## **“PARROQUIA DE SANTIAGO APOSTOL, SANTIAGO HUAUCLILLA, NOCHIXTLAN, OAXACA”**

## FICHA CON DATOS GENERALES DEL INMUEBLE

## DESCRIPCIÓN DE DAÑOS EN EL INMUEBLE:

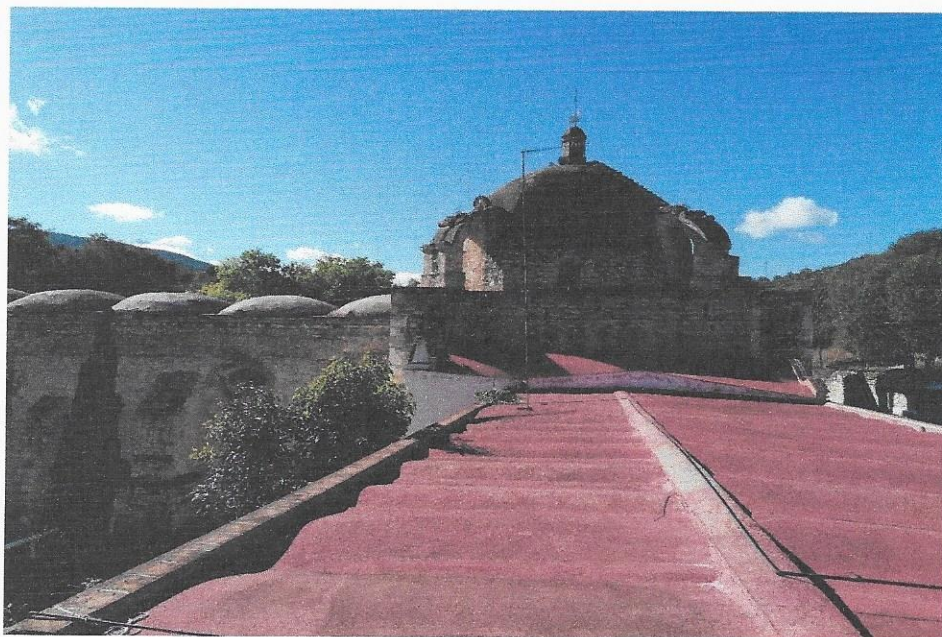
**Imagen 09.** Vista la cúpula de presbiterio desde cubierta de sacristía Templo de Santiago Apóstol Huauclilla, Nochixtlán, Oaxaca.  
**Fuente:** Visita Técnica, septiembre 2021.

La cúpula se encuentra recubierta por un entortado de mortero de cal-arena.

La cúpula de presbiterio tiene flora nociva, como grietas causadas por sismo, filtraciones en los enladrillados.

Durante este proceso se realizará la consolidación de las cúpulas realizando una consolidación de las cúpulas y pechinas de un radio de 2.31 mt. y 0.35 mt. de espesor por presencia de grieta hasta un ancho de 0.40 mts. a base de sustitución de juntas y del tabique rojo de barro recocido de 5 x 14 x 28 cms. afectado, buscando el cuatraperco del nuevo con el existente, asentado y junteado con mortero de cal hidra-arena prop. 1:3 + 10% de cemento por vol. de cal + 2% de estabilizador por vol. de cemento a una altura de trabajo de 12.00 mts.

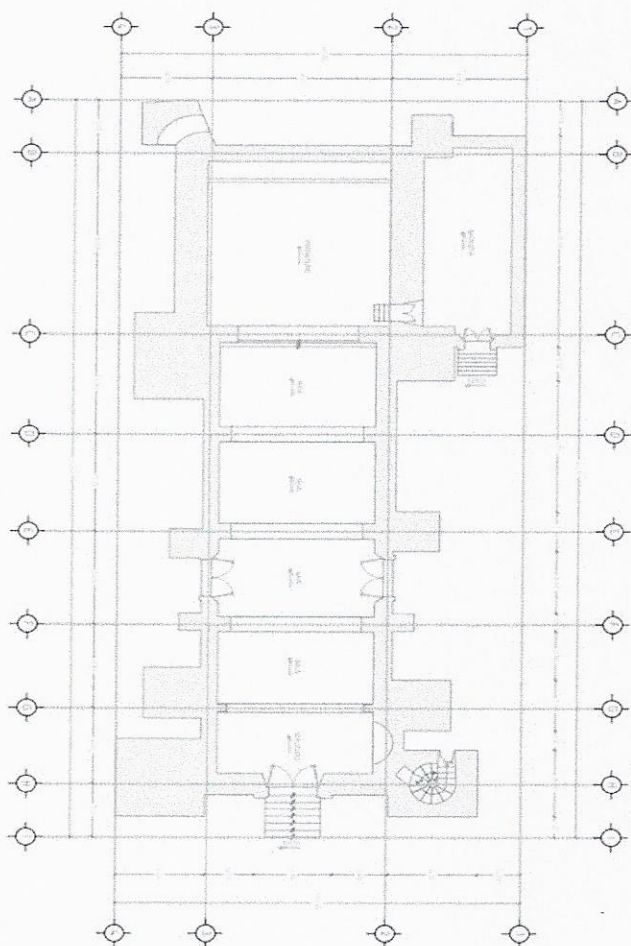
**Imagen 12.** Planta arquitectónica del templo de Santiago Apóstol.

Muros de cantera de 1.70 mts de espesor aproximadamente, cubiertas abovedada, vaída.
