# “RECONSTRUCCIÓN DE LA CAPILLA DE SAN SEBASTIAN EL PROGRESO, HUAJUAPAM, OAX.”

## FICHA CON DATOS GENERALES DEL INMUEBLE

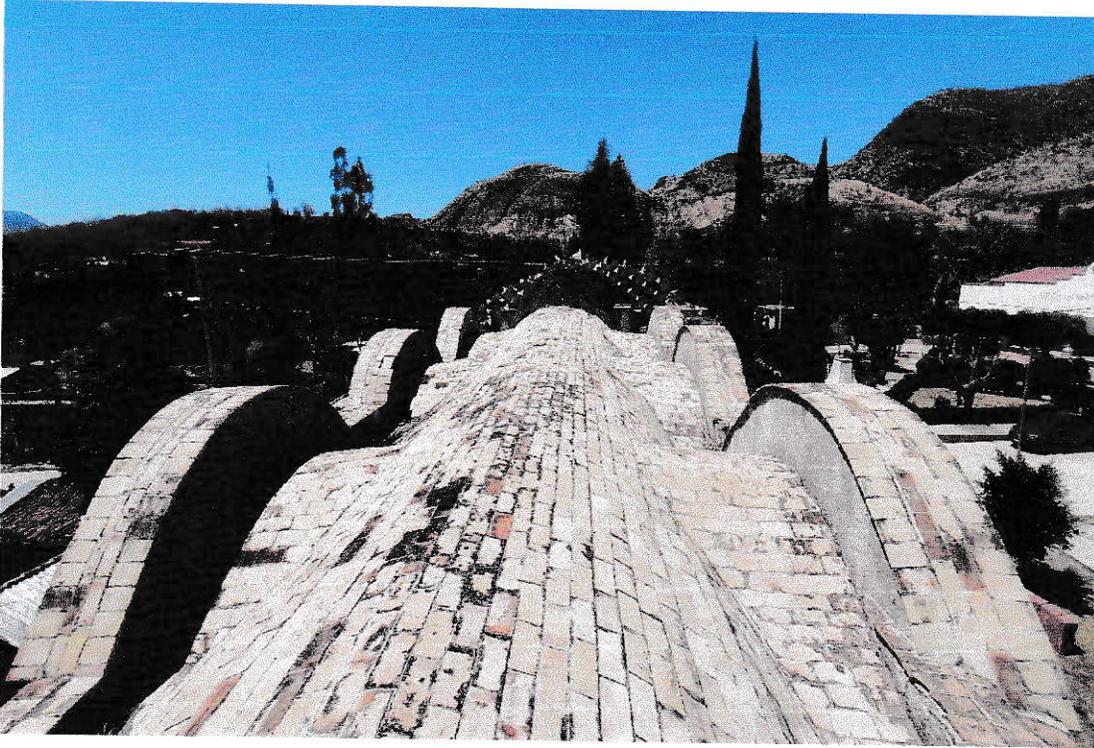
**Imagen 07.** Vista de cubierta de bóveda de cañon corrido de la Capilla de San Sebastian el Progreso,, Oax.

EN EL SISTEMA DE CUBIERTAS A BASE DE BÓVEDA DE CAÑÓN CORRIDO A BASE DE TABIQUE DE BARRO ROJO SE LOCALIZA DETERIORO EN LAS PIEZAS DE TABIQUE, DESPRENDIMIENTOS Y PÉRDIDAS, ASÍ COMO DAÑOS POR INTEMPERISMO, DERIVADO DE LA FALTA DE MANTENIMIENTO GENERAL Y LOS DAÑOS POR SISMOS.

EN LA CUBIERTA DE BÓVEDA DE CAÑÓN CORRIDO SE DEBERÁ REALIZAR LA INTEGRACIÓN DE PIEZAS NUEVAS DE TABIQUE DE BARRO ROJO RECOCIDO REEMPLAZANDO A AQUELLAS QUE PRESENTEN DAÑOS, PÉRDIDAS Ó DETERIORO POR HUMEDAD, ASENTADOS Y JUNTEADOS CON UN MORTERO CAL ARENA EN PROPORCIÓN 1:3 AÑADIENDO AL 100% MUCÍLAGO DE NOPAL, Y UN ACABADO FINAL DE IMPERMEABILIZANTE ELASTOMERICO PARA EVITAR NUEVAMENTE DAÑOS POSTERIORES EMPLEANDO UNA LIMPIEZA GENERAL QUE INCLUYA EL RETIRO DE ACABADOS Y EXCEDENTES, ASÍ COMO TODO EL MATERIAL DAÑADO.

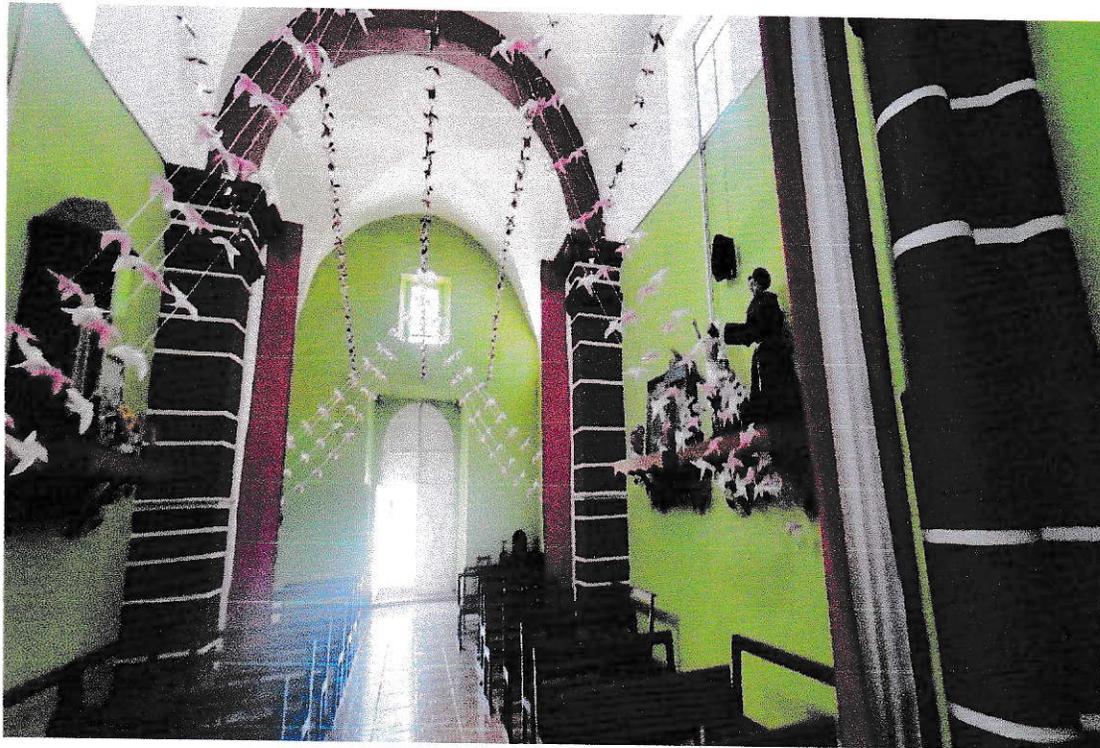
EN MUROS INTERIORES QUE CUENTAN CON UN APLANADO BASE DE CEMENTO ARENA, SE PUEDEN LOCALIZAR AGRIETAMIENTOS, ASÍ COMO DISGREGACIONES Y DESPRENDIMIENTOS A CAUSA DE LOS MOVIMIENTOS SÍSMICOS.

**Imagen 9.** Vista interior de la Capilla de San Sebastian el Progreso, Huajuapam, Oax.  
Fuente: Visita técnica septiembre 2021
