ESTUDIOS PARA CONTRIBUIR EN LA PROMOCIÓN PARA EL DESARROLLO DE ACCIONES DE
CONSERVACIÓN Y PROTECCIÓN DE LOS BIENES CULTURALES DEL ESTADO DE OAXACA

“RECONSTRUCCIÓN DE LA IGLESIA DE SAN JUAN BAUTISTA, SAN JUAN DIUXI, NOCHIXTLAN, OAX.”

DESCRIPCION DE LOS DAÑOS EN EL INMUEBLE.

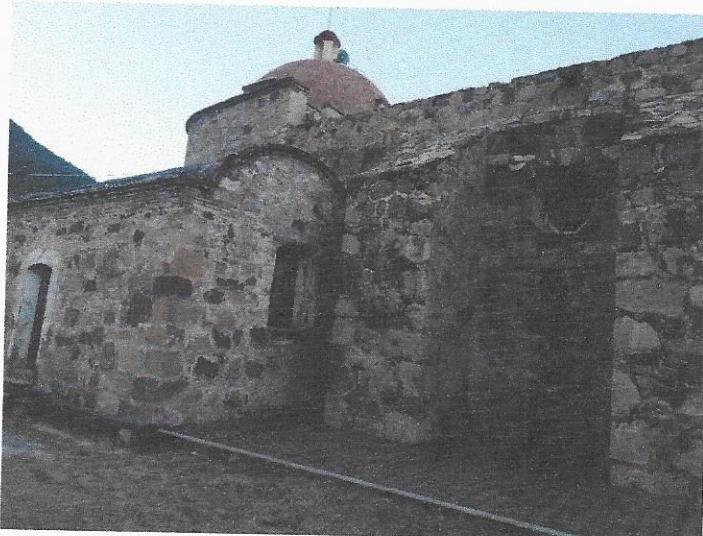
Foto 01. visita técnica septiembre 2021
Lado sur.

Principalmente los muros están constituidos por piedra cantera de la región, en tonos amarillentos así como tonos rojizos, los cuales son muy característicos de la zona. El piso del exterior así como el del atrio han sido reemplazados por materiales como adoquín, sin embargo, se tiene el dato de que anteriormente estaba constituido por piedra cantera.

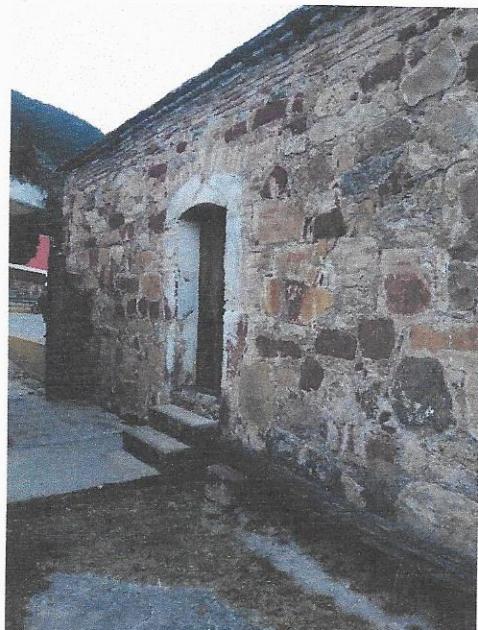
Foto 02. visita técnica septiembre 2021
Acceso a sacristía.

En la foto se aprecia que predomina la piedra cantera en los muros, sin embargo, también se denota un remate de muro hecho a base de tabique de barro rojo asentado con mortero de cal-arena. Así como un pretil del mismo material.

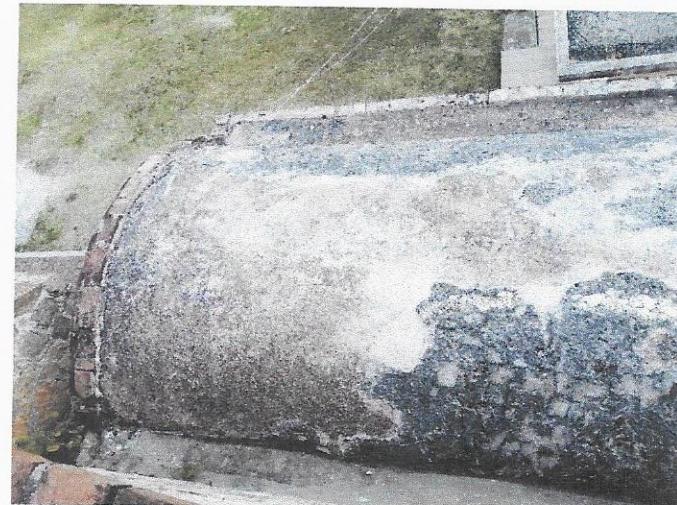
Foto 04. visita técnica septiembre 2021
Vista de bóveda de cañón en area de sacristia.

Se observa el acabado de una capa geometrizadora a base de mortero cal-arena, constituida de tabique de barro rojo asentado y junteado con mortero de cal-arena.

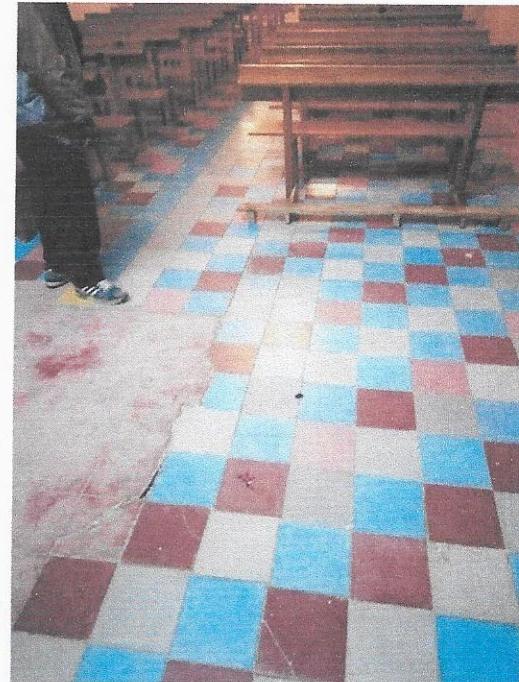
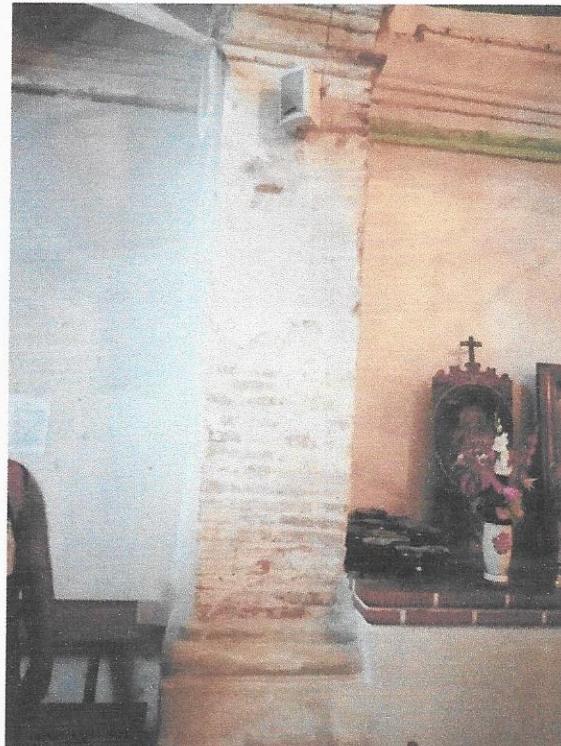
Foto 05. visita técnica septiembre 2021
Vista de pilastras.

Las pilastras del interior de la nave, son a base de tabique de barro rojo, de medidas variadas asentado y junteado con mortero cal-arena con aplanados de mortero de cal-arena y pintura a la cal.
