“TEMPLO CATOLICO DE SANTO DOMINGO DE GUZMÁN, SANTO DOMINGO NUXAÁ, OAXACA”

(TEMPLO DE SANTO DOMINGO DE GUZMÁN, SANTO DOMINGO NUXAÁ, OAXACA)

DESCRIPCIÓN DE DAÑOS EN EL INMUEBLE:

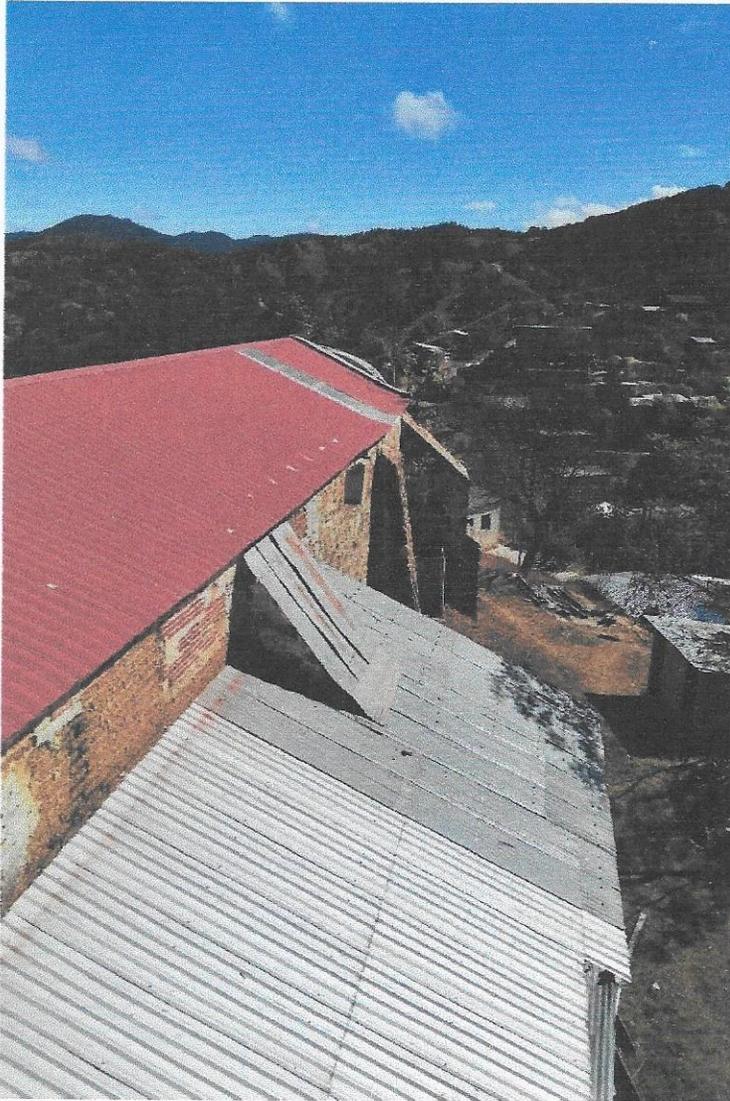
La cubierta esta conformada por una armadura de par-hilera, la cual se conforma por las siguientes piezas, Par que es una pieza de madera que cumple la función de viga inclinada para el soporte del TABLAZÓN que a su vez soporta y hace el encamado para el entortado que antecede al material que dará a la intemperie que en este caso es lámina TIPO GALVATEJA.

En cubierta se plantea llevar a cabo la liberación parcial cubierta de parhilara de dos aguas con estructura de perfiles estructurales de madera y lámina galvanizada en mal estado, previamente a las liberaciones de los elementos se deberá colocar una cubierta provisional para evitar que el templo sufra más daños por temporal de lluvia o algún otro suceso atípico.

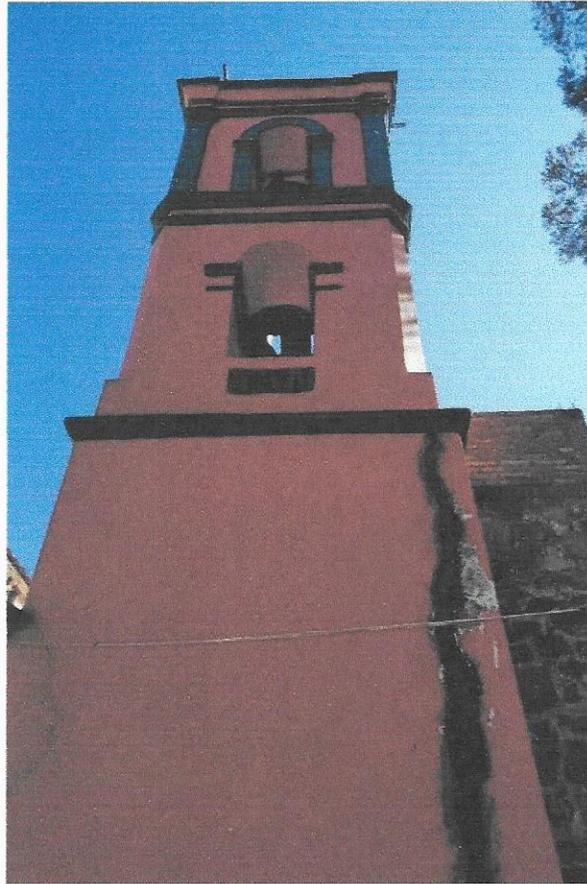
Imagen 10. Torre y campanario del templo de Santo Domingo de Guzmán, Nuxaá.

Las grietas se encuentran presentes en la cúpula del campanario presencia de flora nociva, intervenciones inadecuadas, colapso parcial de las cubiertas a base de morillos, listones de madera y laminas sueltas.

En el campanario será necesario realizar una protección a la campana y se liberara la instalación eléctrica, se tomara un registro de las dimensiones de las cornisas y molduras, para realizar la liberación de los aplanados a cada 20cm siguiendo la trayectoria de la grieta y el relleno de piso se liberará.
