## “TEMPLO DE NUESTRA SEÑORA DE GUADALUPE”, GUADALUPE CUAUTEPEC

El objetivo principal de esta acción es definir de manera resumida, previo a un proyecto ejecutivo, los daños presentes en el inmueble, presentando evidencias

## DESCRIPCIÓN DE DAÑOS EN EL INMUEBLE:

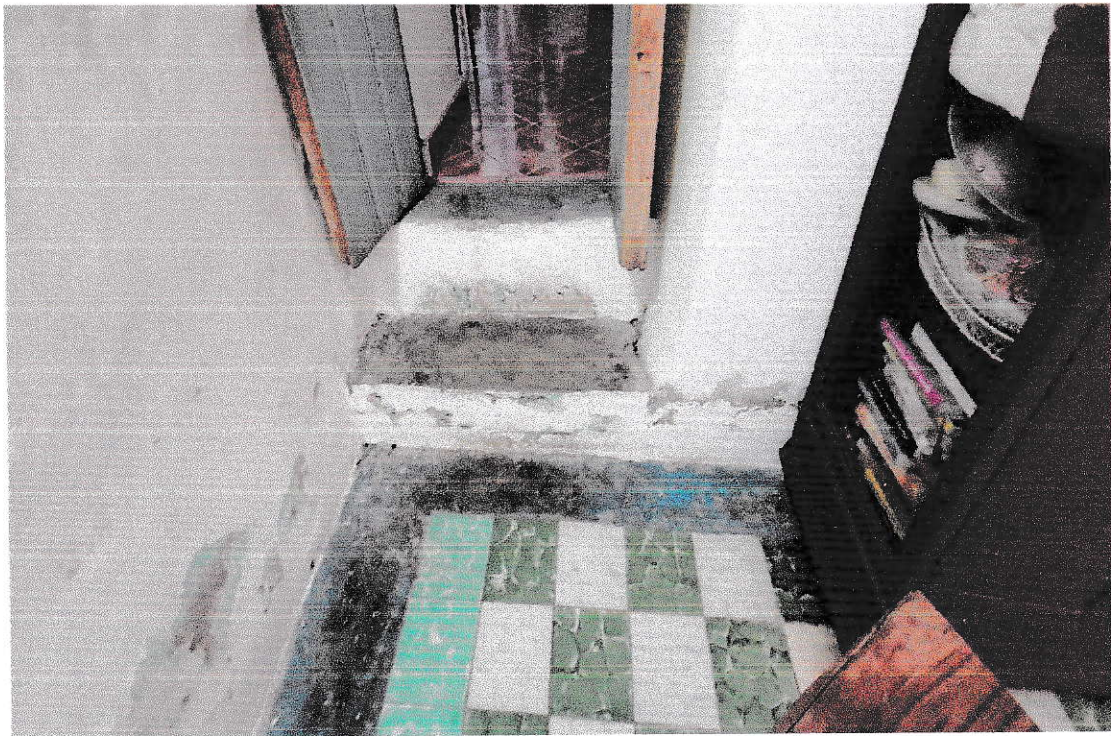
intervención del templo de nuestra señora de Guadalupe de San Juan Bautista, suchitepec, Huajuapán, Oaxaca, es la respuesta con la que se pretende reparar el deterioro causado por los sismos del mes de septiembre del 2017 y febrero 2018, los cuales generaron los siguientes daños:

**MUROS:** El principal daño que se presentan en los muros del inmueble se presentan en el área de coro, sotocoro, primer eje y segundo eje, como en la portada en donde se presentan grietas originados por los sismos, como perdida de acabados derivados de la humedad y por sismos en los muros de la sacristía, deterioro parcial de la estructura de madera que se apoya en el entrepiso del sotocoro.

La cubierta en su interior presenta grietas como también craquelados en las bóvedas de arista esto a causa de los sismos.

Grietas en muros de la portada originados por Sismos, Deterioro parcial del entepiso del coro originado por organismos xilófagos y falta de mantenimiento.

Presencia de humedades originadas por filtraciones, grietas en muros de la portada originados por sismos, perdida parcial de aplanados, originados por humedad y sismos.

Los contrafuertes presentan grietas interiores como también desprendimiento del acabado fino, como también suciedad un mal estado del recubrimiento de la pintura acrílica, pérdida de intensidad.

Por primera instancia se plantea el llevar a cabo la liberación de aplanados en zonas interiores como exteriores que tengan algún daño provocado por sismo, ya sea grieta o fractura. Ya que en su mayoría están constituidos por morteros de cal-arena y se encuentran con presencia de grietas, así como de desprendimientos parciales.

Durante este proceso se realizará la consolidación de muros mixtos, arcos y pilastras por presencia de grietas provocadas por el sismo, de 45 cm de ancho a eje de grieta en ambos lados en promedio y de profundidad hasta encontrar material sólido, mediante la sustitución de piezas de características y dimensiones similares en los puntos ya antes definidos, se deberá realizar un correcto cuatropeo con las piezas ya existentes.

En el exterior de las bóvedas se deberá calafatear las grietas que existe y posteriormente se integrará un relleno, al finalizar esos trabajos se integrará un impermeabilizante acrílico elastomérico.
