"RECONSTRUCCIÓN DEL TEMPLO DE SAN JOSÉ GUELATOVÁ, ZIMATLÁN, OAXACA."

INSTITUTO DEL PATRIMONIO CULTURAL DEL ESTADO DE OAXACA

DESCRIPCIÓN DE DAÑOS EN EL INMUEBLE

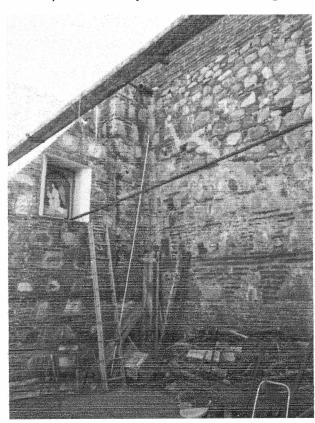
Imagen 19: Muro de nave a un costado de la capilla anexa por el exterior

Presencia de intervenciones ajenas al sistema tradicional con que están constituidos los muros con inyecciones de concreto sobre juntas sin una clara y concisa ejecución sobre la grieta que aún está latente a formarse.
