## “HIDROELECTRICA DE VISTA HERMOSA SAN AGUSTIN, ETLA, OAXACA.”

(PLANTA HIDROELECTRICA DE SAN AGUSTIN, ETLA, OAXACA)

**FICHA CON DATOS GENERALES DEL  
INMUEBLE**

**NOMBRE DEL CONJUNTO:** Planta Hidroeléctrica de San Agustín, Ebla.

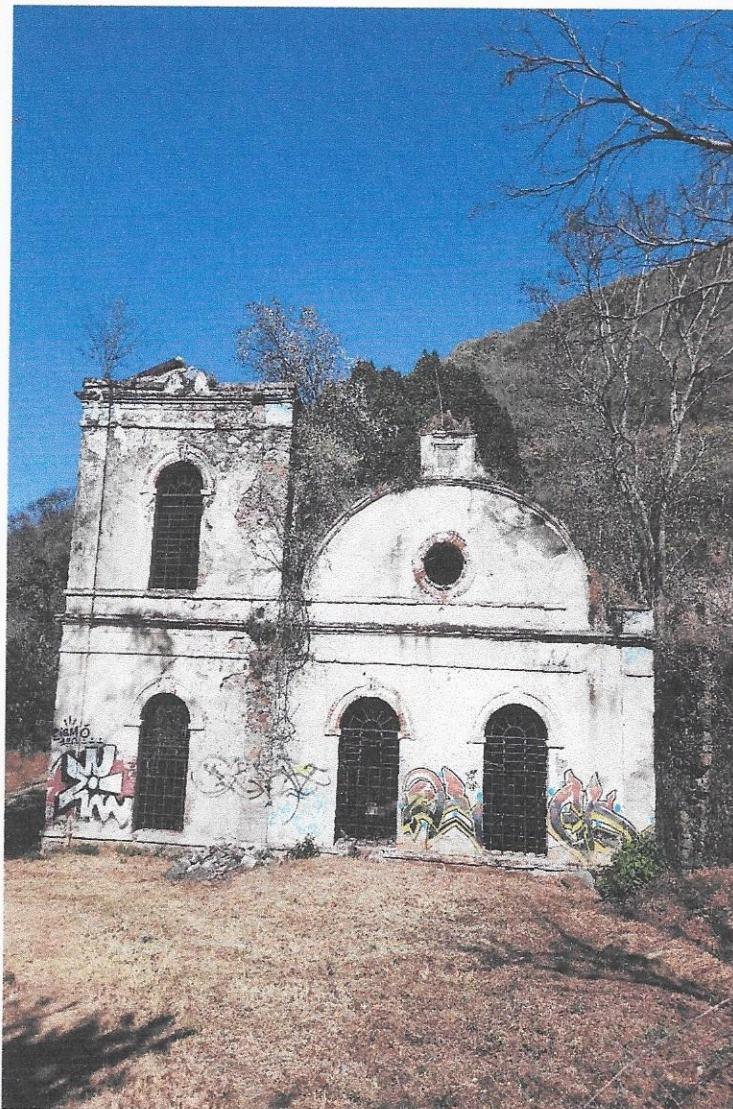
**Imagen 04.** Fachada, sur de hidroeléctrica de San Agustín.

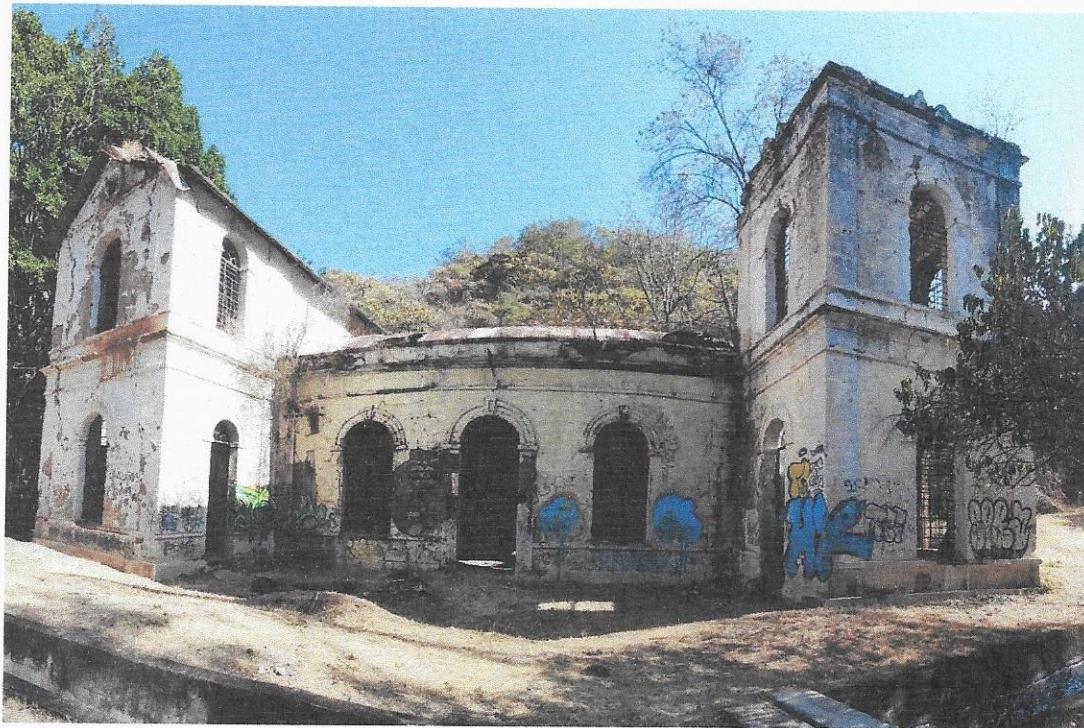
**Imagen 05.** Fachada suroeste de hidroeléctrica de San Agustín, Etila.  
**Fuente:** Visita Técnica, septiembre 2021.

La fachada como ya se a mencionado cuenta con una nave y dos torres que se encuentran en las vértices sur y norte de la nave, la fachada suroeste se encuentra formada por una sección cuadra que contiene 3 vanos mas que dos son de ventana enmarcados por jambas que inician en el antepecho, que funciona de basamento a laves, se rematan con arcos abocinados de medio punto que tienen su piedra clave en el centro y por dicho detalle se puede considerar adintelado.

El otro vano que se encuentra en esta parte de la fachada de la nave es de acceso que se encuentra en marcado por jambas de sección cuadrada, y un arco igual que el de los vanos de ventanas, todas estas ornamentaciones están labradas en piedra cantera de la región, en la parte superior se encuentra el arquitrabe que se inicia con una cornisa de carácter aparente. Se remata y da inicio a la cubierta con canaleta formada por el propio muro. Para la captación de agua, esto gracias a la cubierta que es de dos aguas orientada al oeste y este.

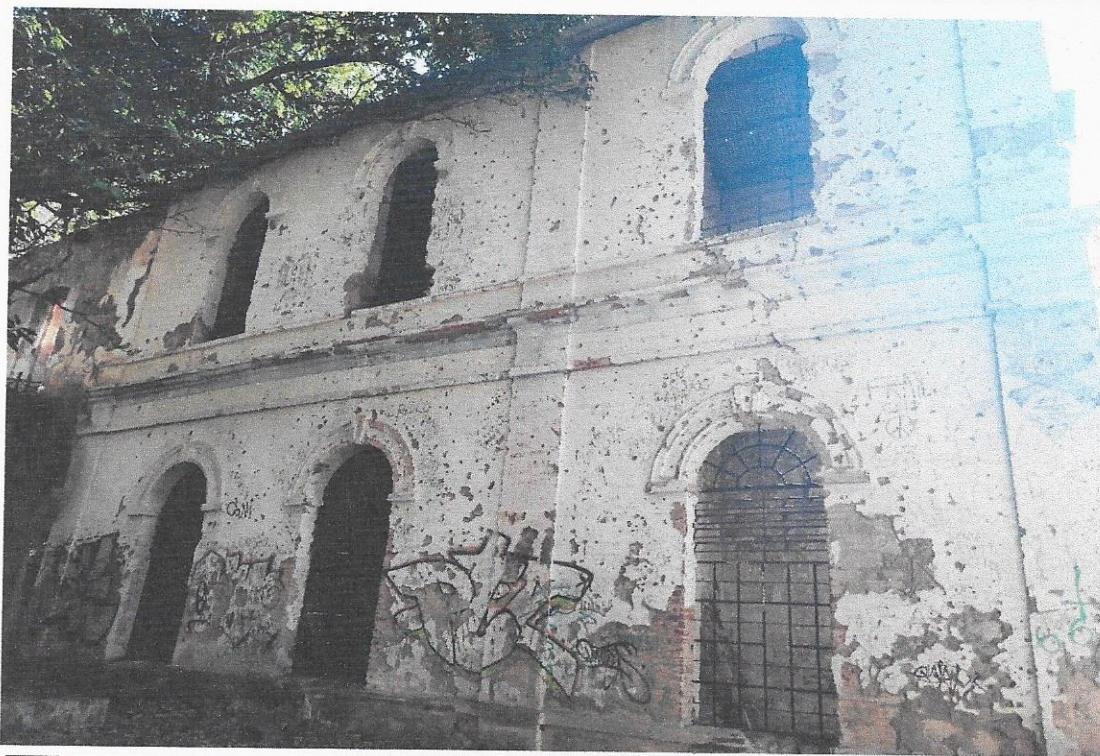
**Imagen 06.** Fachada norte, hidroeléctrica de san agustina Etila, Oaxaca.  
Fuente: Visita Técnica, septiembre 2021.

La fachada norte se encuentra formada por seis vanos con acabados de cal arena, todos los vanos están con protecciones de herrería que ya no cuentan con los cristales, se divide en dos cuerpos, que a su vez forman planta alta y planta baja, todos los vanos cumplen con las características ya mencionadas, jambas de tabique de barro rojo recocido, y arcos de medio punto con piedra clave en el centro.

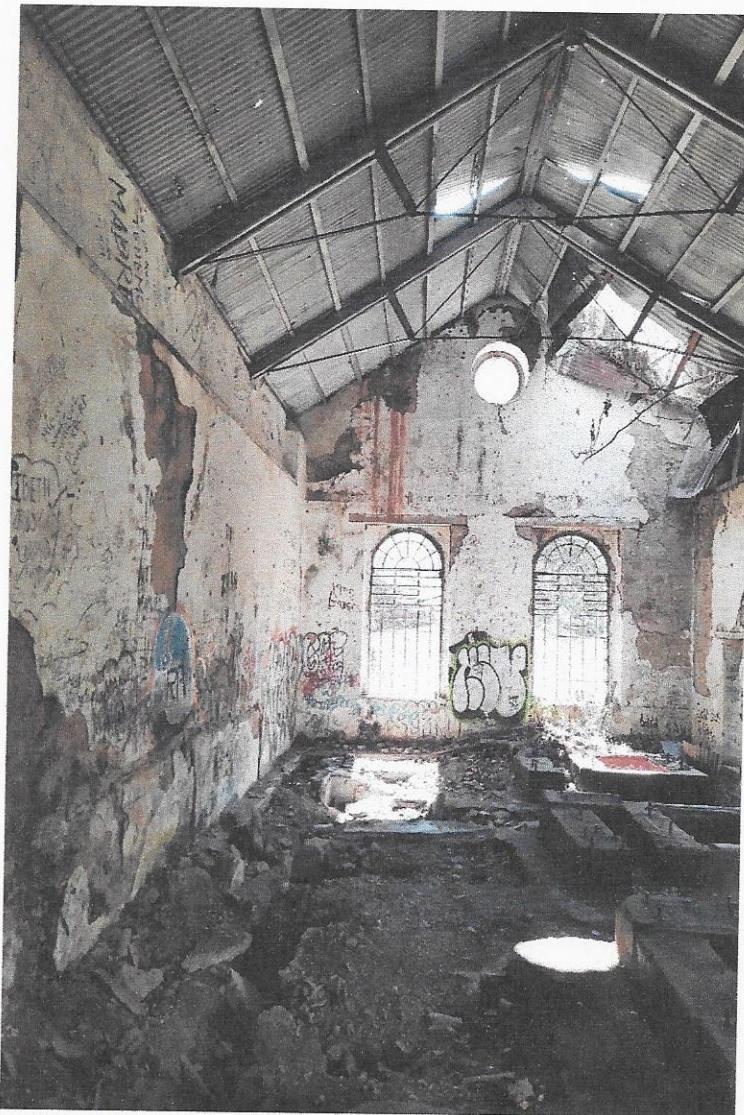
**Imagen 07.** Interior, hidroeléctrica de san agustina Ebla, Oaxaca.

Muros con un espesor aproximado de mas de 50cm junteado con barro y tabique rojo recocido, los muros se encuentran formados por un rodapié que sirve de estructura de cimentación, el muro y al final el remate que da inicio y soporte a la cubierta.

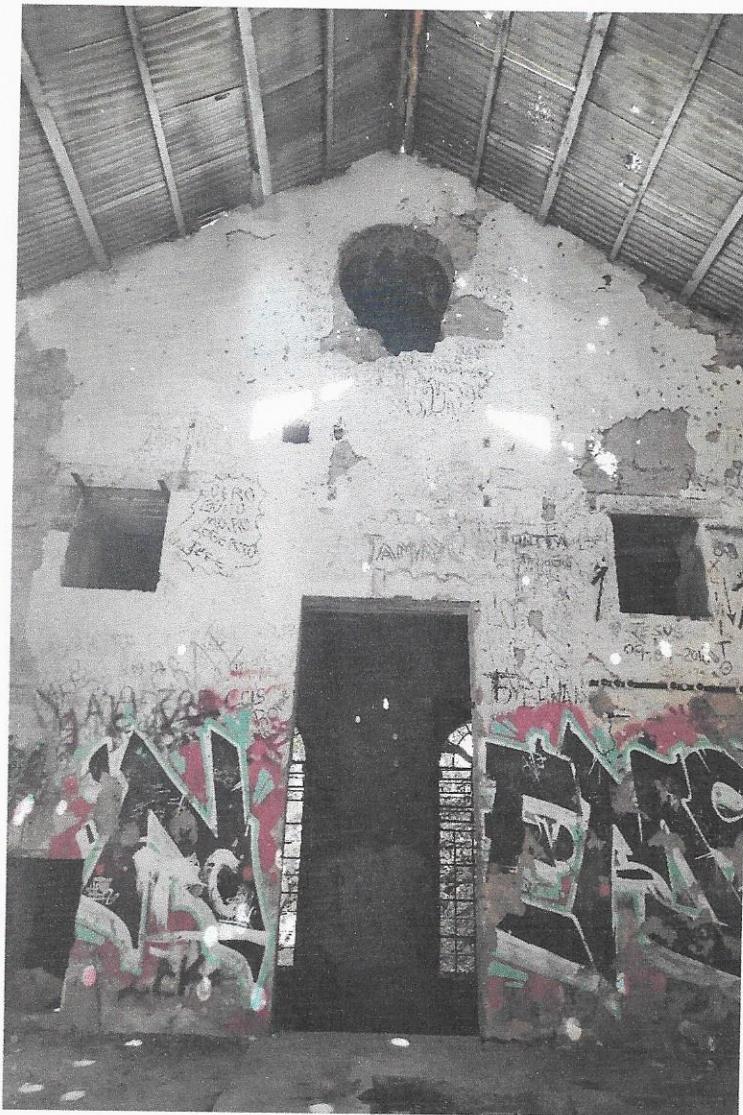
**Imagen 08.** Interior, hidroeléctrica de san agustina Etila, Oaxaca.
