## **“IGLESIA DE SANTA MARIA DE LA NATIVIDAD, SANTA MARIA VELATO, MONJAS, MIAHUATLAN, OAXACA”**

(IGLESIA DE SANTA MARÍA DE LA NATIVIDAD, SANTA MARIA VELATÓ, MONJAS, MIAHUATLÁN, OAX.)

## FICHA CON DATOS GENERALES DEL INMUEBLE

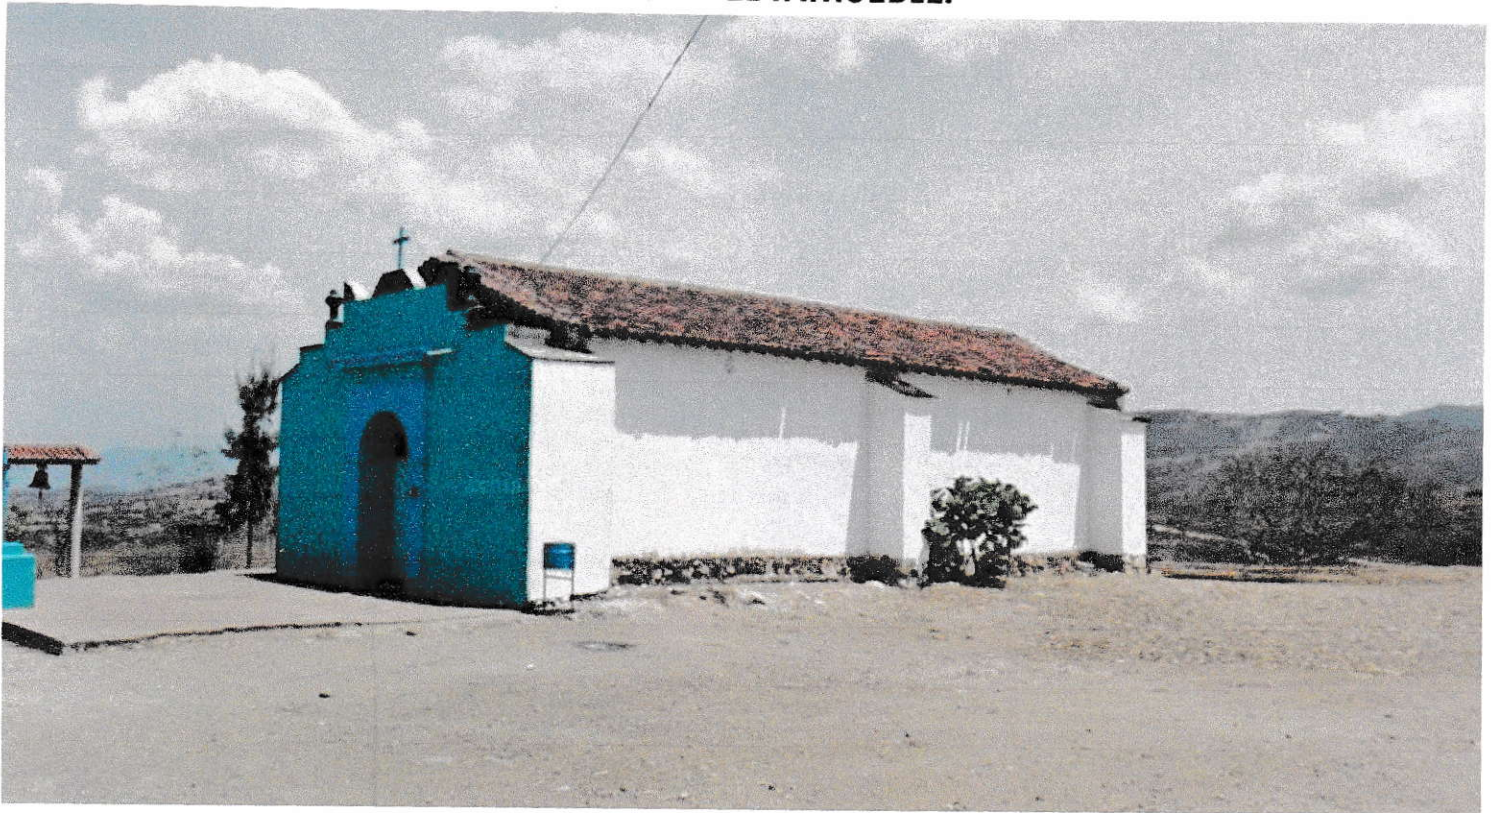
**Imagen 04.** Fachada, de la iglesia de Santa María de la Natividad, Santa María Velato.  
**Fuente:** Visita Técnica, octubre 2021.

La fachada principal actualmente tiene una cubierta a base de lámina galvanizada utilizada para la celebración de misa.

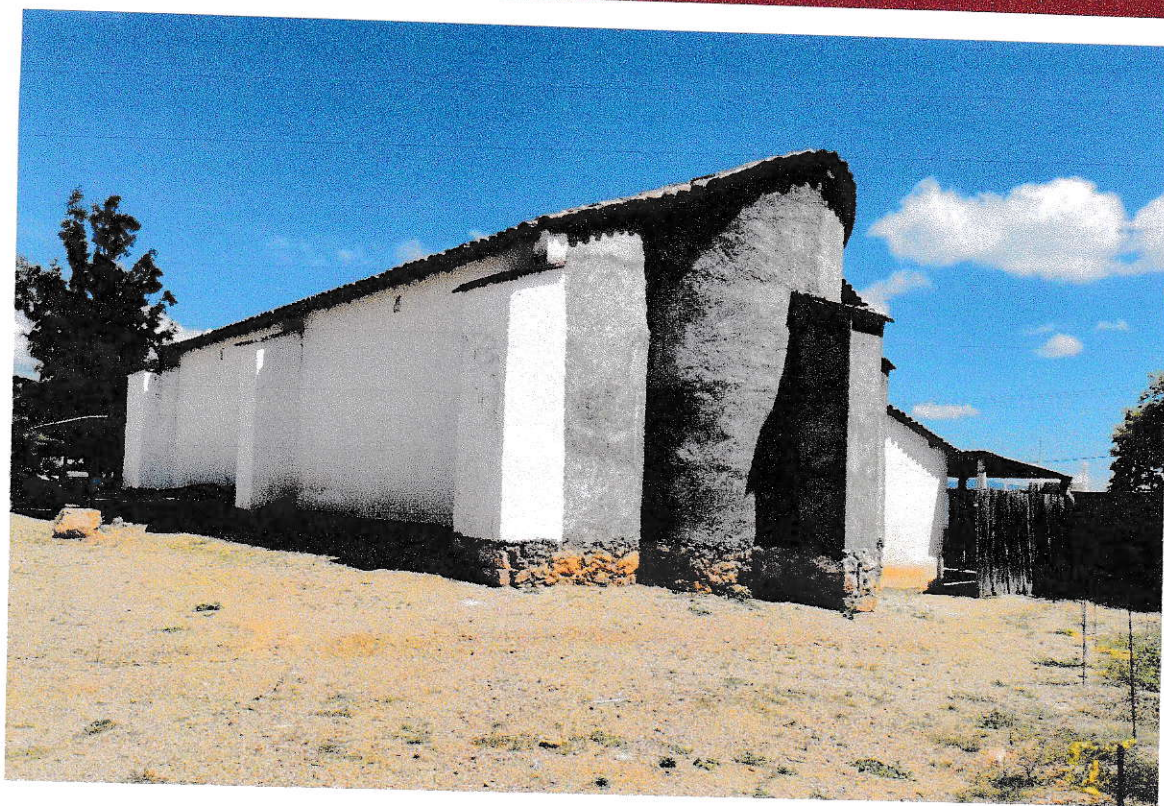
**Imagen 05.** Abside, de la iglesia de Santa María de la Natividad, Santa María Velato.  
**Fuente:** Visita Técnica, octubre 2021.

Vista del Ábside se puede apreciar un rodapié a base de piedra de la región en muros de adobe, aplanado con mortero de cemento-arena, en acabado rustico, sin pintura en el paramento exterior del muro testero.
