MEMORIA FOTOGRÁFICA

(SALÓN EXPRESIDENTES, ANTIGUO PALACIO MUNICIPAL, SAN ANDRÉS HUAYAPAM, OAXACA)

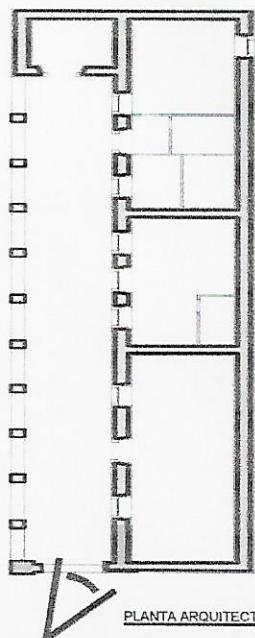
CROQUIS

FOTO #1. Vista orientación Este, la fachada principal está constituida por 10 arcos a base de ladrillo de barro rojo recocido, de 55cm de espesor, aplanados de mortero cal-arena. Septiembre 2021.

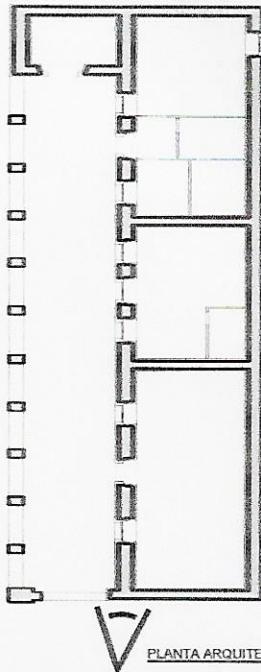
CROQUIS

FOTO #2. Vista Noreste; presencia de grietas en el paramento exterior a causa del sismo, así como también presencia de humedad por filtraciones en cubierta. Septiembre 2021.

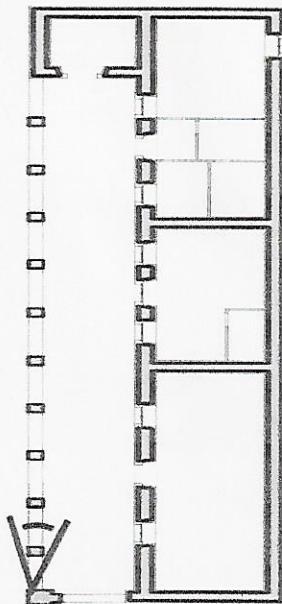
CROQUIS

FOTO #3. Vista a detalle de un pilar, desprendimiento de aplanados en pilares de sección cuadrangulares. Septiembre 2021.

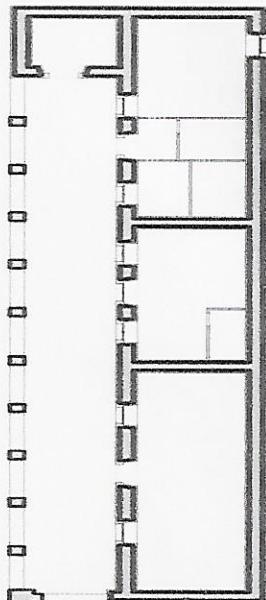
CROQUIS

FOTO #4. Vista del paramento exterior orientación Norte; muro de adobe con un espesor promedio de 83cm, aplanados a base de cal-arena, acabado fino, con aplicación de pintura vinílica y murales, se observa grieta en sentido horizontal al muro. Septiembre 2021.

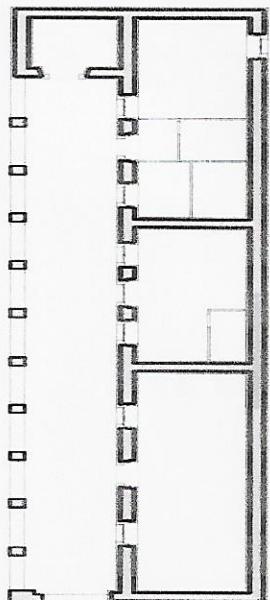
CROQUIS

FOTO #5. Vista exterior del paramento norte; continuación de grieta en sentido horizontal al muro, hay presencia de humedad, lo que está provocando el desprendimiento de aplanados y capa de pintura. Septiembre 2021.

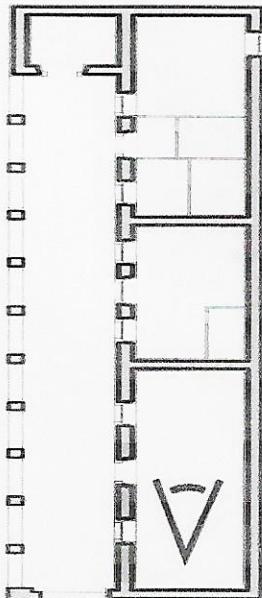
CROQUIS

FOTO #8. Vista interna del salón de presidentes; muros con un espesor promedio de 83cm de adobe, aplanados de mortero, y pintura vinílica, plafones con presencia de humedad, piso con loseta cerámica. Septiembre 2021.

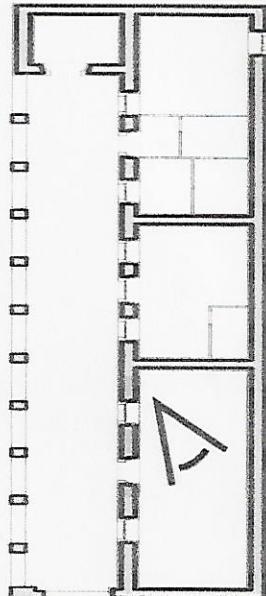
CROQUIS

FOTO #9. Vista interior del salón de expresidentes, existencia de humedad en paramento interior, lo que provocó desprendimiento de aplanados. Septiembre 2021.

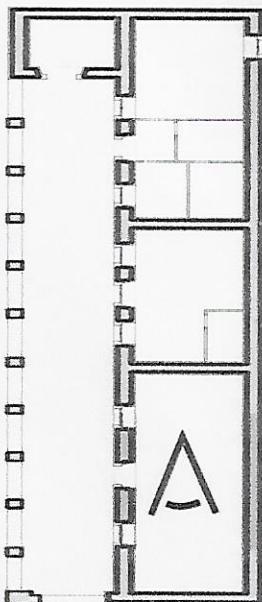
CROQUIS

FOTO #10. Vista interior del salón de presidentes; presencia de humedad en paramento interior, lo que provocó desprendimiento de aplanados. Septiembre 2021.

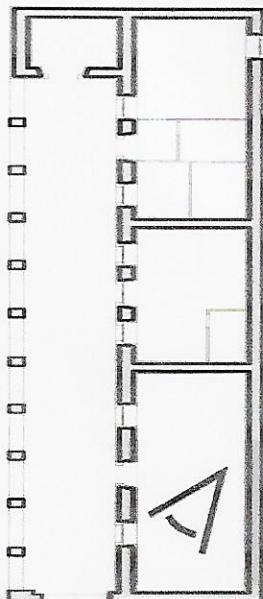
**CROQUIS**

FOTO #11. Vista interior del salón de expresidentes; presencia de grieta en paramento interior.
Septiembre 2021.

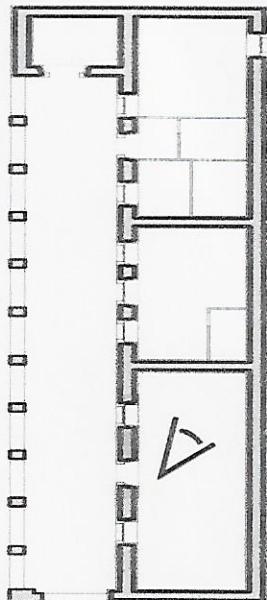
**CROQUIS**

FOTO #12. Vista interior del salón de presidentes; desprendimiento de aplanados a causa del exceso de humedad.
Septiembre 2021.

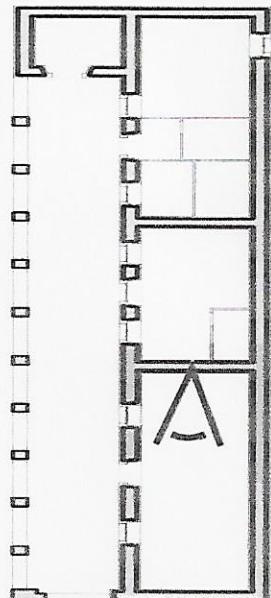
CROQUIS

FOTO #13. Vista interior del salón de expresidentes; presencia de humedad en plafones debido a filtraciones de agua provenientes de la cubierta. Septiembre 2021

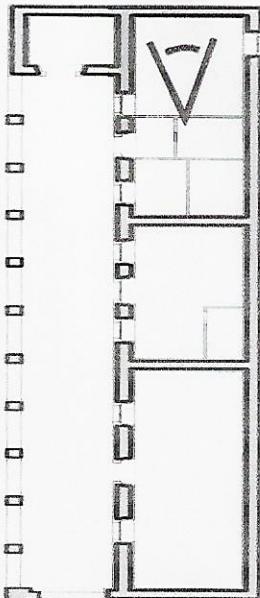
CROQUIS

FOTO #14. Vista interior del paramento de la oficina 2; presencia de grietas a causa del sismo. Septiembre 2021.

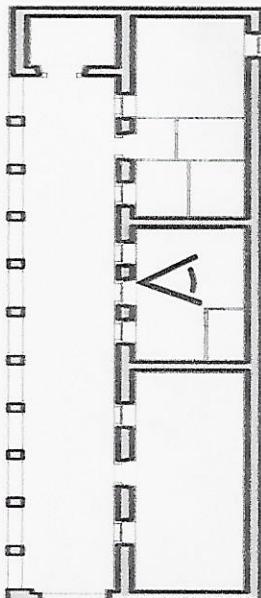
**CROQUIS**

FOTO #16. Vista interior, presencia de grietas en paramento interior. Septiembre 2021.

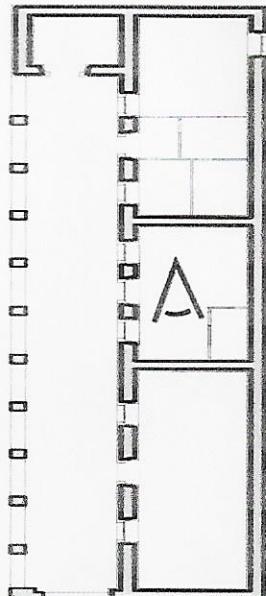
CROQUIS

FOTO #17. Vista interior de la oficina 1, presencia de grietas en paramento interior del muro a causa de sismos. Septiembre 2021.

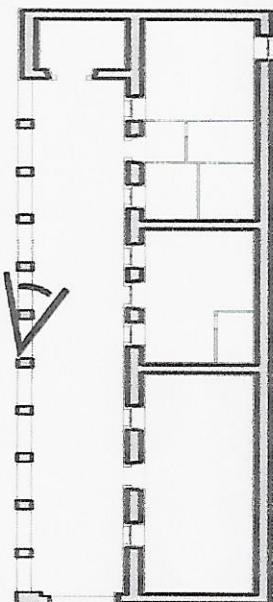
CROQUIS

FOTO #18. Vista de los pilares de sección cuadrangular; desprendimiento de aplanados a causa de humedad. Septiembre 2021.

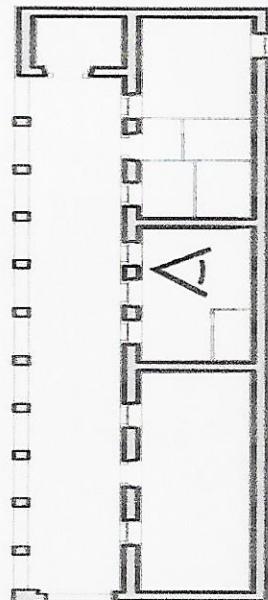
CROQUIS

FOTO #19. Vista interior; en paramento interior se observan grietas y manchas de humedad. Septiembre 2021.

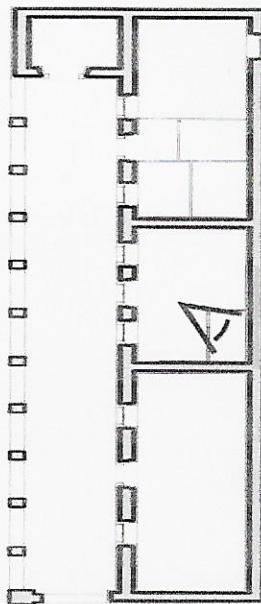
CROQUIS

FOTO #20. Vista interior del área de descanso, presencia de grietas en la arista de los paramentos interiores. Septiembre 2021.

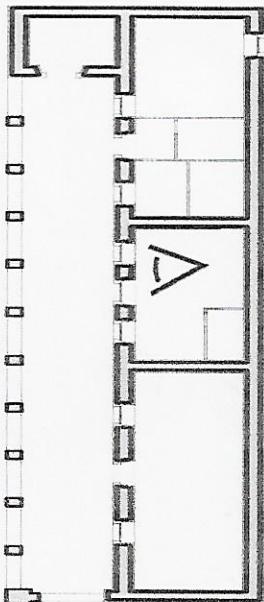
**CROQUIS**

FOTO #21. Vista interior de la oficina 1, existencia de grietas debido a sismos en la parte superior del paramento interior donde se encuentra la puerta. Septiembre 2021.

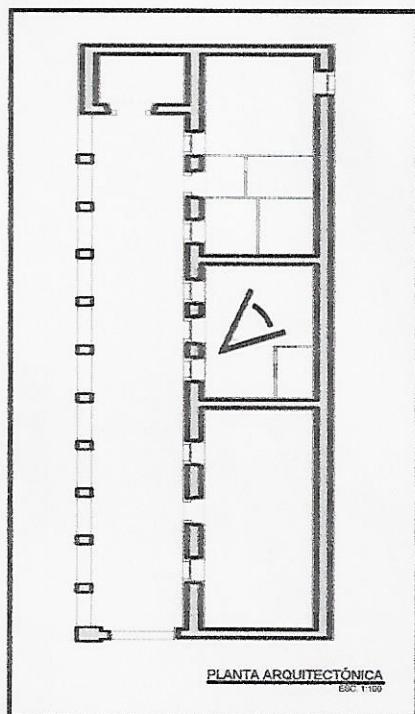
CROQUIS

FOTO #22. Vista interior de la oficina 1, presencia de grietas en paramentos interiores del muro Norte a causa de sismos. Septiembre 2021.

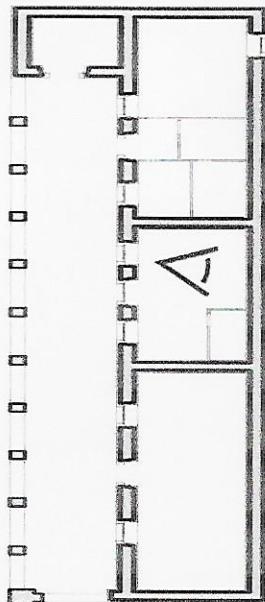
**CROQUIS**

FOTO #23. Vista interior de la oficina 1, existencia de grietas en paramento interior de muro a causa de sismos. Septiembre 2021.

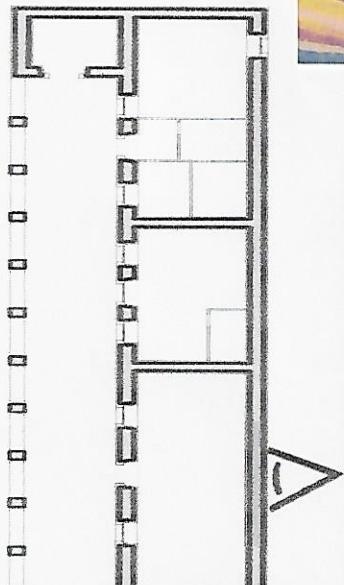
CROQUIS

FOTO #24. Vista exterior del paramento orientación Norte; grietas en la parte superior a causa de sismo así como también presencia de humedad que en conjunto causado desprendimiento aplanados. Septiembre 2021. Septiembre 2021.

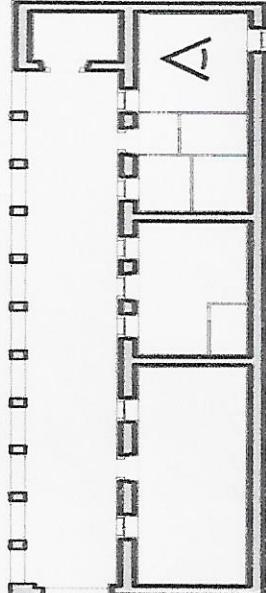
**CROQUIS**

FOTO #25. Vista interior de la oficina 2; presencia de grietas en el antepecho de la ventana. Septiembre 2021.

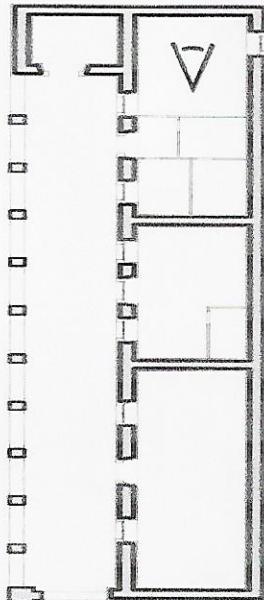
CROQUIS

FOTO #26. Vista interior de la oficina 2; existencia de grietas en paramento interior, muro de 83cm de espesor promedio de adobe, aplanado de mortero, acabado fino y pintura vinílica. Septiembre 2021.

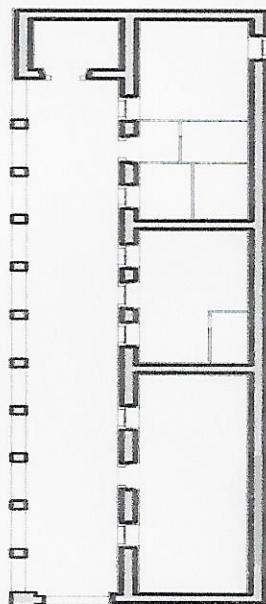
CROQUIS

FOTO #27. Vista exterior del paramento orientación norte; presencia de grieta en sentido horizontal del muro a causa de sismos. Septiembre 2021.

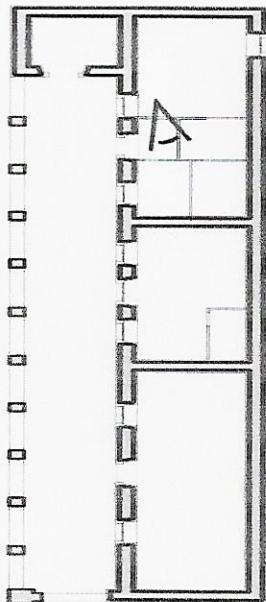
**CROQUIS**

FOTO #28. Vista interior de la oficina 1; desprendimiento de aplanados a causa de grietas en lecho inferior de losa. Septiembre 2021.

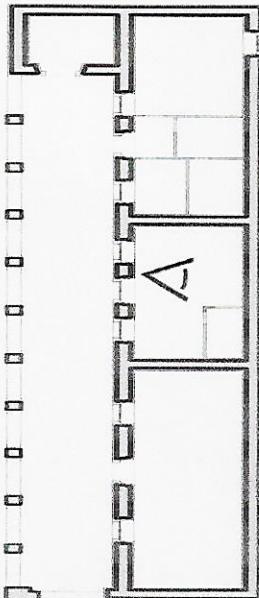
CROQUIS

FOTO #29. Vista interior de la oficina 1, existencia de grietas en paramento interior, así como también desprendimiento causado por las mismas y presencia de humedad. Septiembre 2021.

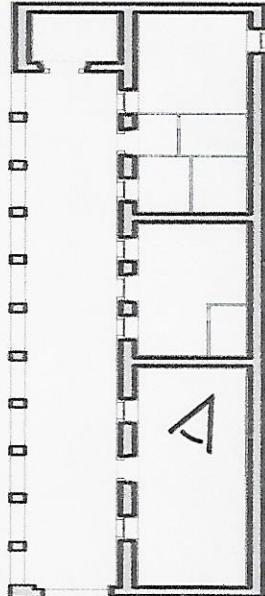
CROQUIS

FOTO #31. Vista de la cubierta; daños en losa debido a humedad, debido a ello se debe la creación de manchas negras. Septiembre 2021.
