Templo antiguo de Santo Domingo Ozolotepec, Santo Domingo Ozolotepec, Miahuatlán, Oax.

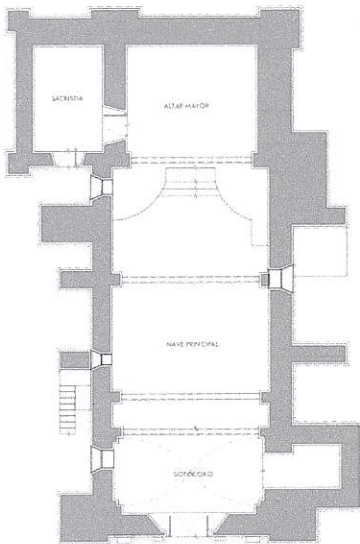
**FOTO #1.** Vista de la fachada principal orientada Suroeste; construcción de fábrica mixta, a base de ladrillo de barro rojo recocido y piedra de la región, muros con un espesor aproximado de 1.06m. Octubre 2021.

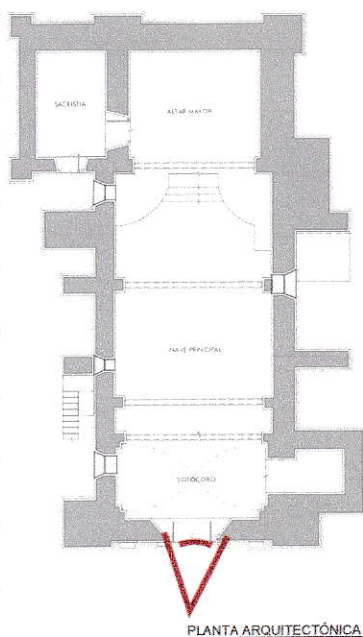
**FOTO #2.** Vista de la fachada principal; fragmentación de la fachada en la parte central, pérdida del remate del mafronte por sismo, presencia de colonias de crecimiento biológico (musgos y algas) en el arco del acceso, así como también flora nociva, desprendimiento casi total de aplanados en paramentos exteriores debido a grietas por sismos. Octubre 2021.

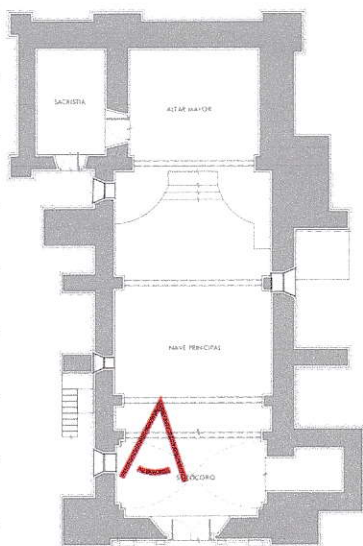
**FOTO #3.** Presencia de pintura mural en paramentos interiores, así como también hay colonias de crecimiento biológico (algas) a consecuencia de entrada directa de agua de lluvia. Octubre 2021.

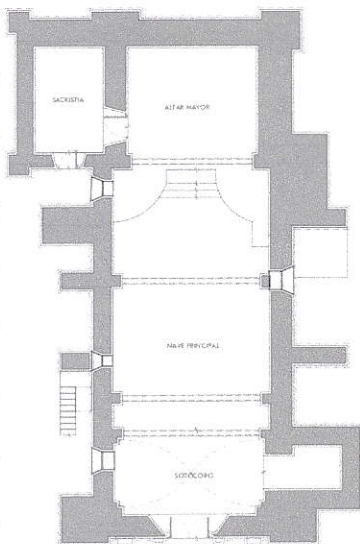
**FOTO #4.** Vista exterior de la fachada lateral orientación Noroeste, muros de fábrica mixta, a base de piedra de la región ladrillo rojo recocido, con un espesor promedio de m, presencia de costras negras en paramentos exteriores y contrafuertes por exceso de humedad, y en algunas partes hay eflorescencias, así como también crecimiento de flora nociva. Octubre 2021.

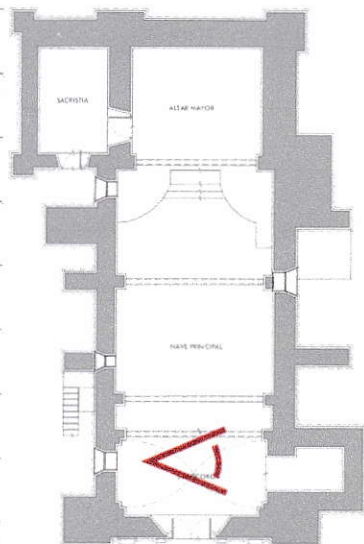
**FOTO #5.** Vista interior del coro; a base de ladrillo de barro rojo recocido, pérdida casi total de los planados de cal-arena debido a grietas por sismos, la cúpula se encuentra fragmentada, por lo que ya no se encuentra completa, en arcamientos interiores hay colonias de crecimiento biológico (algas y musgos), así como también aparición de costras negras y flora ociva. Octubre 2021.

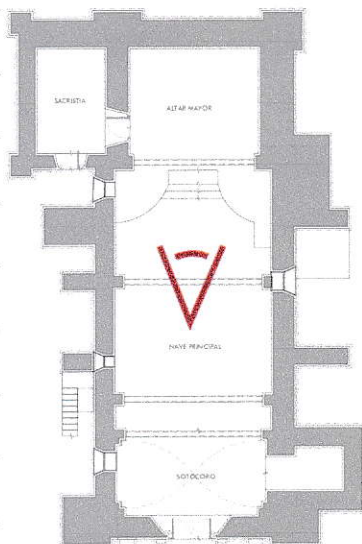
**FOTO #6.** Vista interior; muros de fábrica mixta (piedra y ladrillo rojo), aplanados de cal-arena, presencia de pintura mural, grietas en paramentos interiores y nave, lo que causó el desprendimiento de aplanados, presencia de colonias de crecimiento biológico (algas y musgos) en paramentos interiores y aparición de costras negras, y crecimiento de flora nociva en piso. Octubre 2021.

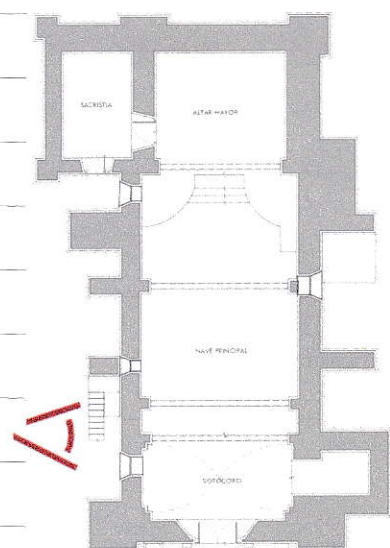
**FOTO #7.** Vista lateral orientación Noroeste; faltante parcial de la bóveda de cañón corrido del coro por sismo, faltante parcial de muro de fábrica mixta (piedra de la región y ladrillo de barro rojo recocido), aparición de costras negras en paramentos exteriores y contrafuertes por acumulación de humedad, así como crecimiento de flora nociva. Octubre 2021.

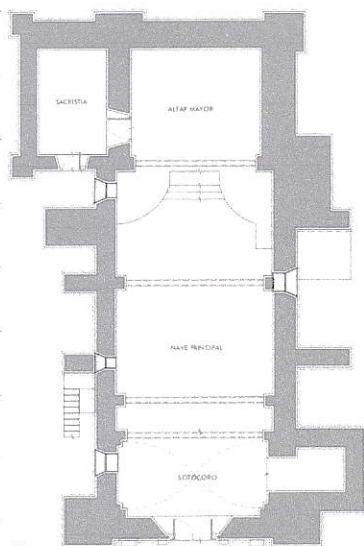
**FOTO #8.** Vista exterior orientación Oeste; contrafuerte a base de piedra de la región, presenta costras negras y florecencias por acumulación de humedad, pérdida de aplanados a causa de grietas por sismo. Octubre 2021.

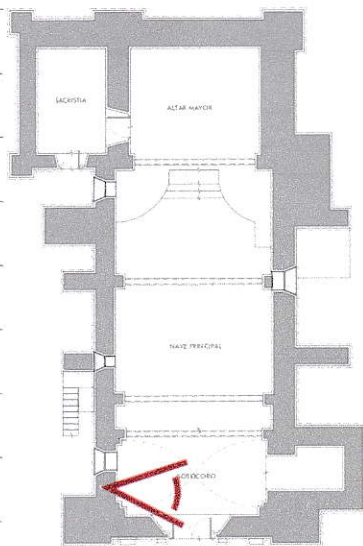
**FOTO #9.** Vista al coro, pérdida parcial de bóveda y cañón corrido por sismo, crecimiento de flora nociva por humedad, aparición de costras negras por exceso de humedad, segregación de aplanados por grietas. Octubre 2021.

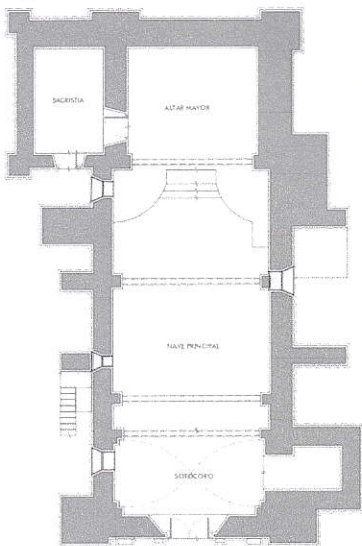
**FOTO #10.** Vista de la fachada orientada al noreste, muros de fábrica mixta (ladrillo de barro rojo cocido y piedra de la región), crecimiento colonias biológicas (algas y musgos) y de flora nociva en la cubierta de la sacristía, paramentos exteriores y contrafuertes, presencia de costras negras en piedras. Octubre 2021.

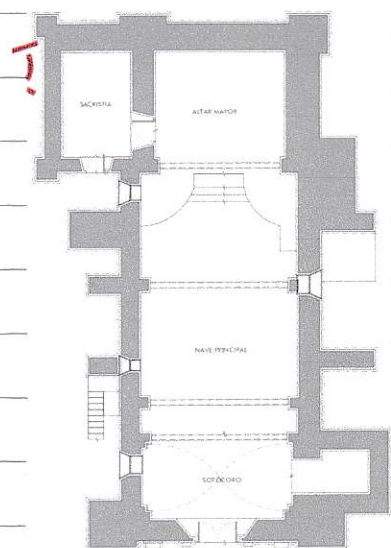
**FOTO #11.** Vista a detalle de la inscripción del templo, presencia de colonias de crecimiento biológico (musgos) y de flora nociva, así como aparición de costras negras por exceso de humedad. Octubre 2021.

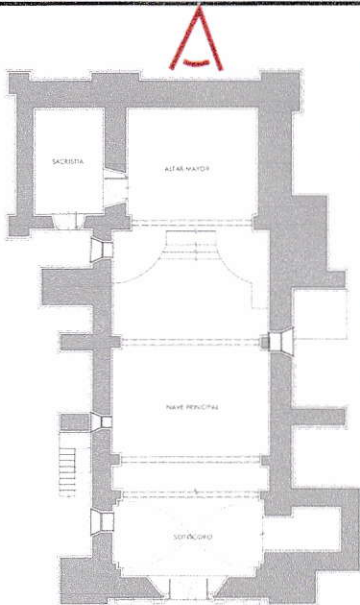
**FOTO #12.** Vista del paramento exterior del muro testero; presencia de grieta en sentido vertical a causa de sismo, se puede ver una alteración en muro, aplanado a base de mezcla de cemento-arena, así como costras negras en la parte superior del muro. Octubre 2021.

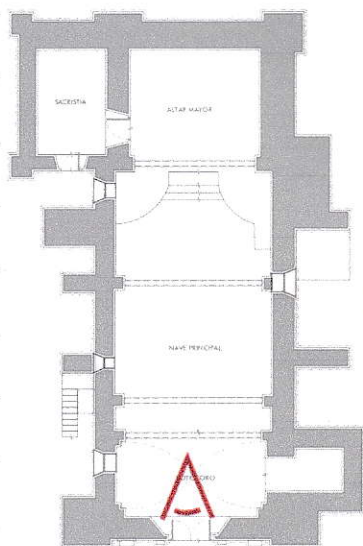
**FOTO #13.** Vista interior del coro; pérdida parcial de la bóveda de cañón corrido por sismo, por lo que hay exposición a la intemperie, así como también pérdida del remate de imafronte, presencia de pintura mural en paramento interior, crecimiento de flora nociva en piso, aparición de costras negras en paramentos interiores, faltante parcial de aplanados. Octubre 2021.

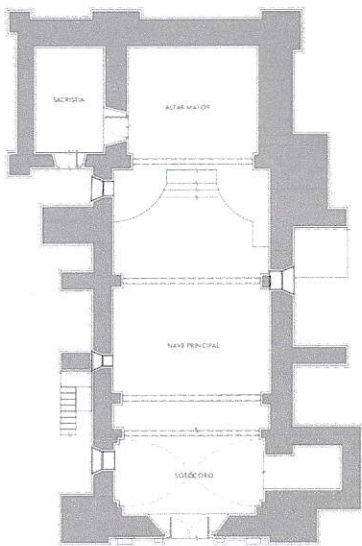
**FOTO #14.** Vista de la fachada Sureste, muros a base de fábrica mixta (ladrillo de barro rojo cocido y piedra de la región), grietas en paramento exterior a causa de sismo, así como en la capilla lateral, la cual presenta una fragmentación y pérdida parcial de la ventana circular, crecimiento de flora nociva por humedad. Octubre 2021.

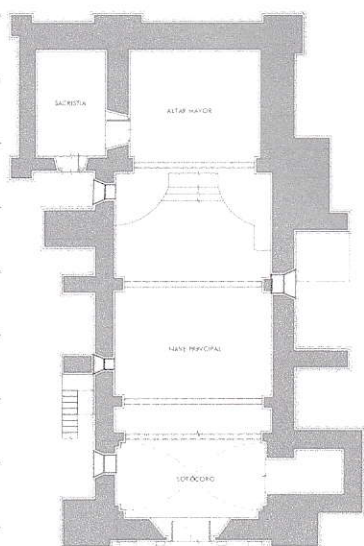
**FOTO #15.** Vista del paramento exterior sureste, grietas presentes en el muro a causa de sismo, parte del paramento exterior se encuentra ennegrecido a causa del humo proveniente de la estufa de leña antigua, aparición de costras negras en algunas partes del paramento por exceso de humedad, así como flora nociva incrustada en el muro. Octubre 2021.

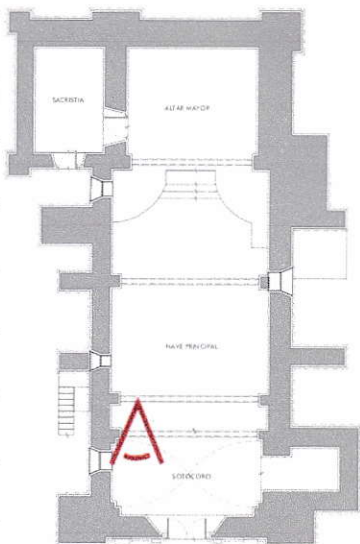
**FOTO #16.** Vista interior; muros con aplanados de cal-arena, presencia de pintura mural en paramentos interiores, aparición de colonias de crecimiento biológico (algas) por filtración de humedad al interior, desprendimiento de aplanado por grietas, fragmentación del arco rebajado del sotocoro. Octubre 2021.

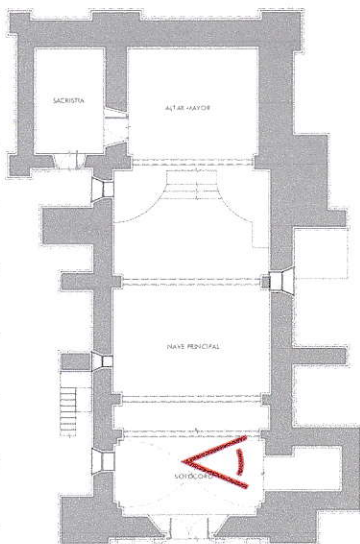
**FOTO #17.** Vista interior de la capilla lateral; grietas en el arco del acceso, desprendimiento de aplastados a causa de las mismas grietas, presencia de pintura mural, aparición de colonias de crecimiento biológico (algas) en paramentos interiores por humedad, así como presencia de costras negras. Octubre 2021.

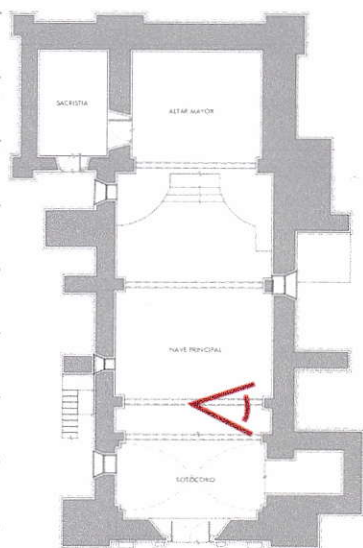
**FOTO #18.** Vista del paramento interior Sureste, disgregación de columna, aparición de colonias de crecimiento biológico (musgo) por acumulación de humedad, así como costras negras en paramentos interiores y columnas. Octubre 2021.

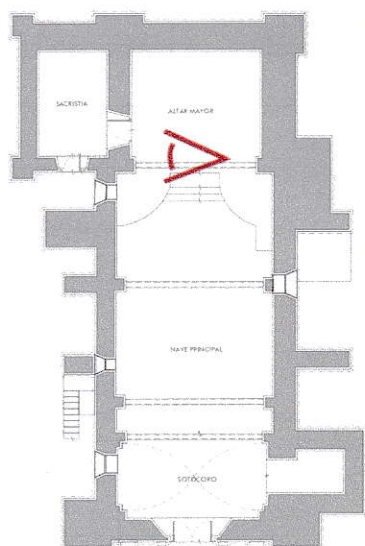
**FOTO #19.** Vista del intradós de la bóveda de cañón corrido; el arco fajón conserva parte del aplanado de cal, así como parte de la pintura mural, desprendimiento de aplanados a causa de grietas por sismo, grietas en el intradós del cañón corrido y en el arco fajón, aparición de eflorescencias salinas en pintura mural. Octubre 2021.

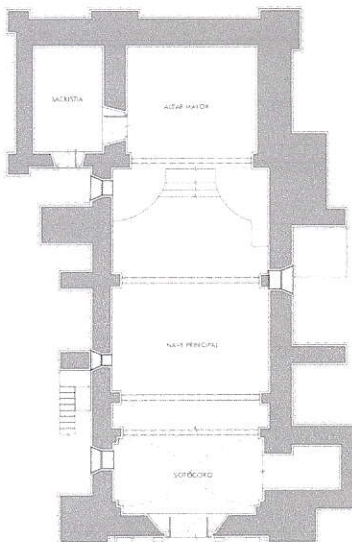
**FOTO #20.** Vista exterior de la capilla lateral; fragmentación del muro a causa de grieta por sismo, así como pérdida parcial de la ventana circular y parte de la cubierta, aparición de mostras negras en paramento exterior y crecimiento de flora nociva. Octubre 2021.

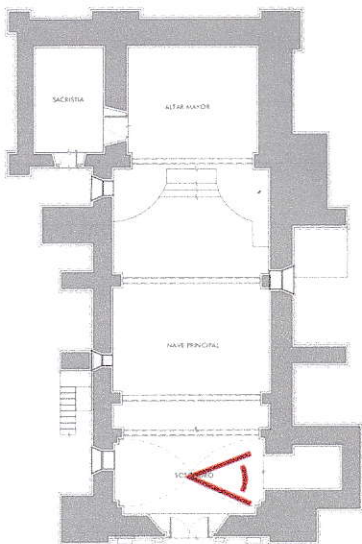
**FOTO #21.** Vista interior del sotocoro; grieta estructural a causa de sismo, por lo que se ve afectado su funcionamiento estructural, presencia de pintura mural, así como presencia de eflorescencias salinas en pintura mural y otras negras en algunas partes. Octubre 2021.

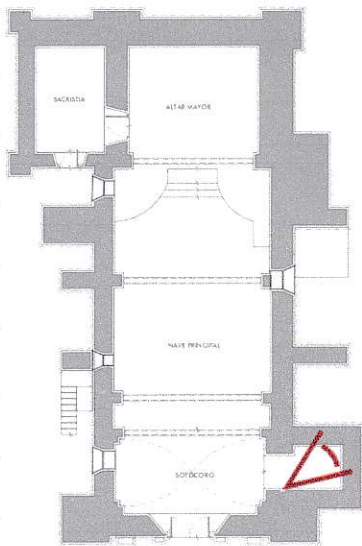
**FOTO #22.** Vista interior del intradós de la bóveda de cañón corrido; presencia de pintura mural, así como aparición de eflorescencias salinas en la misma pintura por infiltración en la cubierta, grietas causadas por sismos están causando el desprendimiento de la capa de pintura mural. Octubre 2021.

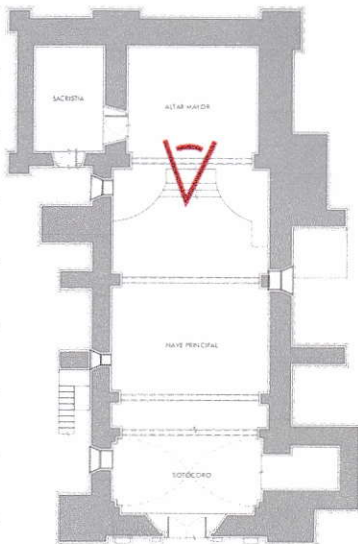
**FOTO #23.** Vista interior del intradós de la bóveda del cañón corrido; grietas estructurales en el intradós a causa de sismo, presencia de pintura mural, aparición de colonias de crecimiento biológico (algas) por infiltraciones en la cubierta. Octubre 2021.

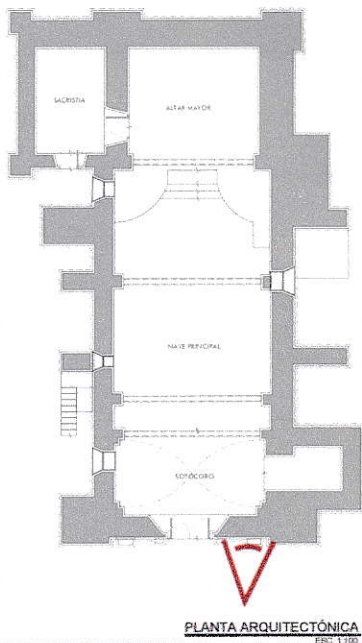
**FOTO #24.** Vista a detalle de la fachada principal; pérdida parcial de aplastados en paramentos exteriores, eflorescencias en algunas piezas de ladrillo de barro rojo recocido por estar expuestos a la intemperie, aparición de costras negras y colonias de crecimiento biológico (musgos) por exceso de humedad. Octubre 2021.

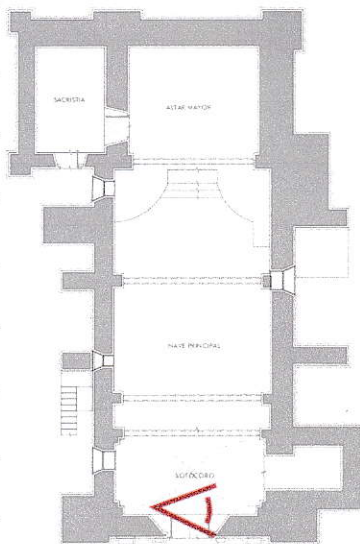
**FOTO #25.** Vista interior del acceso principal; disgregación de material y exposición a la intemperie, desprendimiento de planados, puerta en mal estado por exceso de humedad la madera se pudrió. Octubre 2021.

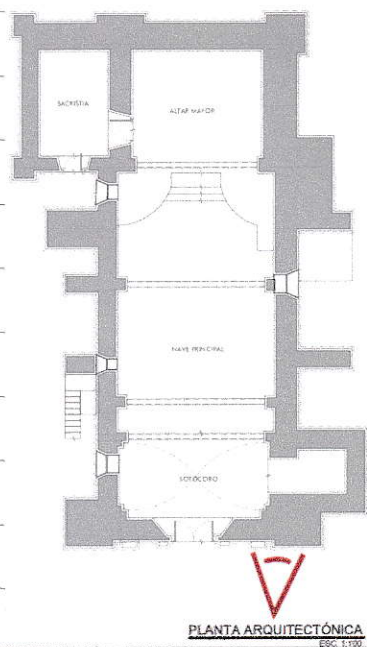
**FOTO #26.** Vista a detalle de una columna de la fachada principal; faltante parcial de la cornisa de la columna, desprendimiento de aplastados por grietas causadas por sismos, aparición de costras negras por exceso de humedad en cornisas y arco, así como crecimiento de flora nociva. Octubre 2021.

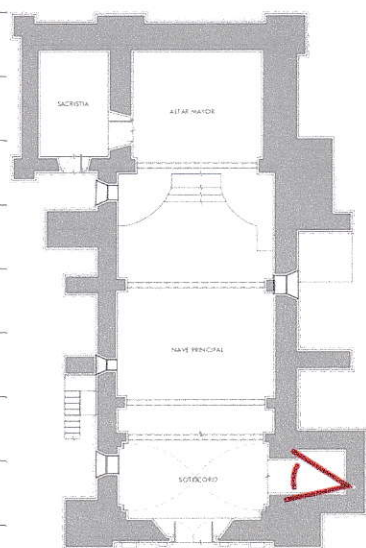
**FOTO #27.** Vista interior de ---; presencia de pintura mural, así como aparición de eflorescencias salinas en la pintura mural, disgregación de material en muro a causa de sismos. Octubre 2021.

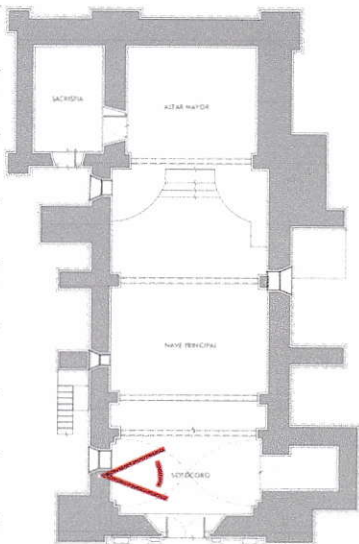
**FOTO #28.** Vista interior del sotocoro; grieta estructural a causa de sismo, lo cual afecta su funcionamiento estructural; aparición de costras negras por infiltración desde el coro. Octubre 2021.

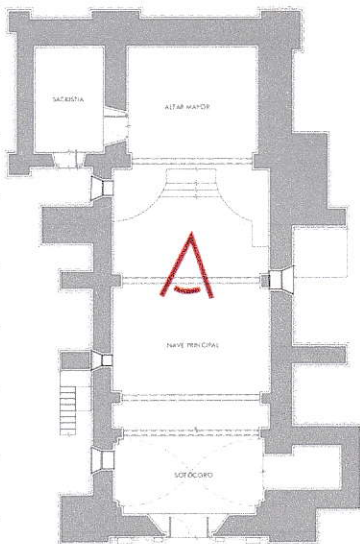
**FOTO #29.** Vista interior de la nave, crecimiento de flora nociva en pisos y coro por exposición a la intemperie, aparición de colonias de crecimiento biológico (musgos) en arcamientos interiores por humedad, fragmentación de la fachada principal, pérdida de remate de imafronte por sismo, pérdida parcial de bóveda de cañón corrido por sismo. Octubre 2021.

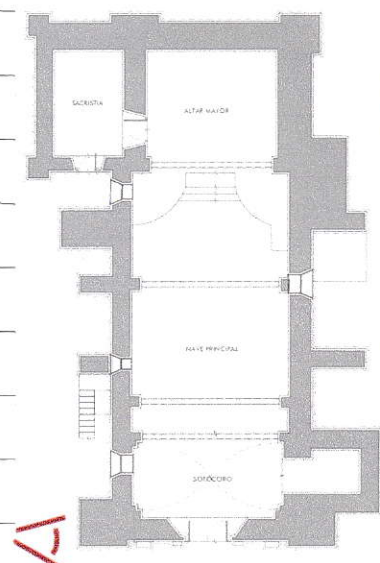
**FOTO #30.** Vista Oeste; faltante parcial de cornisas, costras negras en paramentos exteriores por exceso de humedad, disgregación de material a causa de sismo, crecimiento de flora nociva. Octubre 2021.
