INSTITUTO DEL PATRIMONIO CULTURAL DEL ESTADO DE OAXACA

ESTUDIOS PARA CONTRIBUIR EN LA PROMOCIÓN PARA EL DESARROLLO DE ACCIONES DE CONSERVACIÓN Y PROTECCIÓN DE LOS BIENES CULTURALES DEL ESTADO DE OAXACA

(TEMPLO DE SANTA CRUZ XITLA, SANTA CRUZ XITLA, MIAHUATLÁN, OAX.)

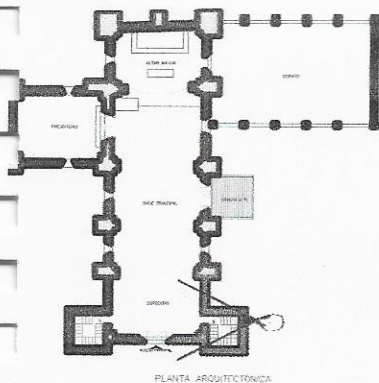
**FOTO #10.** Vista interior en área del coro; el muro base es de piedra de la región y ladrillo rojo recocido, cuenta con acabado base y fino de mortero de cemento cal-arena con pintura a la cal. El muro presenta agrietamientos, humedad desprendimientos del acabado fino. Septiembre 2021.

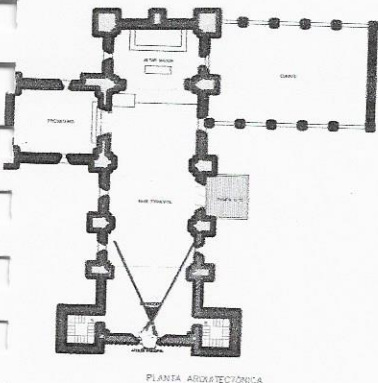
**FOTO #12.** Vista interior desde el coro, se pueden observar las bóvedas abovedadas consecuentes de la cubierta, además se ven grietas y desprendimiento de la pintura por humedad. Septiembre 2021.

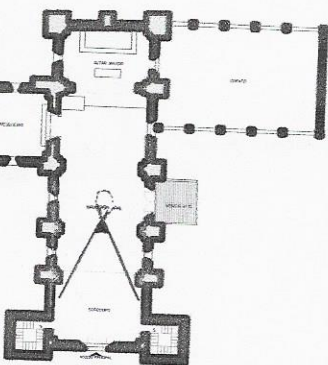
**FOTO #13.** Vista interior del coro, se observan grietas que descienden del intradós de la bóveda hacia el muro, con trayectoria a la ventana del muro, manifestándose en sus cuatro esquinas, y desplazándose en los vértices de la misma. Septiembre 2021.

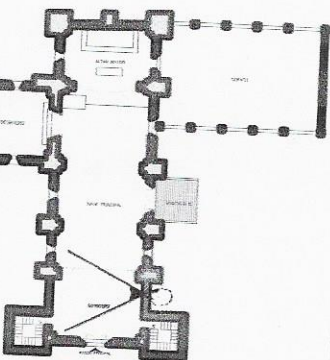
**FOTO #14** Vista interior del coro, donde se observan grietas en los muros, además del desprendimiento de pintura a causa de humedad. Octubre 2021.

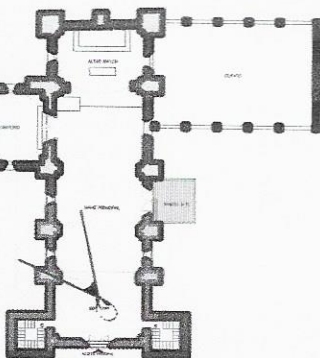
**FOTO #15.** Se observa grietas en aplanado de arcos y vértices que conectan al intradós de la bóveda vaída, generando presencia de humedad, las cuales causan el desprendimiento de aplanado y pintura. Septiembre 2021.

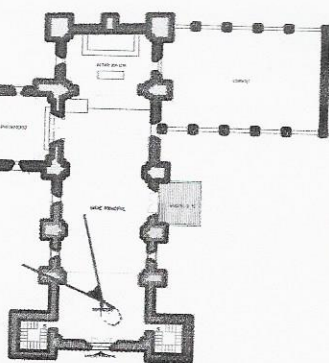
**FOTO #16.** Se observa la trayectoria ascendente de grietas en el muro, a los vértices del arco e intradós de bóveda vaída.

Provocando el desprendimiento de aplanado y pintura. Septiembre 2021.

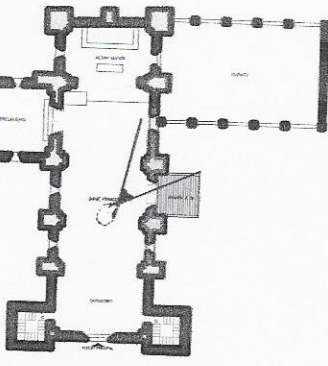
**FOTO #18.** al interior de la nave principal; se observan grietas en los arcos y vértices, pasando por el entradós de los arcos al muro, en pechinas también se registran grietas y fisuras con desprendimiento de pintura. Septiembre 2021.

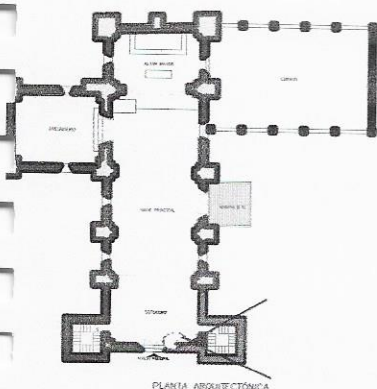
**FOTO #19.** Vista de las escaleras de caracol de herrería que conducen al campanario, se observan grietas en la estructura de la losa de concreto armado. Septiembre 2021.

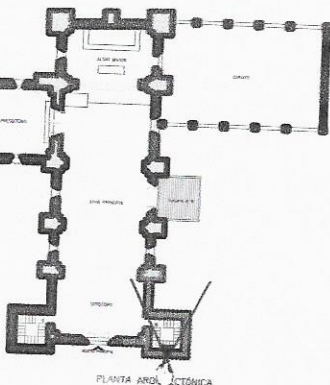
**FOTO #20.** Vista interior del campanario Sur; en la parte superior presenta grietas en muros, lo que ocasiona desprendimiento de aplanados desde el machón hasta los arcos. Septiembre 2021.

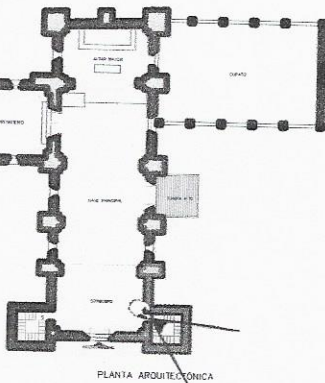
**FOTO #21.** Al interior del campanario Sur, presenta grietas que atraviesan la transición del machón al arco de campanario, lo que ocasiona el desprendimiento de planados y fractura de piezas. Septiembre 2021.

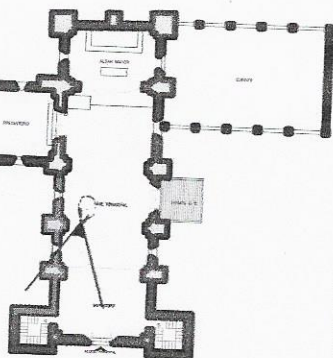
**FOTO #22.** Vista exterior del campanario Norte, presencia de grietas en los arcos tanto inferior como en la parte superior, con trayectoria en todo su perímetro, provocando desprendimiento de aplastados y fractura de piezas. Septiembre 2021.

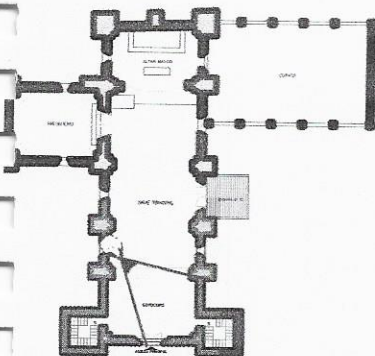
**FOTO #25.** Vista exterior del campanario Sur, se observan grietas en muros, pilastras, machones y arcos, hay desprendimiento de aplastados a causa de las grietas. Septiembre 2021.

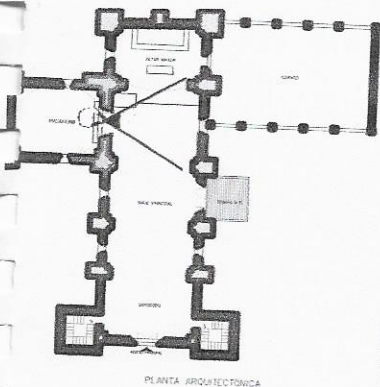
**FOTO #26.** Vista del muro  
del lado de la epístola;  
presencia de grietas en  
paramento exterior.  
septiembre 2021.

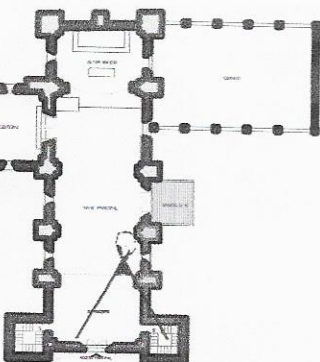
**FOTO #27.** Vista interior del acceso principal; presencia de grietas, lo que provoca el desprendimiento de la planada. Septiembre 2021

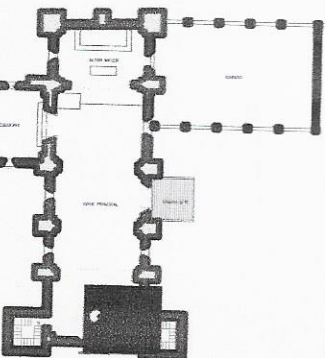
**FOTO #28.** Vista interior de las escaleras que conducen los campanarios; escalones a base de concreto armado, acabado pulido, aplicación de pintura vinílica color verde limón en paramentos interiores, presencia de humedad en paramento interior, lo que está ocasionando el desprendimiento de la capa de pintura. Septiembre 2021

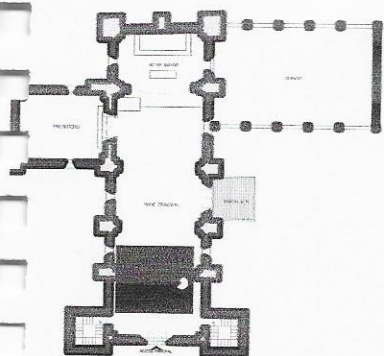
**FOTO #29.** Vista interior del lado del evangelio; muros de fábrica mixta a base de ladrillo de barro rojo recocido y piedra de la región, con un espesor promedio de 71cm, presencia de grietas en paramento interior a causa de sismos. Septiembre 2021.

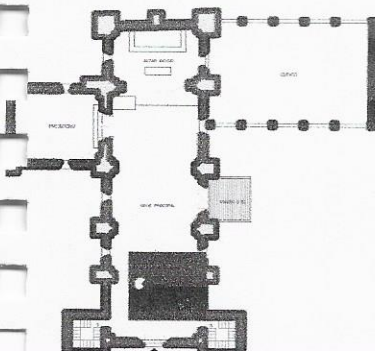
**FOTO #30.** Vista interior  
del lado de la epístola;  
rietas en paramento  
interior a causa de sismo,  
así como también hay  
presencia de humedad.  
Septiembre 2021
