MEMORIA FOTOGRÁFICA

TEMPLO DE SAN FRANCISCO COZOALTEPEC, SANTA MARIA TONAMECA, OAXACA

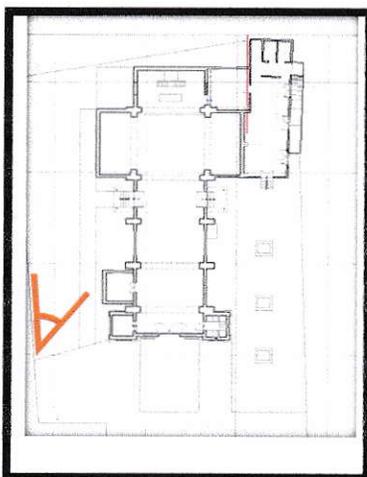
FOTO #1. Vista exterior de la fachada Sureste; se observa el entorno por el cual está rodeado el inmueble, sus muros son de fábrica de tabique rojo aparente, confinados con columnas de concreto armado. Se observa la bóveda de cañón corrido del coro y de la nave del templo se observan escurrimientos y grietas en este elemento, así mismo se observa el ábside y el tambor octagonal y la cúpula octagonal, rematada por un cupulín. Septiembre 2021.

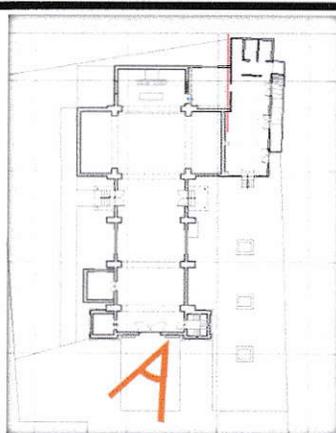
FOTO #2. Vista de la Cruz Atrial del Templo de San Francisco, formada por dos nichos pequeños y pequeños pináculos en las esquinas del elemento. Septiembre 2021.

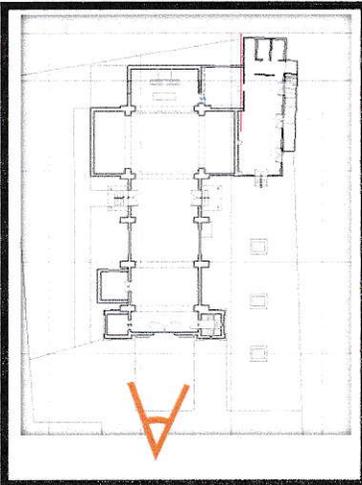
FOTO #3. Vista de la Fachada Principal del Templo de San Francisco, integrada por dos cuerpos y una altura promedio de 9.35 m. Los elementos particulares que la componen: son una cornisa intermedia, dos torres campanarios y un remate semicircular, con ventana de coro, troneras en las torres del campanario, un remate semicircular. Septiembre 2021.

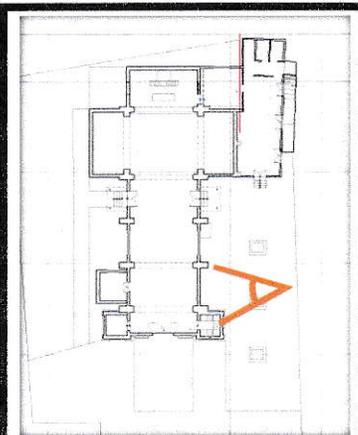
FOTO #4. Vista de la torre campanario sur, donde se puede observar una fractura de las piezas de ladrillo.
Septiembre 2021.

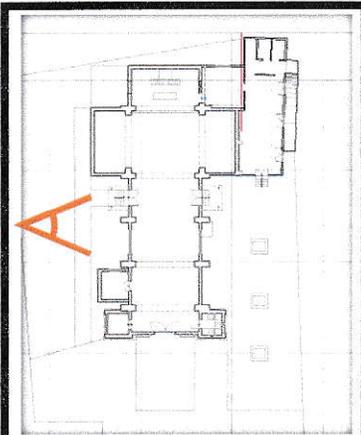
FOTO #5. Grietas en lecho bajo de la losa con desprendimiento parcial de concreto, filtración de humedad y exposición del acero de refuerzo Septiembre 2021.

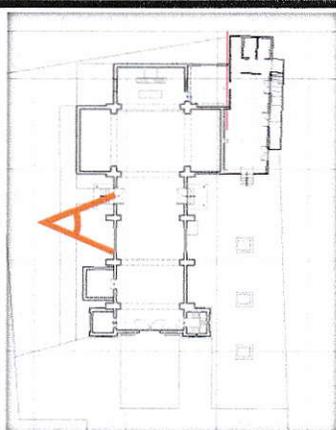
FOTO #6. Fractura con desprendimiento parcial de los aparejos en capitel de las columnas exteriores. Septiembre 2021.

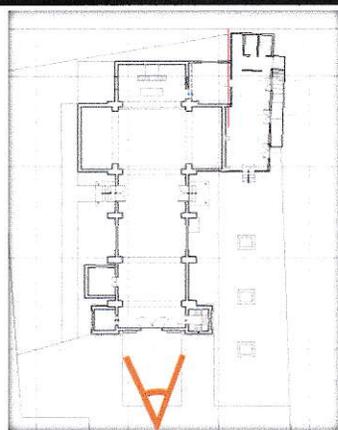
FOTO #7. Grieta en fachada del Templo de San Francisco, afectando piezas de tabique rojo. Septiembre 2021.

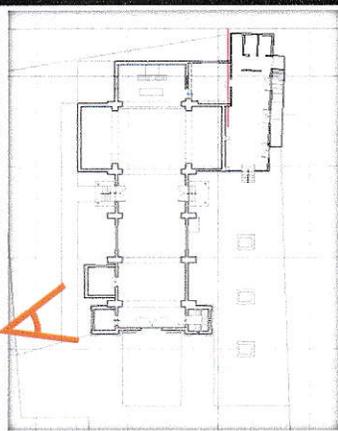
FOTO #8. Grieta en losa de la Capilla lateral con filtración de humedad, pérdida de concreto y exposición de acero de refuerzo. Septiembre 2021.

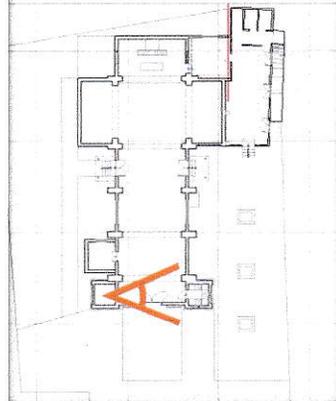
FOTO #9. Grieta en el cubo del campanario Sur del templo de San Francisco, afectando el aplanado y una sección de la escalera. Septiembre 2021.

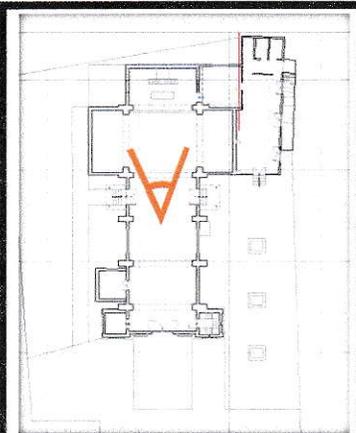
FOTO #10. Fisuras en el aplanado del muro testero, donde se observa un desprendimiento del altar principal. Septiembre 2021.

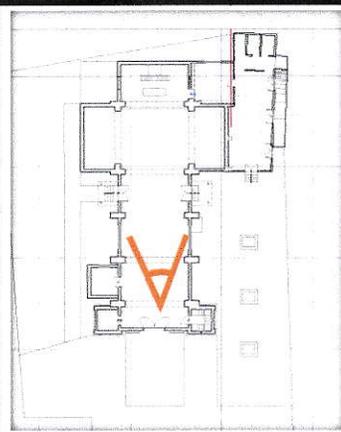
FOTO #11. Fisuras en arco fajón del primer cuerpo de la nave, con filtración de humedad. Septiembre 2021.

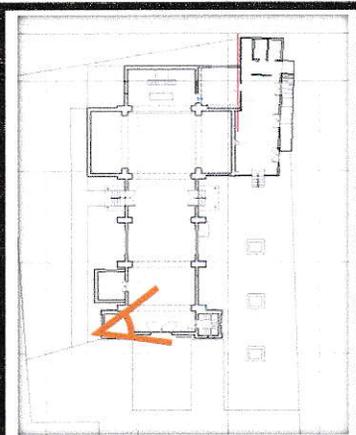
FOTO #12. Grietas en bóveda de cañón con filtraciones de humedad en las columnas del coro del templo. Septiembre 2021.

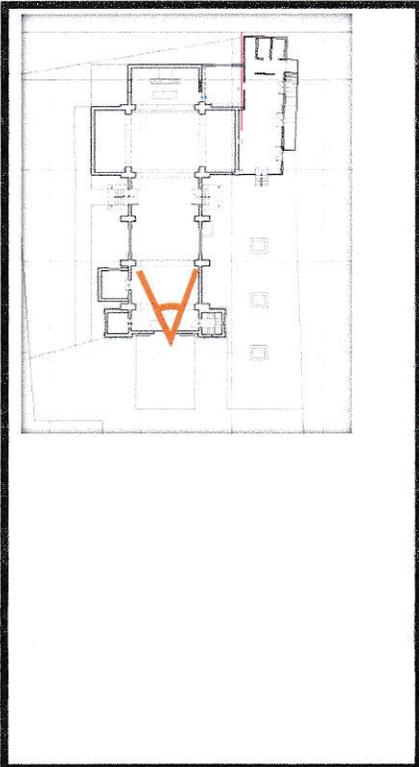
FOTO #13. Fisuras en arco toral y en bóveda de cañon con filtración de humedad y desprendimiento de aplanado y pintura. Septiembre 2021.

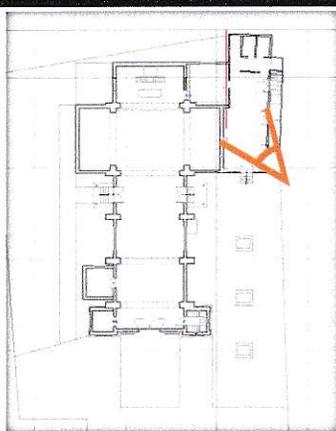
FOTO #14. Fisura en muro divisorio de la Sacristía y la Capilla Sur del templo, donde se observan desprendimientos de aplanados y grietas. Septiembre 2021.

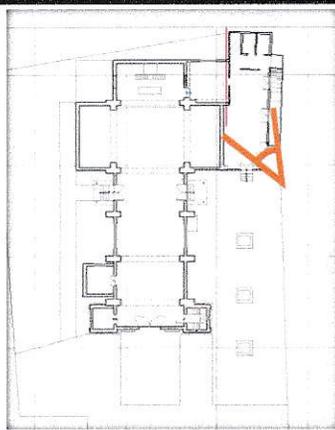
FOTO #15. Fisura en muro divisorio de la Sacristía y la Capilla Sur del templo donde se observan grietas en el aplanado. Septiembre 2021.

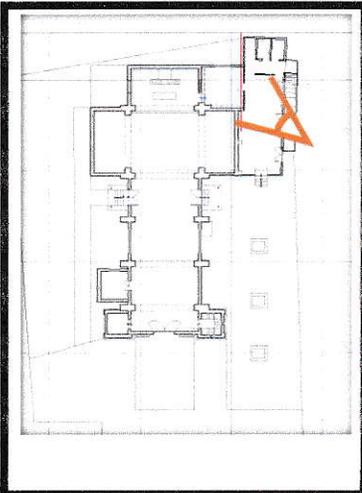
FOTO #16. Fisura en muro divisorio de la Sacristía y la Capilla Sur del templo, donde se observan grietas en aplanado. Septiembre 2021.

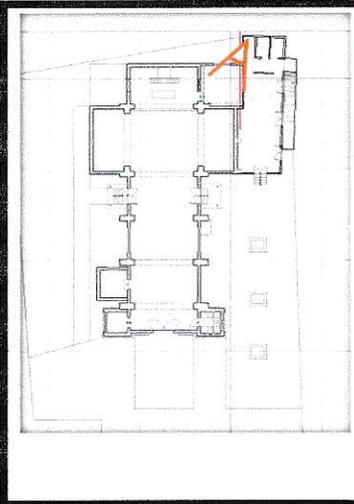
FOTO #17. Fisura en muro divisorio de la Accesorio del templo, donde se observan grietas en aplanado. Septiembre 2021.

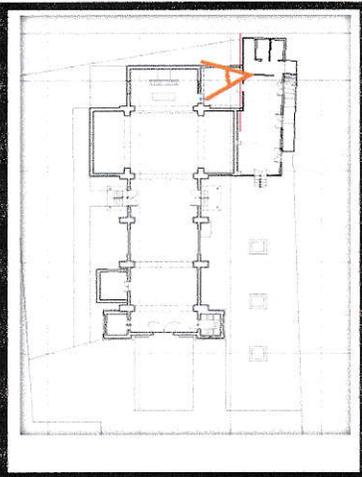
FOTO #18. Fisura en muro divisorio de la Accesorio del templo, donde se observan grietas en aplanado. Se observa una junta entre la accesorio y el templo. Septiembre 2021.

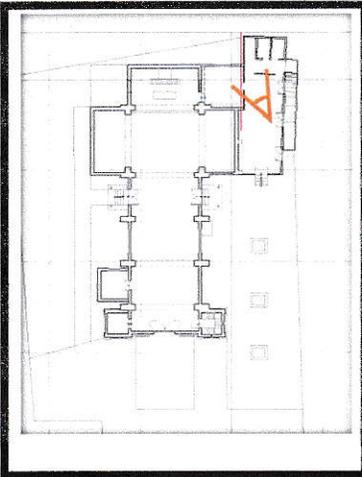
FOTO #19. Grieta en muro divisorio de la Accesoría del templo, donde se observan grietas en aplanado y filtraciones de humedad.
Septiembre 2021.

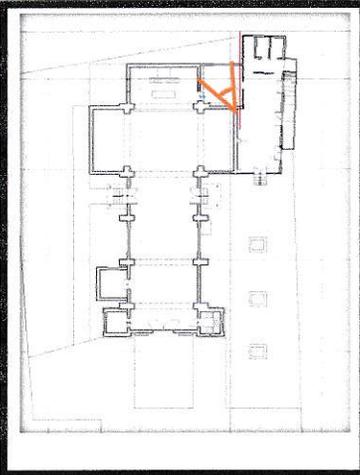
FOTO #20. Grieta en muro divisorio de la Accesorio del templo, donde se observan grietas en aplanado y filtraciones de humedad.
Septiembre 2021.

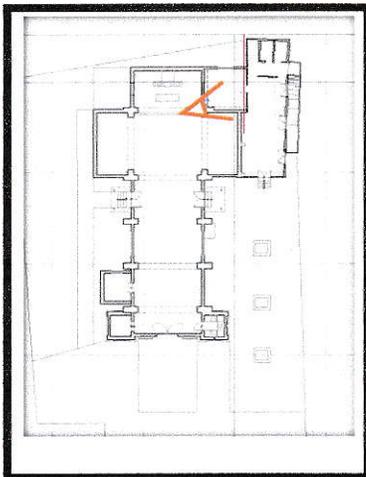
FOTO #21. Fisura en muro divisorio de la Accesoría del templo, donde se observan grietas en aplanado y filtraciones de humedad.
Septiembre 2021.

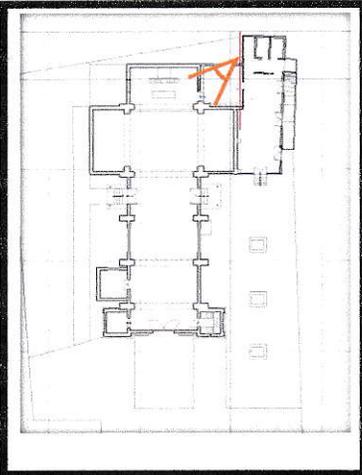
FOTO #22. Fisura en muro divisorio de la Accesorio del templo, donde se observan grietas en aplanado y filtraciones de humedad.
Septiembre 2021.

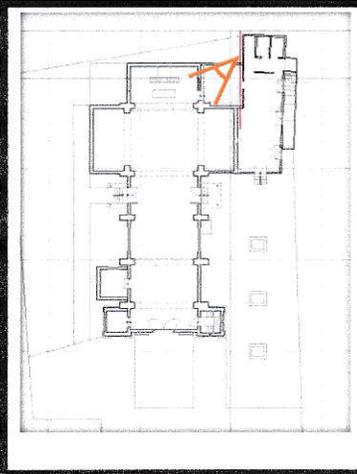
FOTO #23. Fisura losa de la Accesoría del templo, donde se observan grietas en aplanado y filtraciones de humedad.
Septiembre 2021.

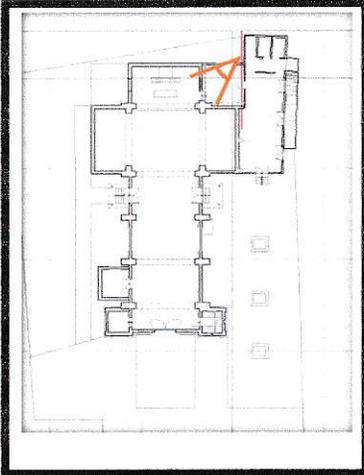
FOTO #24. Fisura traves intermedias de la Accesorias del templo, donde se observan grietas en aplanado y filtraciones de humedad.
Septiembre 2021.

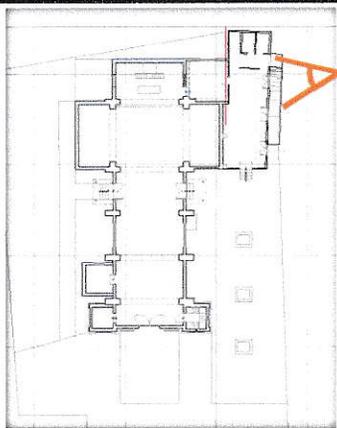
FOTO #25. Fisura en muro sur de la Fachada exterior de la accesoria. Septiembre 2021.

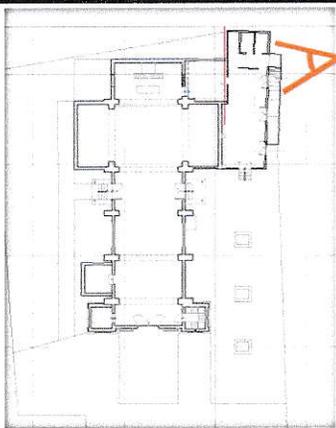
FOTO #26. Fisura en muro sur de la Fachada exterior de la accesoria. Septiembre 2021.

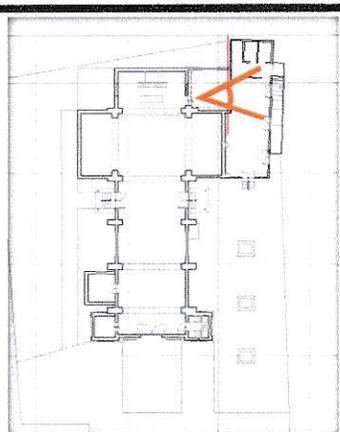
FOTO #27. Fisura en muro sur de la Fachada exterior de la accesoria. Septiembre 2021.

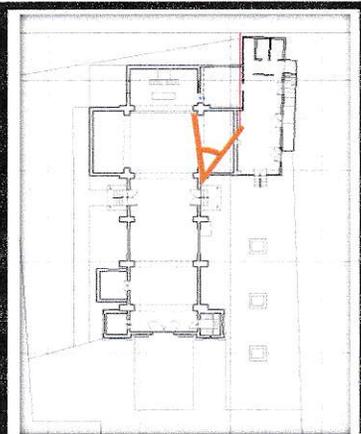
FOTO #28. Grieta en muro y columna del transepto sur. Septiembre 2021.

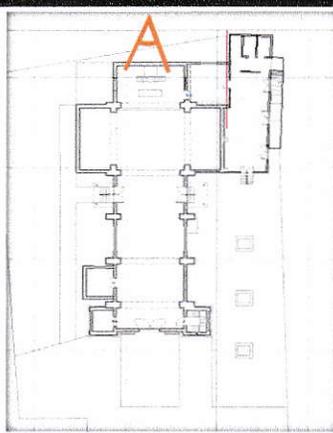
FOTO #29. Grieta en muro y columna del Muro Testero del Templo. Septiembre 2021.

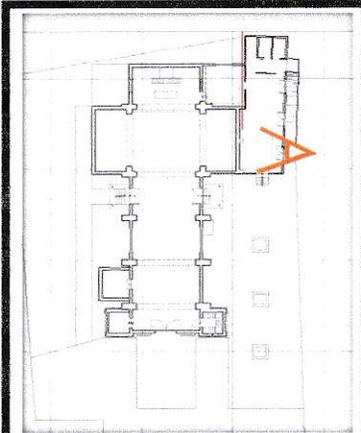
FOTO #29. Grieta en muro de la Casa Cural del Templo de San Francisco. Septiembre 2021.

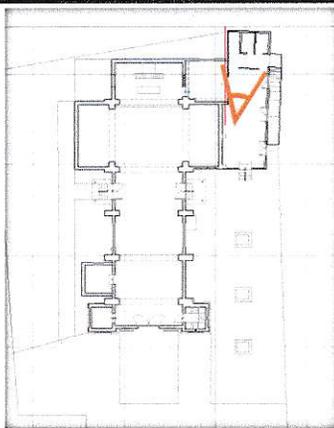
FOTO #30. Grieta en pisos de Accesoría del Templo. Septiembre 2021.

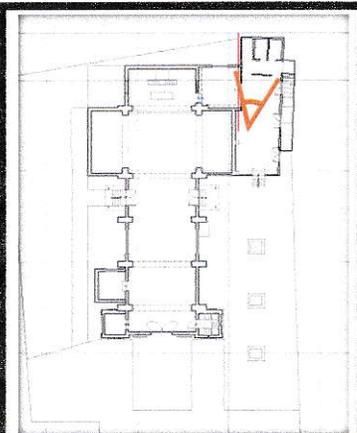
FOTO #31. Grieta en bóveda de cañón corrido de la nave del templo, se observan grietas en el entortado del elemento. Septiembre 2021.
