(CURATO DEL TEMPLO DE SANTA CATARINA MINAS, OCOTLAN, OAXACA.)

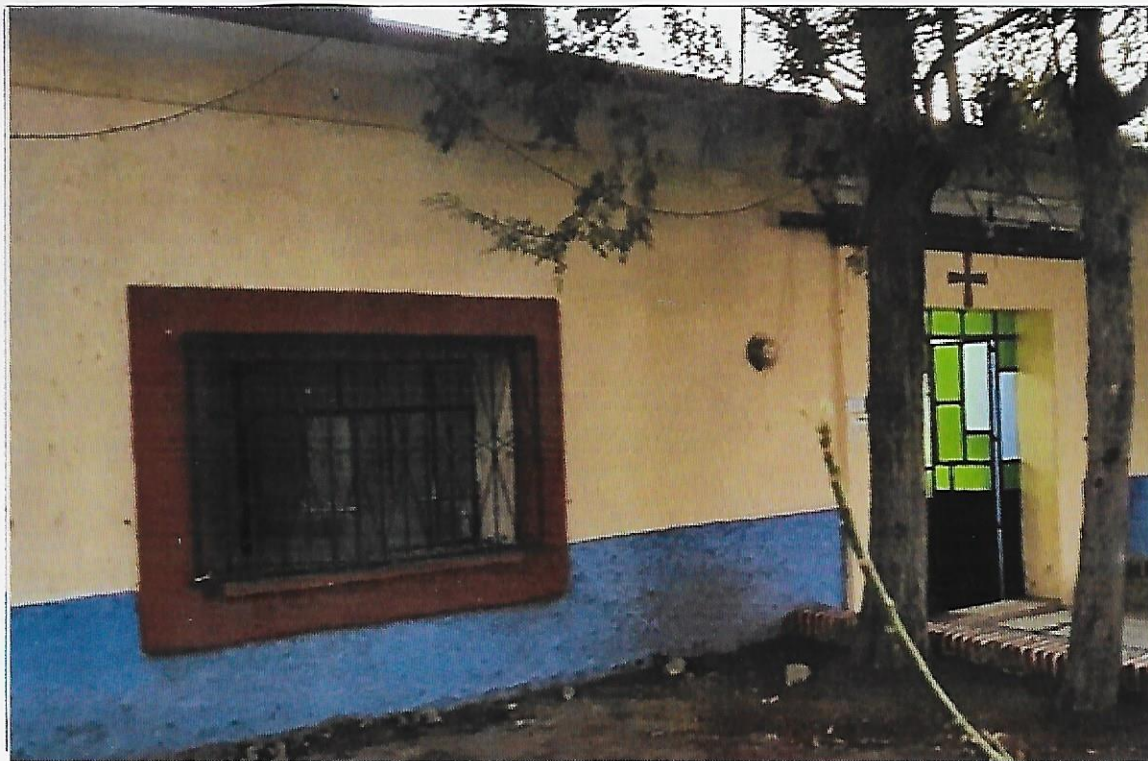
### FOTO #1.

Vista de fachada principal que cuenta con dos ventanas y un acceso principal. Muro de 80 cm de espesor recubierto de acabado fino de mortero cemento-arena. Cuenta con un acabado final de pintura vinílica.

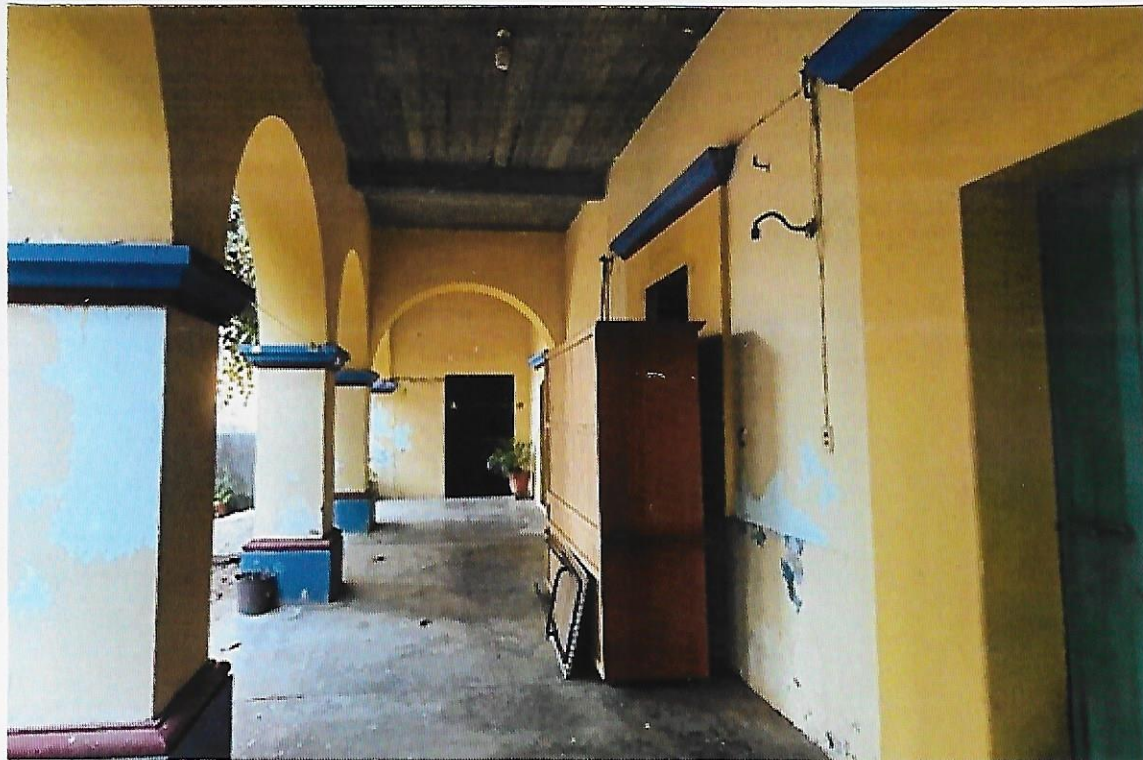
### FOTO #6.

Vista interior de pasillo, se denota la fabrica de la cubierta que es a base de losa de concreto armado. Septiembre 2021.

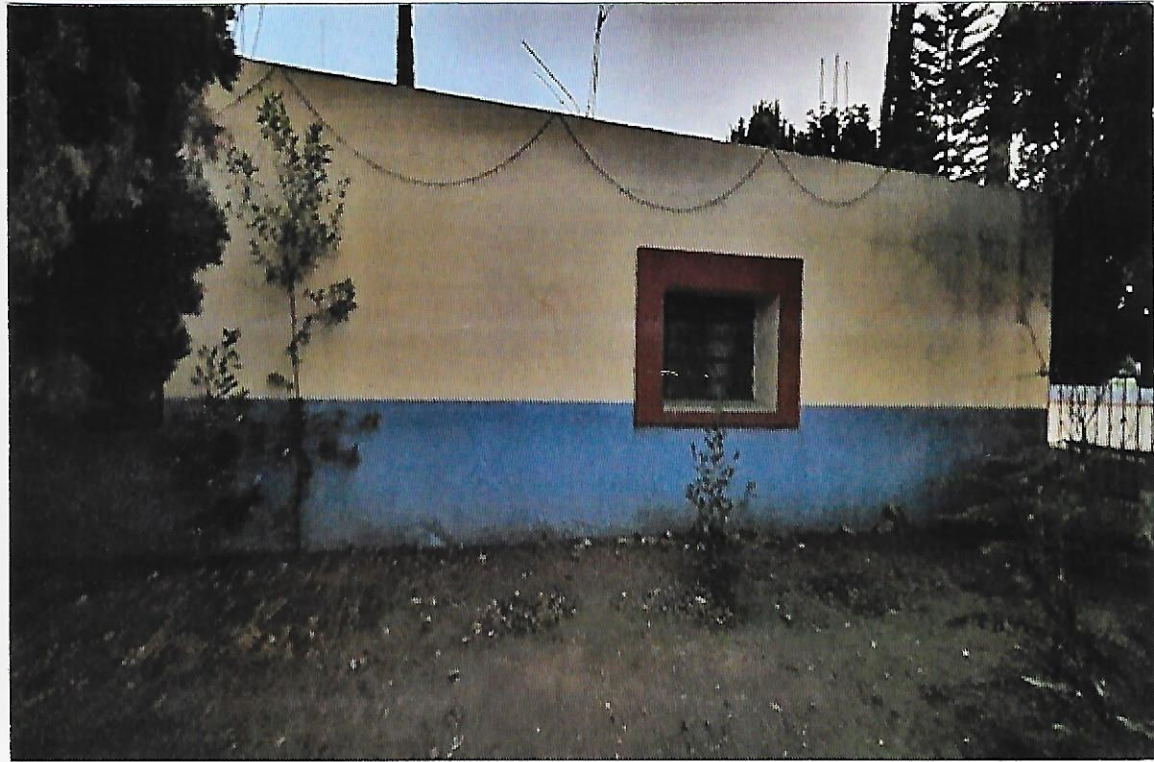
### FOTO #10.

Vista exterior hacia muro fachada Norte; la fábrica está conformada por piedra de la región, y tabique de barro rojo con aplanados de mortero cemento-arena.

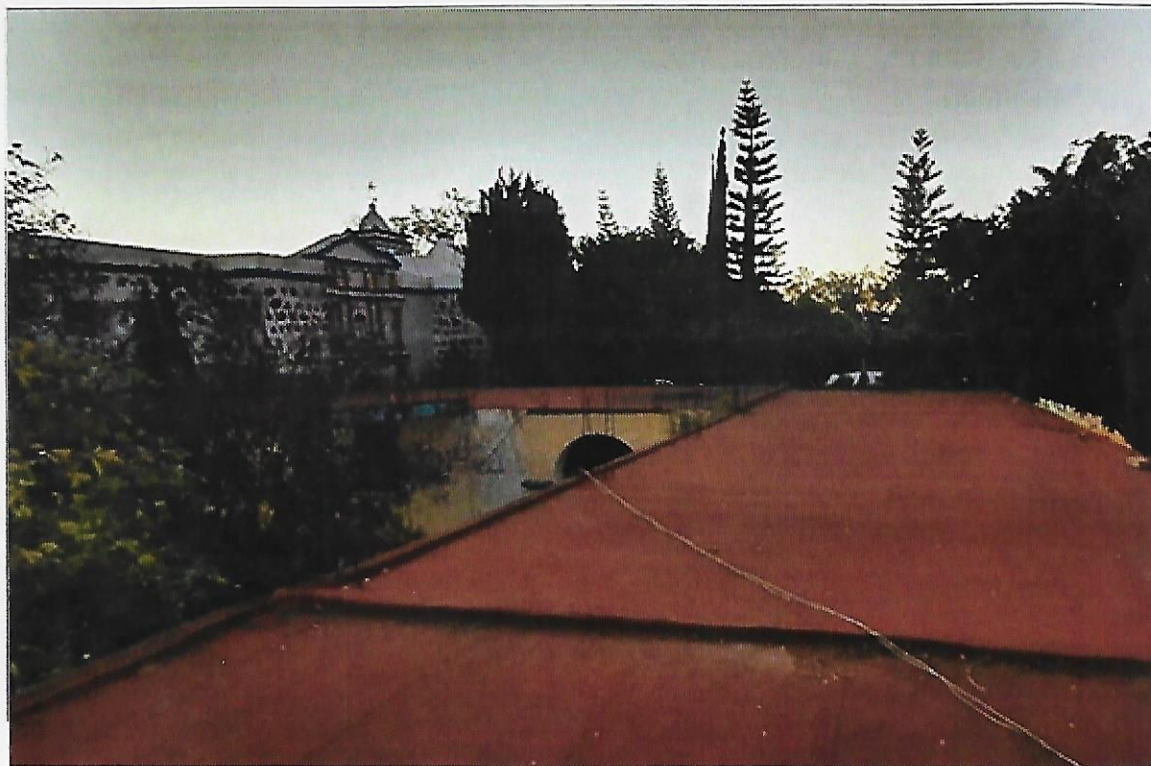
### FOTO #12.

Vista exterior del conjunto de azoteas del curato de Santa Catarina Minas.

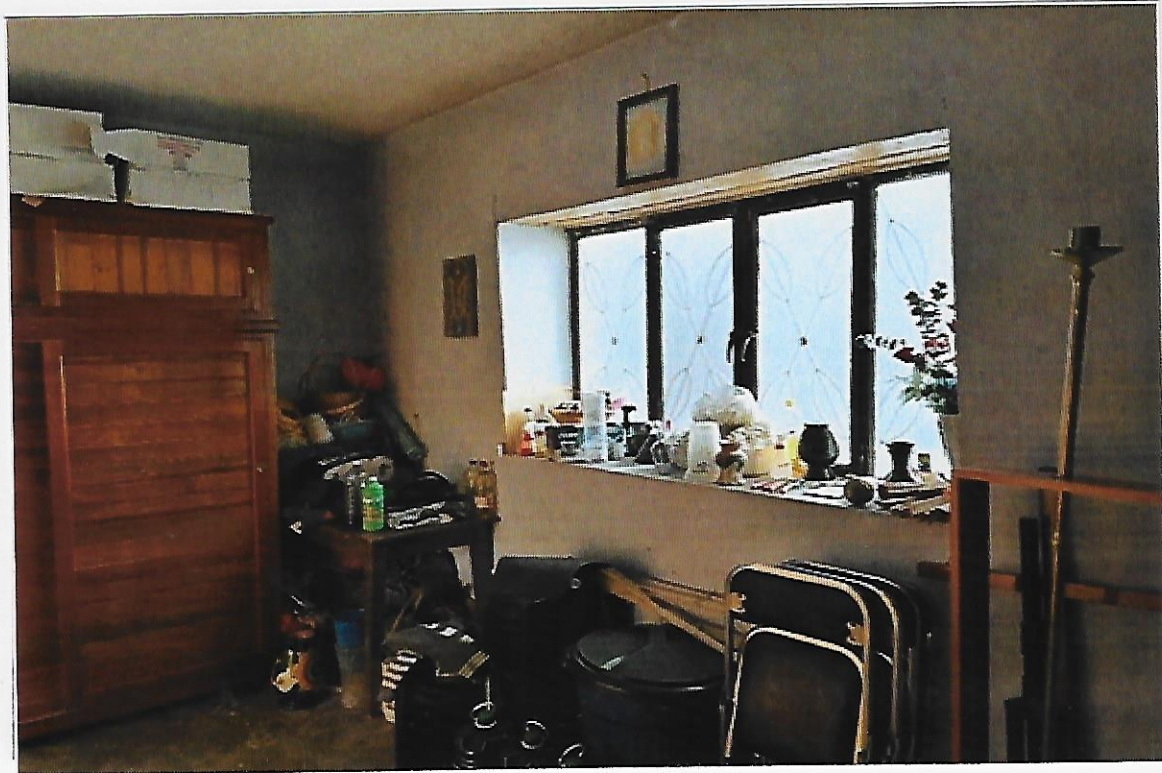
### FOTO #23.

Vista interior en sacristía  
hacia muro,  
Septiembre 2021.

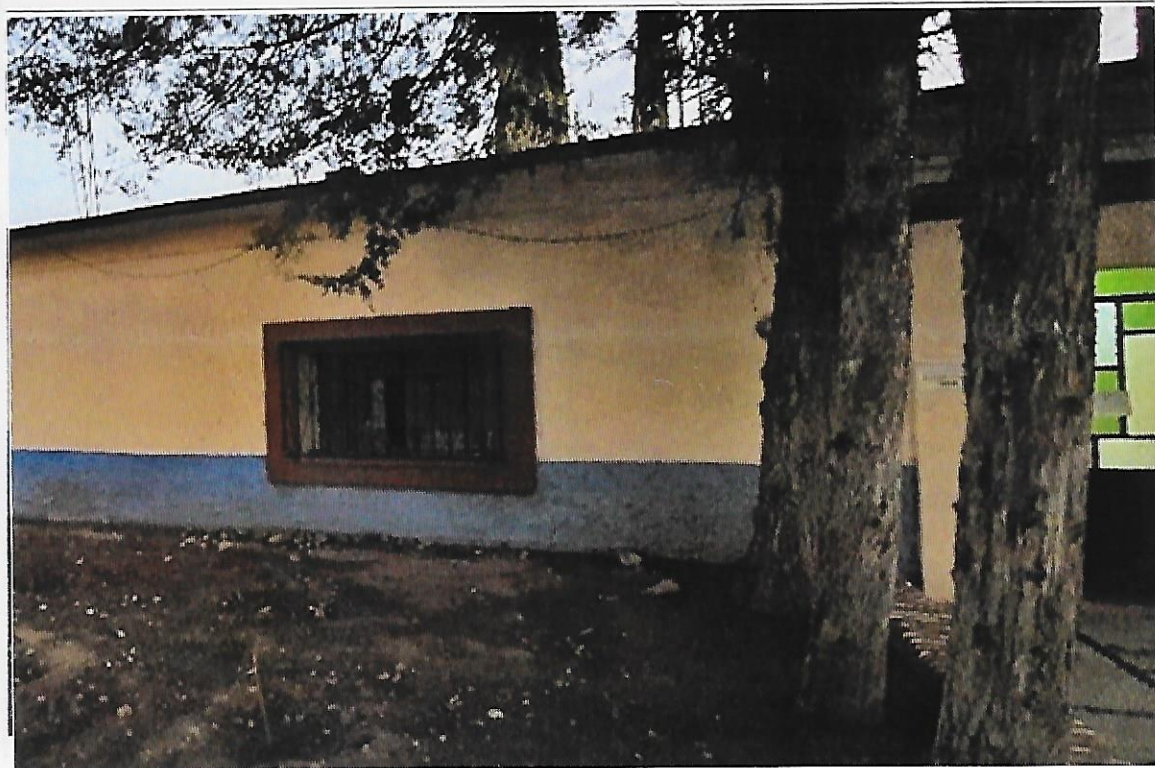
Vista exterior de acceso.
