INSTITUTO DEL PATRIMONIO CULTURAL DEL ESTADO DE OAXACA

ESTUDIOS PARA CONTRIBUIR EN LA PROMOCIÓN PARA EL DESARROLLO DE ACCIONES DE  
CONSERVACIÓN Y PROTECCIÓN DE LOS BIENES CULTURALES DEL ESTADO DE OAXACA

(CASA CURAL DEL TEMPLO DE SAN LUIS, SAN LUIS AMATLAN, MIAHUATLAN, OAX.)

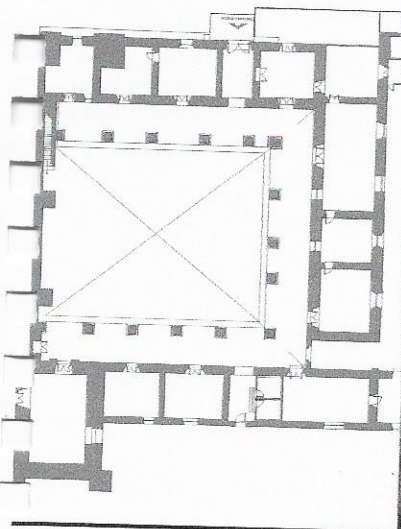
**FOTO #1.** Vista exterior de la fachada principal; muros de fábrica mixta a base de piedra de la región y adobe, aplanados en paramentos exteriores de cal-arena, acabado fino y pintura a la cal en color verde agua.

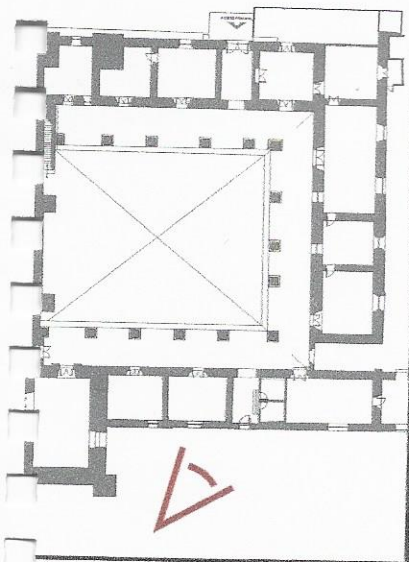
**FOTO #2.** Vista exterior  
fachada Sureste; muros de  
fábrica mixta a base de  
piedra de la región y  
adobe, no hay presencia de  
aplanados, cubierta a base  
de lámina galvanizada.

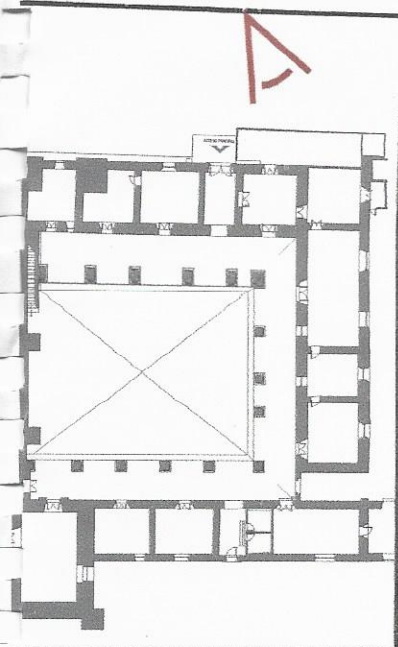
**FOTO #3.** Vista exterior del anexo nuevo; muros a base de tabicón ligero, asentado y junteado con mortero, losa de concreto armado en cubierta.

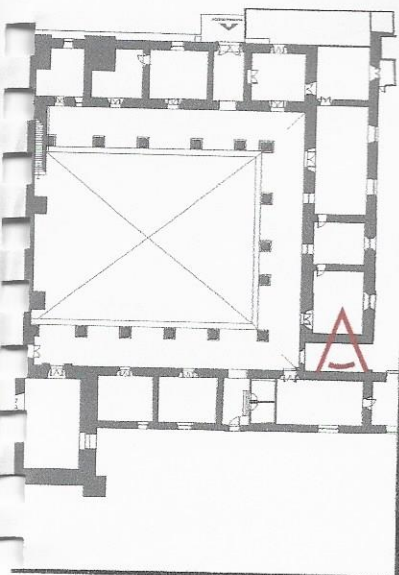
**FOTO #5.** Vista del  
paramento del pasillo al  
acceso del anexo nuevo;  
presencia de humedad en  
paramento exterior, lo que  
está causando el  
desprendiendo del  
aplanado.

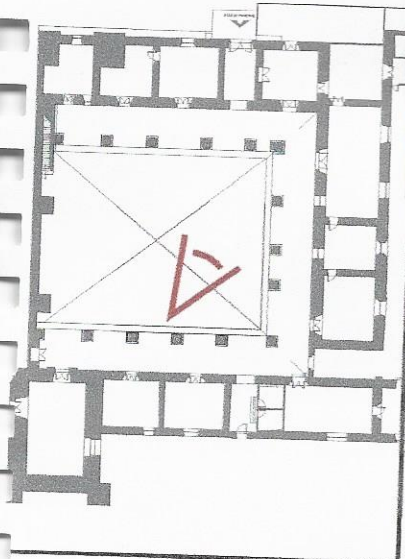
**FOTO #6.** Vista del patio al  
corredor; pilares  
rectangulares de fábrica  
mixta a base de ladrillo de  
barro rojo recocido y  
piedra de la región,  
aplanados de cal-arena,  
acabado fino y pintura  
vinílica color amarillo.

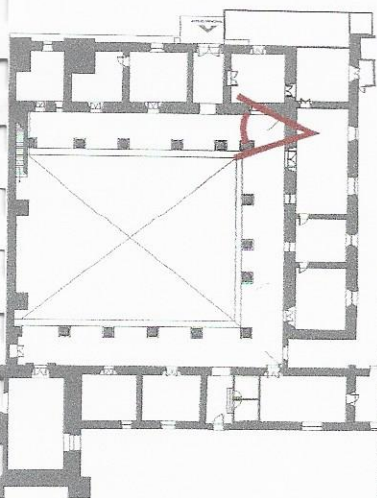
**FOTO #7.** Vista del  
corredor; pilares  
cuadrangulares de sección  
promedio de 1.12m, piso  
de concreto armado,  
acabado pulido y cubierta a  
base de vigas de madera y  
teja de barro rojo recocida.

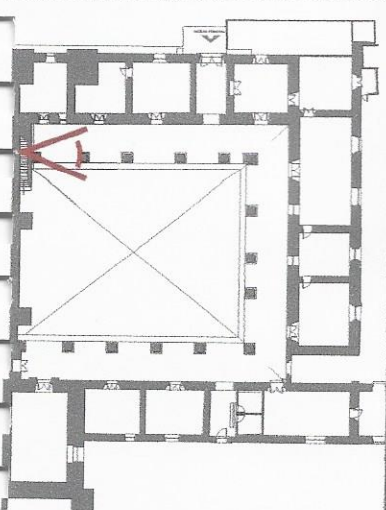
FOTO #9. Vista a detalle de

a base un pilar cuadrangular; fragmentación y pérdida de molduras de la base, así como también presencia de grietas en el pilar, lo que ha ocasionado el desprendimiento de pintura.

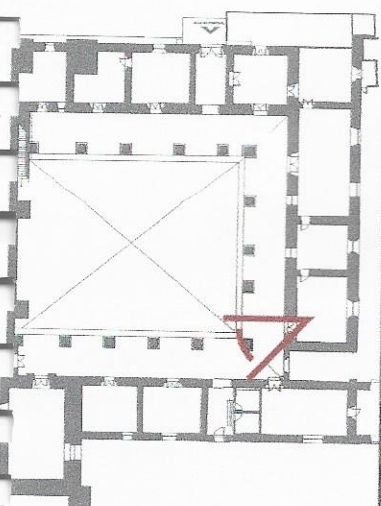
FOTO #10. Vista del piso

del corredor;  
agregación y  
hundimiento del piso, a  
base de losa de concreto.

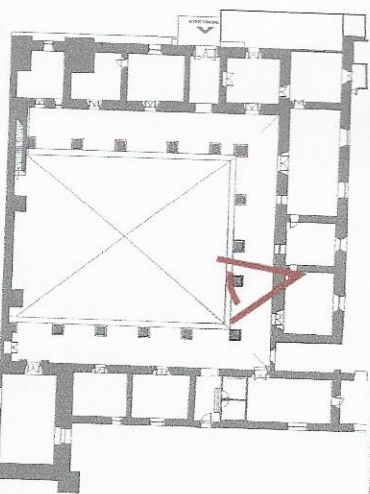
**FOTO #13.** Vista del piso del corredor; losa de concreto con acabado pulido, hay presencia de grietas con un espesor promedio de 3cm.

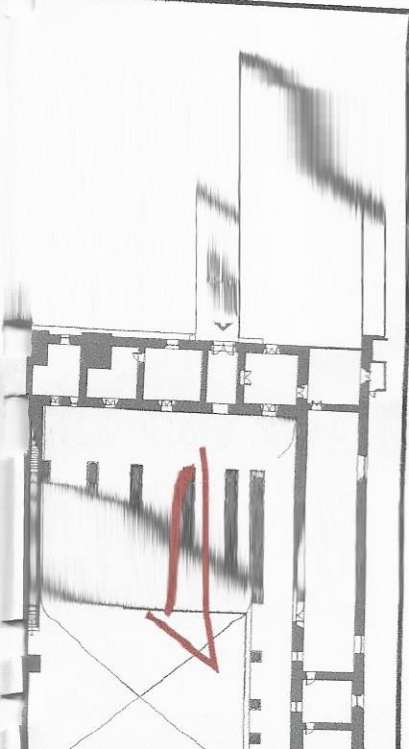
FOTO #15. Vista del  
paramento exterior del  
basillo; presencia de grieta  
en sentido horizontal en  
paramento exterior.

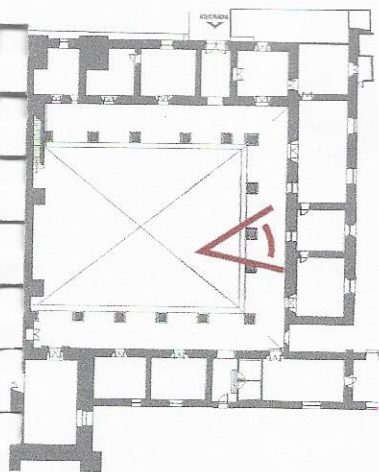
**FOTO #16.** Vista del paramento exterior del basilio; presencia de grietas y humedad, lo que causa el desprendimiento de aplanados.

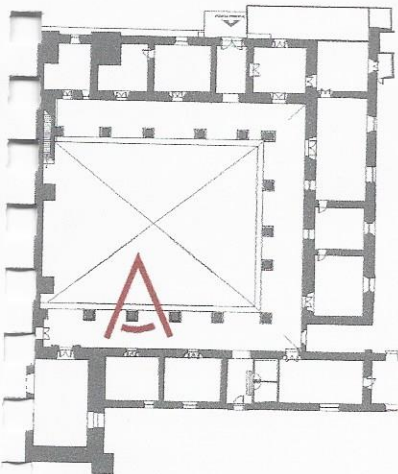
**FOTO #17.** Vista exterior  
de la cubierta del corredor,  
presencia de grietas en la  
unión de la viga de madera  
con el muro.

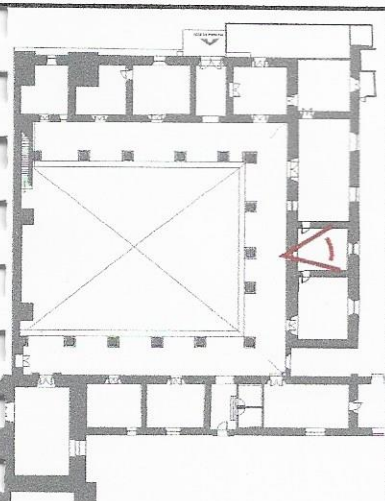
**FOTO #18.** Vista interior del almacén; muros de fábrica mixta (adobe y piedra de la región), en paramentos interiores se presentan aplanados de cemento-arena, acabado rústico sin presencia de pintura, dintel y ventana de madera en mal estado.

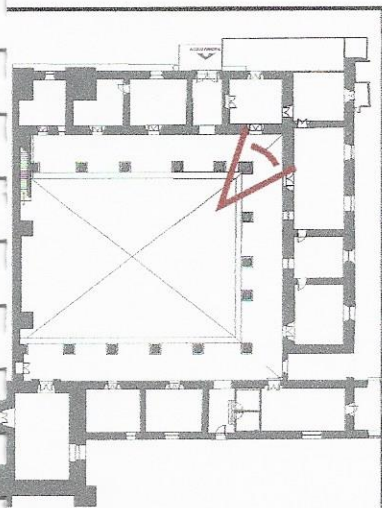
**FOTO #19.** Vista exterior  
del pasillo;  
desprendimiento de  
planados y presencia de  
grietas en unión de viga de  
concreto y muro de fábrica  
mixta (piedra de la región y  
adobe).

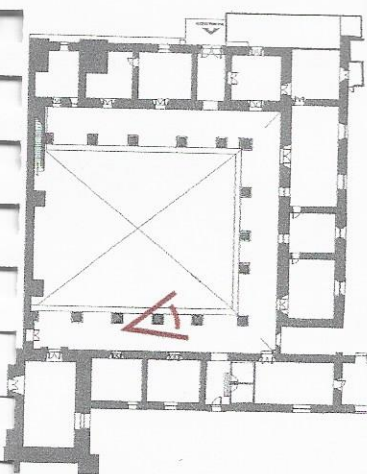
**FOTO #20.** Vista a detalle  
 de la base de un pilar;  
 presencia de grietas, lo que  
 provocó el  
 desprendimiento de  
 aplandados.

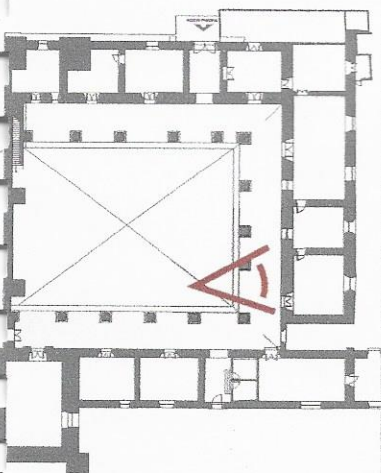
**FOTO #21.** Vista exterior del pasillo; presencia de grieta a causa de sismos en paramento exterior cerca de la puerta de acceso al comedor.

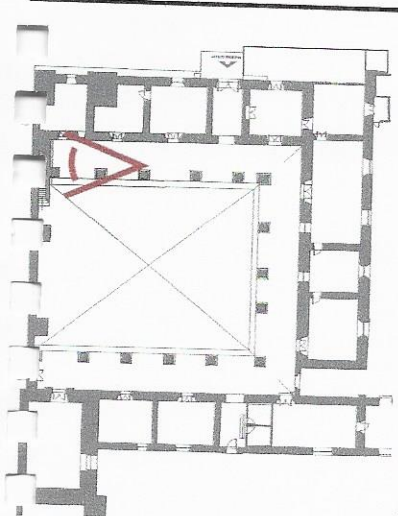
**FOTO #22.** Vista exterior  
del pasillo; presencia de  
humedad en el muro, lo  
que ha provocado el  
desprendimiento de  
pintura en paramento  
exterior.

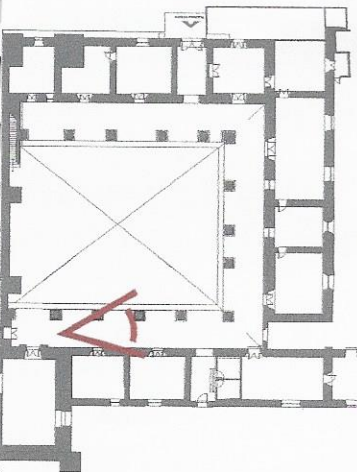
**FOTO #23.** Vista del lecho  
bajo de la cubierta a base  
de vigas de madera y teja  
de barro rojo recocida, la  
cual presenta deterioros  
por exceso de humedad, lo  
que ha provocado la  
aparición de costras negras  
y en algunas piezas  
eflorescencia.

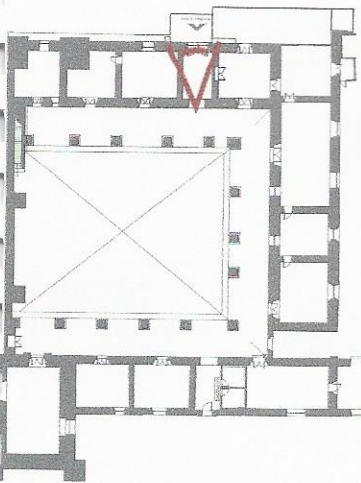
**FOTO #25.** Vista interior del acceso principal; muros de fábrica mixta a base de piedra de la región y adobe, aplanchados de cal-arena, acabado fino y pintura blanca, bóveda catalana en cubierta.

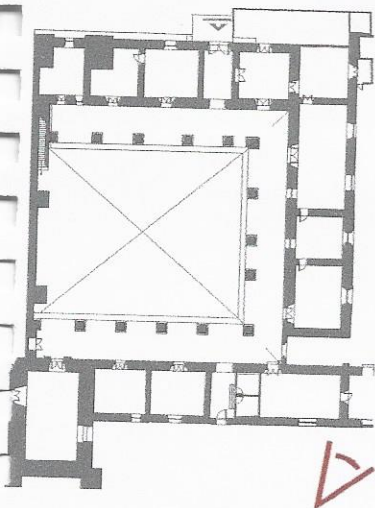
**FOTO #27.** Vista exterior  
orientación norte;  
disgregación del muro de  
piedra, detrás de este muro  
se encuentra un muro a  
base de tabicón ligero,  
asentado y junteado con  
mortero cemento-arena.

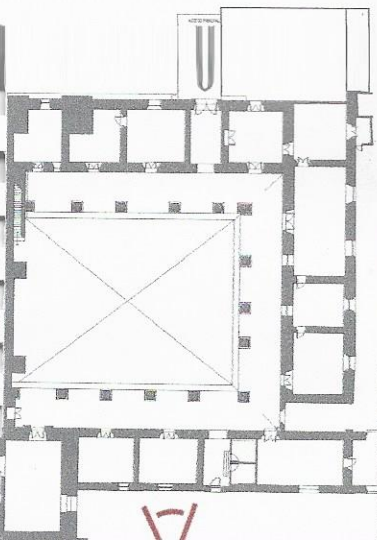
**FOTO #28.** Vista exterior de una ventana; se observa que las jambas de la ventana presentan aplanados de cemento-arena, marco de herrería contemporáneo.

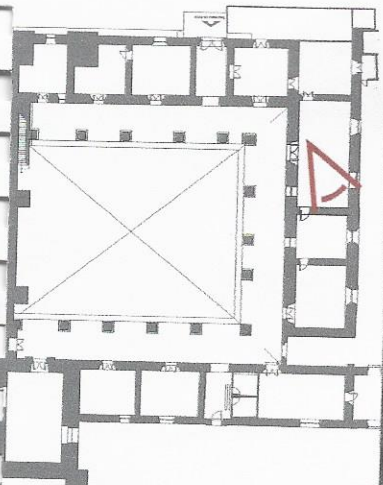
**FOTO #29.** Vista interior del salón; paramentos interiores presentan aplanados de cemento-arena con acabado rústico, presencia de grietas a causa de sismos.

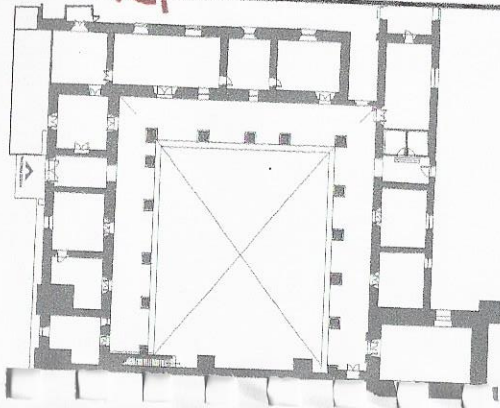
**FOTO #30.** Vista al paramento exterior sureste; presencia de humedad y grietas, lo que provocó el desprendimiento de aplanado.
