(RECONSTRUCCION CASA CURAL DE SANTO DOMINGO DE GUZMAN, VILLA DIAZ ORDAZ, OAXACA.)

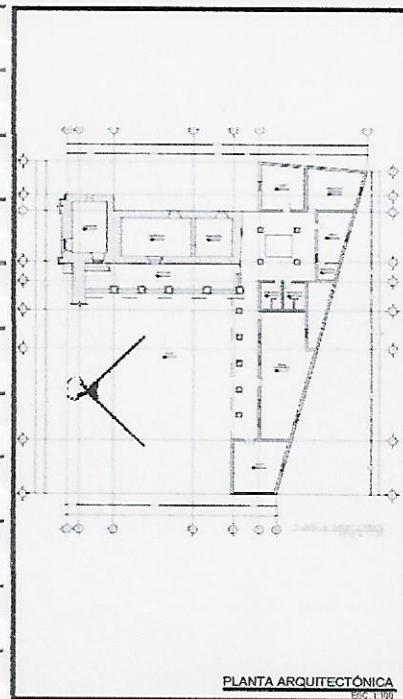
FOTO #1.

Vista exterior hacia Alzado Casa Cural, se observa el entorno por el que está rodeado el inmueble, así como la cubierta de teja de barro artesanal.

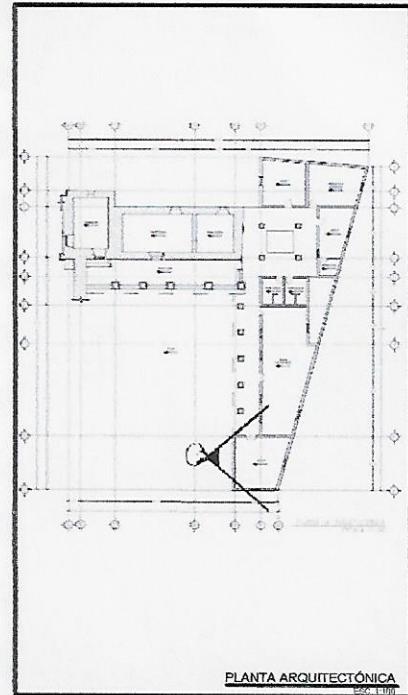
FOTO #2.

Vista exterior hacia muro en Anexo, se observa presencia de grietas a causa de sismo.

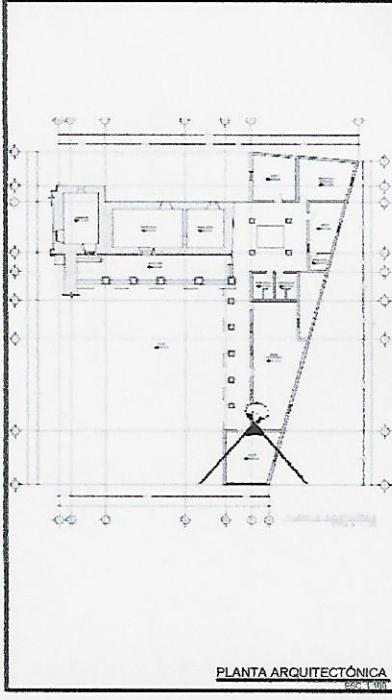
FOTO #3.

Vista interior en salón de catequesis, se observa apuntalamiento provisional en cubierta con presencia de pandeamiento y filtraciones a causa de sismo.

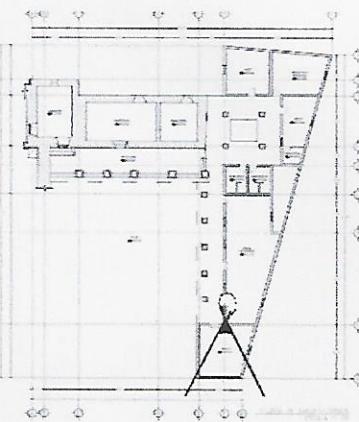
FOTO #4.

Vista interior en anexo, se observa apuntalamiento provisional en cubierta con presencia de daños a causa de sismo.

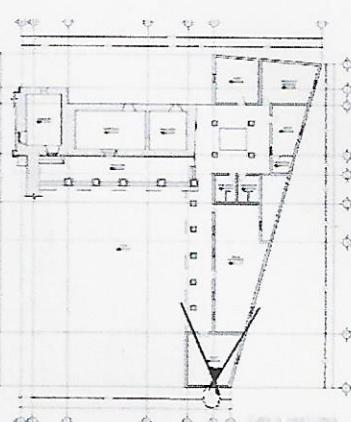
FOTO #5.

Vista en intradós de cubierta en anexo, se observa, cubierta con presencia de elementos de carga flechados y filtraciones a causa de sismo.

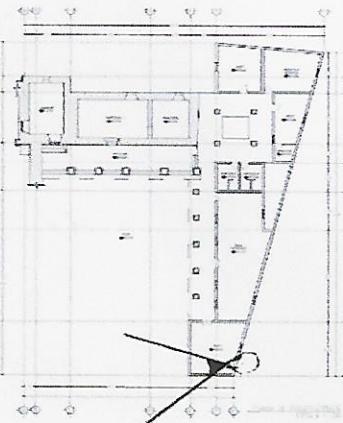
FOTO #6.

Vista interior hacia muro en anexo, se observa presencia de grietas a causa de sismo.

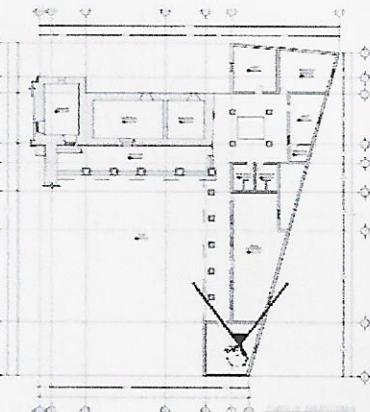
FOTO #7.

Vista interior hacia muro en anexo, se observa presencia de grietas a causa de sismo.

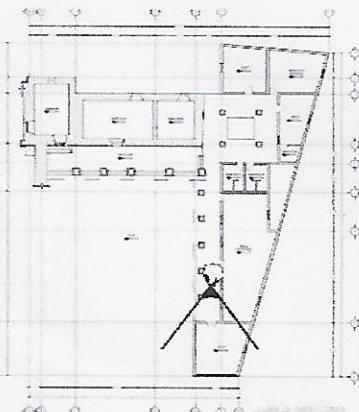
FOTO #8.

Vista exterior hacia anexo, se observa, muro y cubierta con presencia de filtraciones y grietas a causa de sismo.

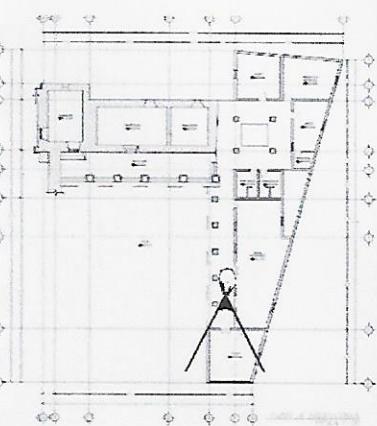
FOTO #9.

Vista exterior hacia muro, se observa presencia de fractura a causa de sismo.
Septiembre 2021.

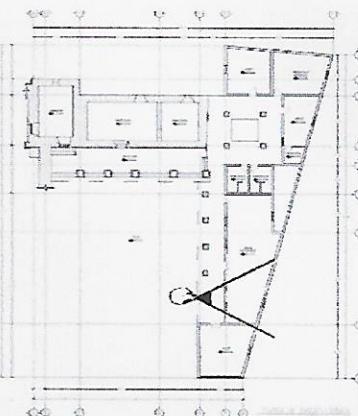
FOTO #10.

Vista exterior hacia muro, se observa presencia de grietas a causa de sismo y asentamiento de la cubierta sobre los muros.

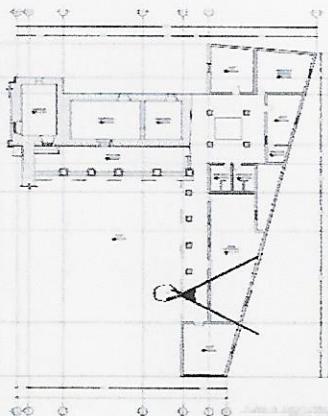
FOTO #11.

Vista exterior hacia muro, se observa presencia de grietas a causa de sismo.
Septiembre 2021.

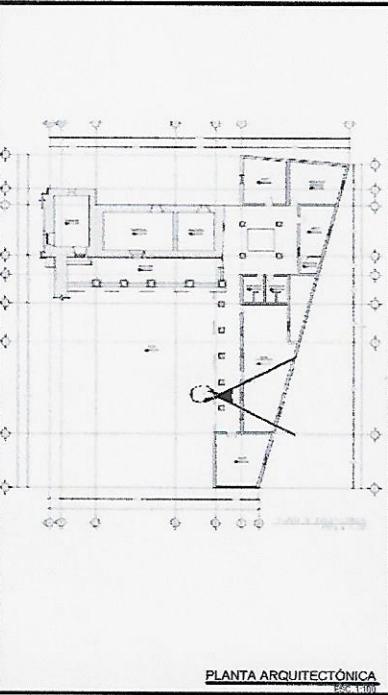
DESCRIPCIÓN**FOTO #12.**

Vista exterior hacia muro, se observa presencia de grietas a causa de sismo.

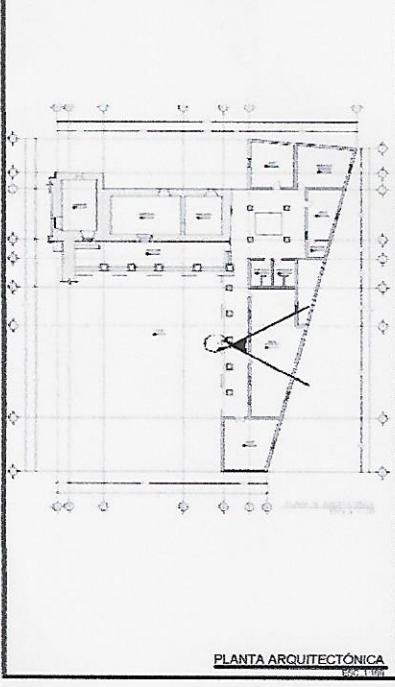
FOTO #13.

Vista interior en salón de catequesis, se observa apuntalamiento provisional en cubierta con presencia de daños a causa de sismo.

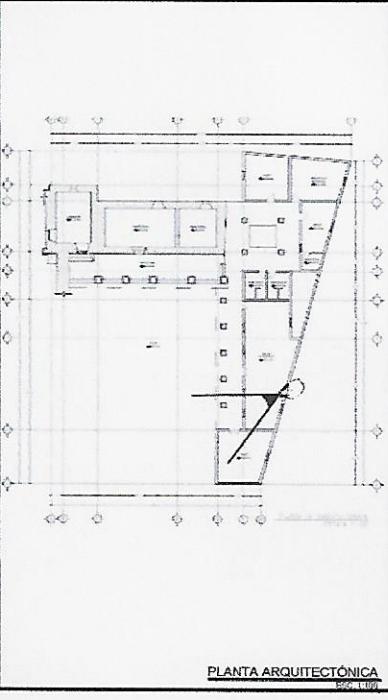
FOTO #14.

Vista interior hacia muro en salón de catequesis, se observa presencia de grietas a causa de sismo.

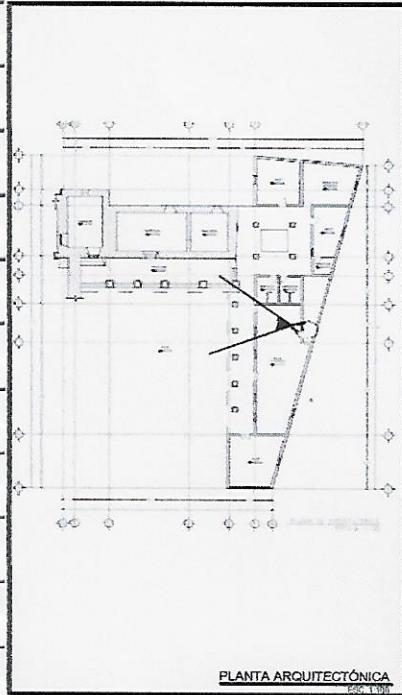
DESCRIPCIÓN**FOTO #15.**

Vista interior hacia muro en salón de catequesis, se observa presencia de grietas a causa de sismo.

Así como vigas de madera flechadas.
