MEMORIA FOTOGRÁFICA

RECONSTRUCCION DE LA IGLESIA DE SAN JUAN BAUTISTA, SAN JUAN DIUXI, NOCHIXTLAN, OAX.)

INSTITUTO DEL PATRIMONIO CULTURAL DEL ESTADO DE OAXACA ESTUDIOS PARA CONTRIBUIR EN LA PROMOCIÓN PARA EL DESARROLLO DE ACCIONES DE CONSERVACIÓN Y PROTECCIÓN DE LOS BIENES CULTURALES DEL ESTADO DE OAXACA

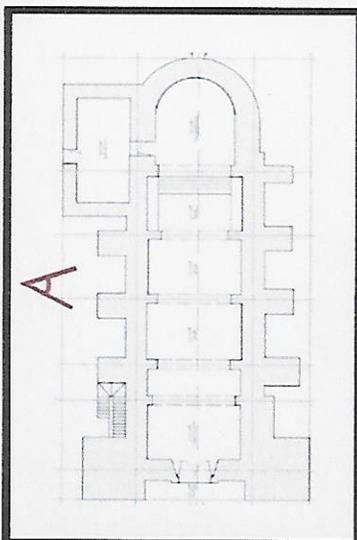
FOTO #2. Vista exterior de la fachada Sur; se observa el entorno por el cual está rodeado el inmueble, la fábrica está conformada por piedra cantera de la región en tonos rojizos y amarillos, presenta daños por sismo en muros y contrafuertes. Septiembre 2021.

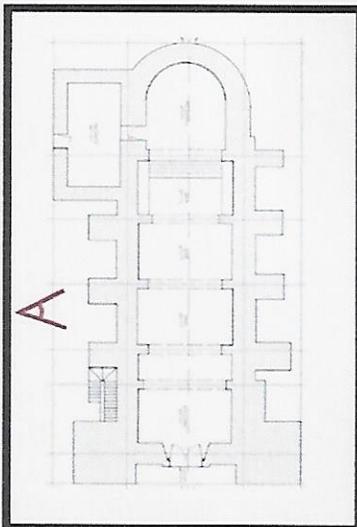
FOTO #4. Vista exterior de la fachada Sur; la fábrica está conformada por piedra cantera de la región en tonos rojizos y amarillos, presenta daños por sismo en muros y contrafuertes. Septiembre 2021.

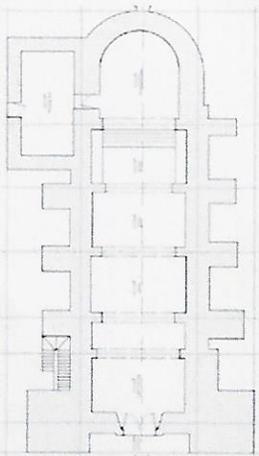
FOTO #5. Vista exterior de la fachada Poniente; se observa el entorno por el cual está rodeado el inmueble, la fábrica está conformada por piedra cantera de la región en tonos rojizos y amarillos, presenta daños por sismo. Septiembre 2021.

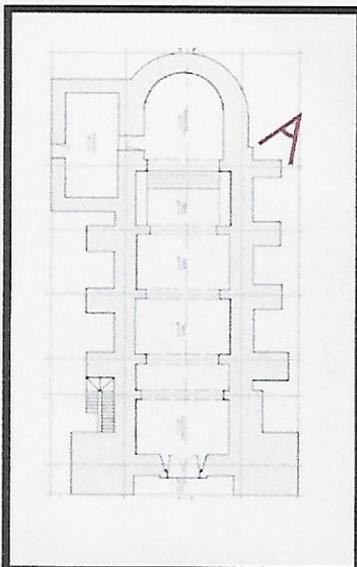
FOTO #6. Vista exterior hacia contrafuerte fachada Norte; la fábrica está conformada por piedra cantera de la región en tonos rojizos y amarillos, piedras dañadas a causa de sismo. Septiembre 2021.

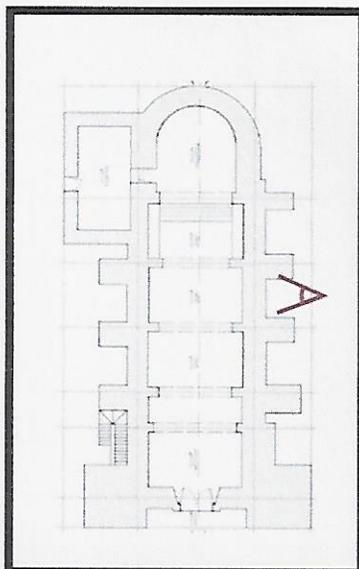
FOTO #7. Vista exterior hacia muro fachada Norte; la fábrica está conformada por piedra cantera de la región, piedras dañadas a causa de sismo. Septiembre 2021.

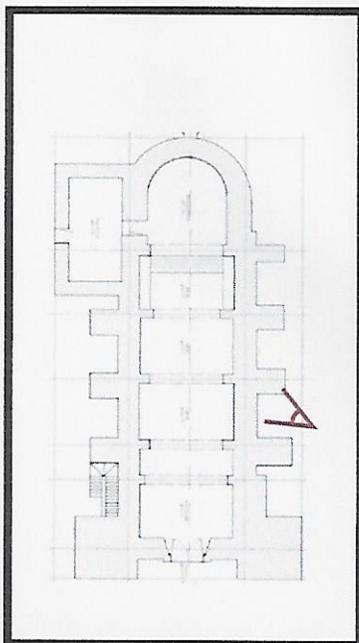
FOTO #8. Vista exterior hacia muro fachada Norte; la fábrica está conformada por piedra cantera de la región, piedras dañadas a causa de sismo. Septiembre 2021.

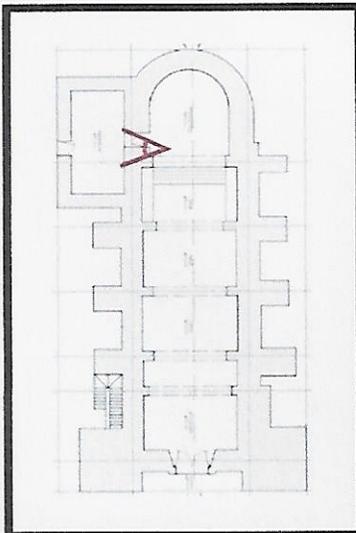
FOTO #9. Vista exterior hacia bóveda de cañón corrida en sacristía; presenta daños a causa de sismo. Septiembre 2021.

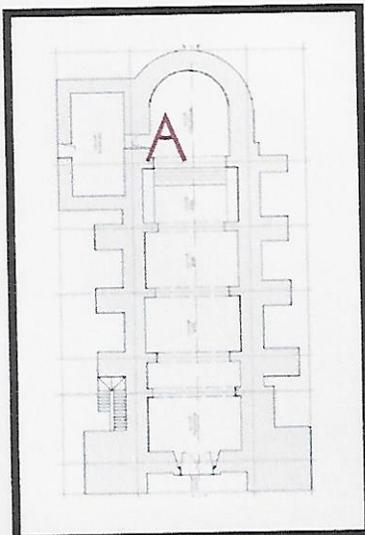
FOTO #10. Vista exterior hacia bóveda de cañón corrida a lo largo de la nave; presenta daños a causa de sismo. Septiembre 2021.

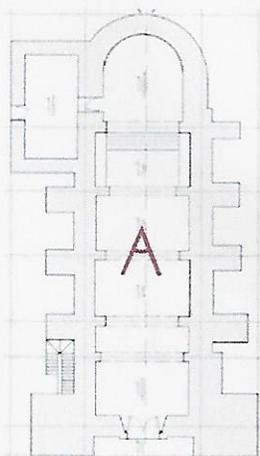
FOTO #13. Vista exterior hacia capulín; presenta daños a causa de sismo. Septiembre 2021.

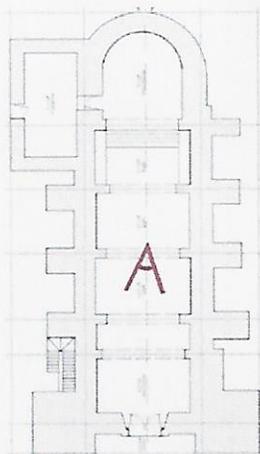
FOTO #14. Vista exterior hacia capulín; presenta daños a causa de sismo. Septiembre 2021.

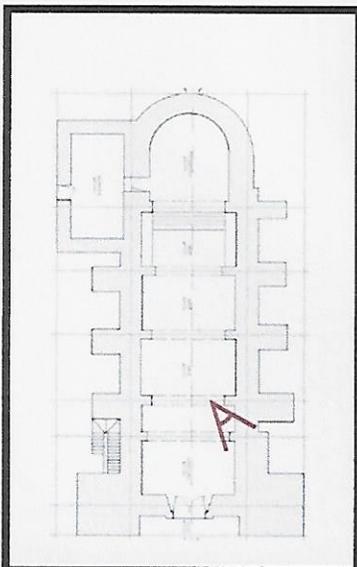
FOTO #15. Vista exterior hacia campanario norte; aplanado con cemento cal-arena fino con pintura vinílica. presenta daños a causa de sismo. Septiembre 2021.

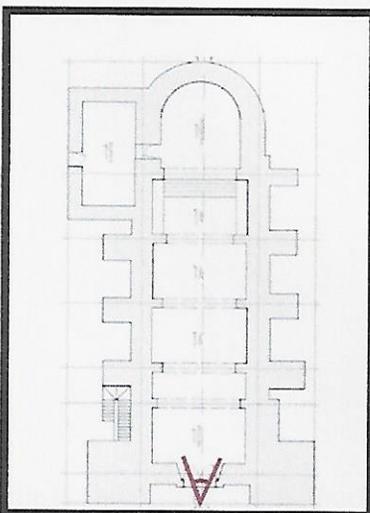
FOTO #16.

Vista interior hacia piso a base de loseta con presencia de asentamiento y desprendimiento a causa de sismo. Septiembre 2021.

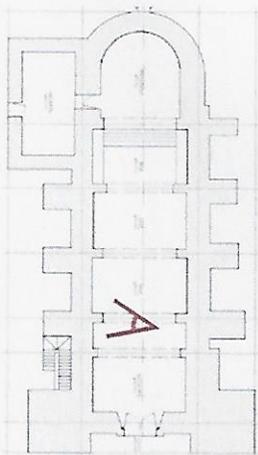
FOTO #18.

Vista interior hacia pilastras, con presencia de desprendimiento de aplanchados a causa de sismos. Septiembre 2021.

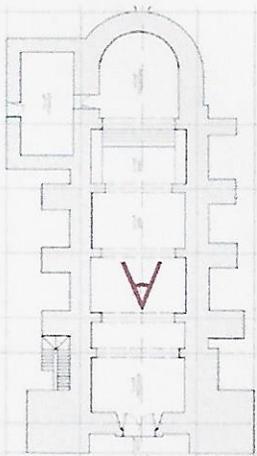
FOTO #19.

Vista interior hacia bóveda de cañón corrida y arco, con presencia de grieta a causa de sismo. Septiembre 2021.

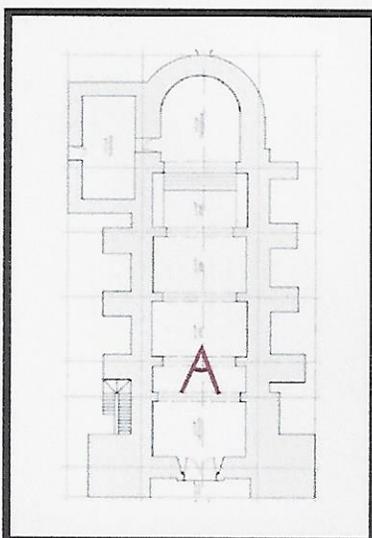
FOTO #20.

Vista interior hacia arco en coro con presencia de grieta a causa de sismo. Septiembre 2021.

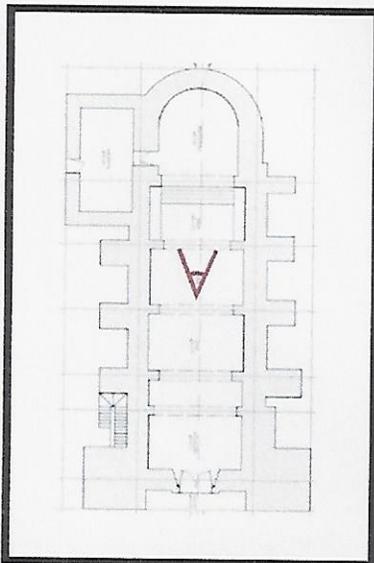
FOTO #21.

Vista interior hacia bóveda de cañón corrida y arco, con presencia de grieta a causa de sismo. Septiembre 2021.

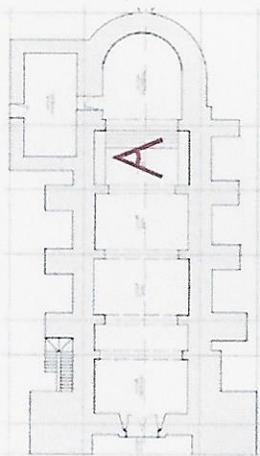
FOTO #25.

Vista interior hacia muro norte con presencia de daños a causa de sismo. Septiembre 2021.

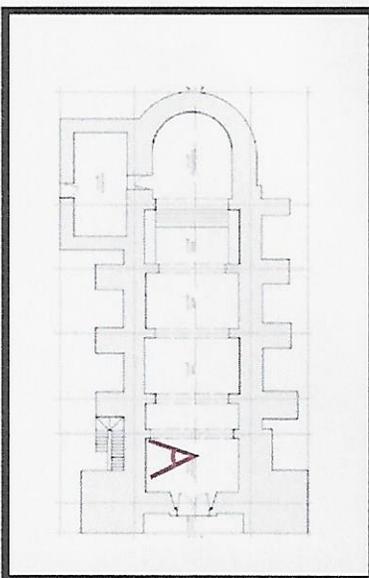
FOTO #26.

Vista interior hacia muro sur con presencia de grietas y desprendimiento de aplanados a causa de sismo.

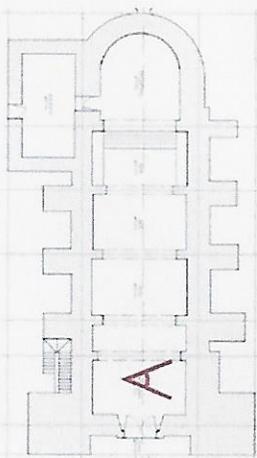
FOTO #27.

Vista interior hacia muro norte con presencia de grietas y desprendimiento de aplanados a causa de sismo. Septiembre 2021.

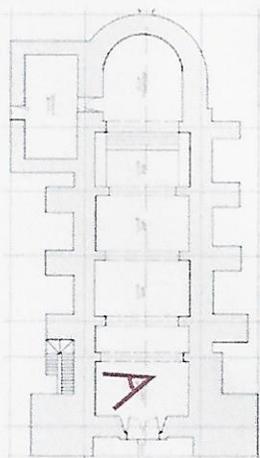
FOTO #28.

Vista interior hacia muro sur con presencia de desprendimiento de aplastados a causa de sismo. Septiembre 2021.

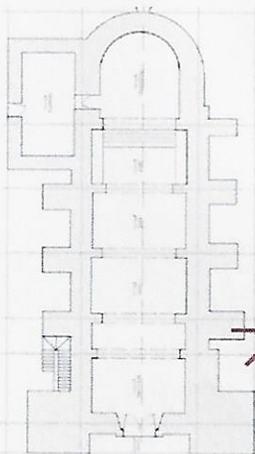
FOTO #29.

Vista exterior hacia muro sur con presencia de daños a causa de sismo. Septiembre 2021.
