(TEMPLO DE NUESTRA SEÑORA DE GUADALUPE, GUADALUPE CUAUTEPEC)

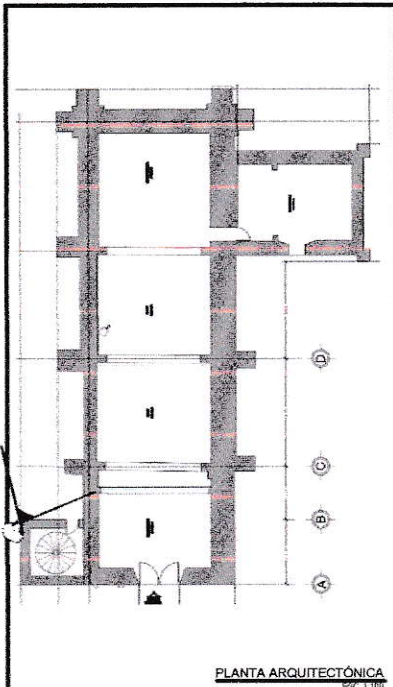
### FOTO #2.

Vista exterior de la fachada Sur; se observa el entorno por el cual está rodeado el inmueble, la fábrica está conformada por piedra de la región en tonos rojizos y amarillos.

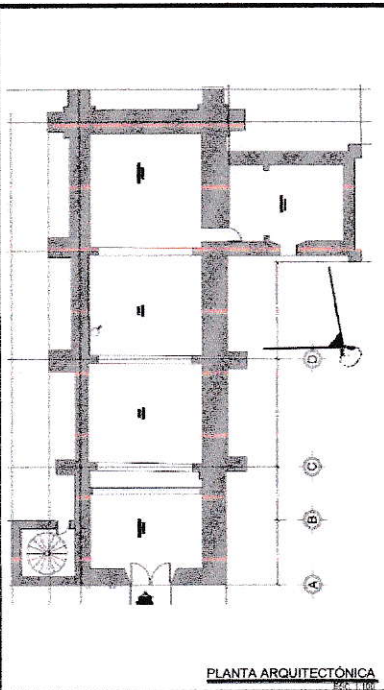
### FOTO #3.

Vista hacia acceso a sacristía; la fábrica está conformada por piedra de la región en tonos rojizos y amarillos.

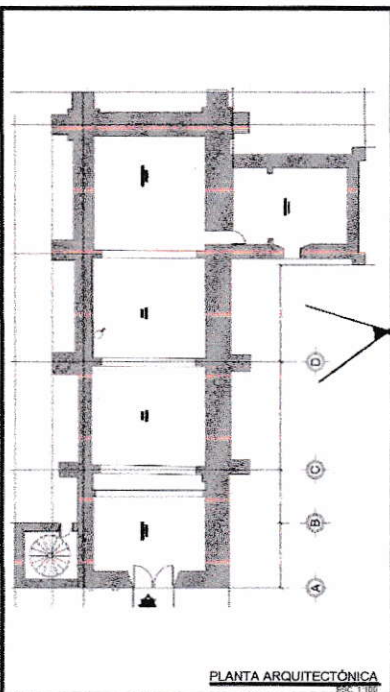
### FOTO #4.

Vista exterior de la fachada Sur; la fábrica está conformada por piedra de la región en tonos rojizos y amarillos, presenta disgregación de juntas y algunas piezas dañadas. Septiembre 2021.

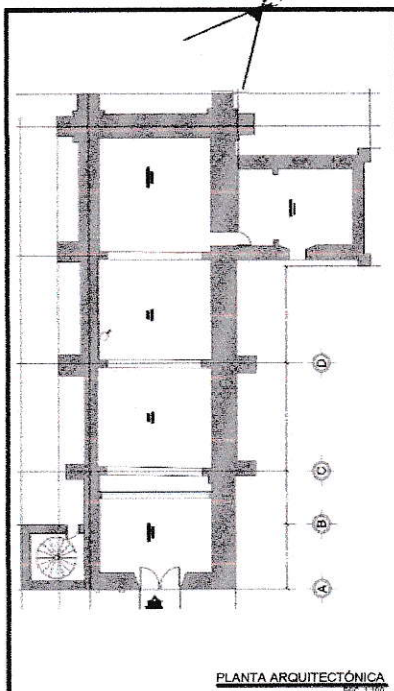
### FOTO #5.

Vista exterior de la fachada Poniente; se observa el entorno por el cual está rodeado el inmueble, la fábrica está conformada por piedra cantera de la región en tonos rojizos y amarillos, presenta grietas a causa de sismo. Septiembre 2021.

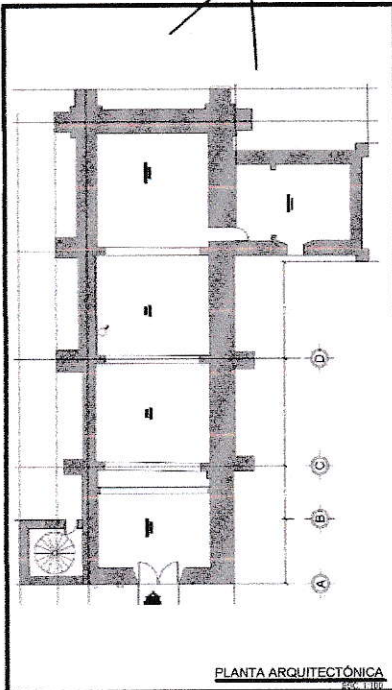
### FOTO #6.

Vista exterior hacia contrafuerte fachada Oriente; la fábrica está conformada por piedra de la región en tonos rojizos y amarillos, piedras dañadas a causa de sismo.. Septiembre 2021.

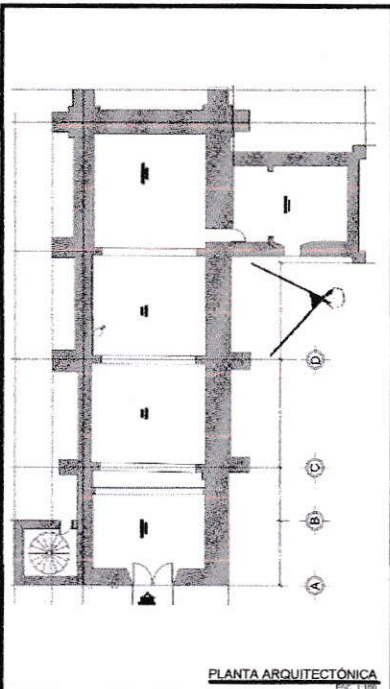
### FOTO #7.

Vista exterior hacia muro fachada Sur; la fábrica está conformada por piedra de la región, piedras dañadas a causa de sismo. Septiembre.

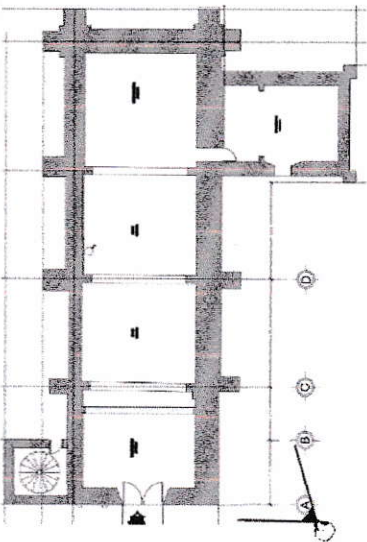
### FOTO #8.

Vista exterior hacia muro fachada Sure; la fábrica está conformada por piedra cantera de la región, piedras dañadas a causa de sismo.

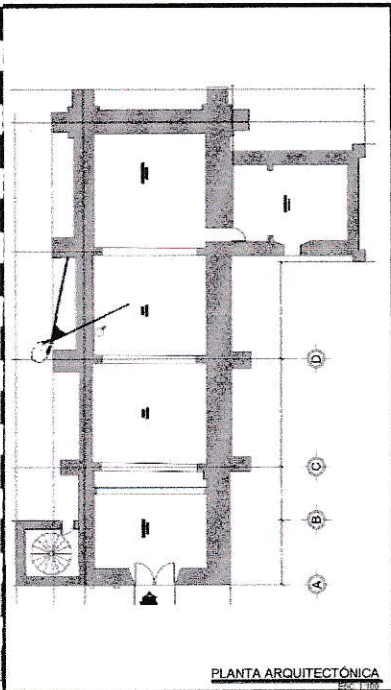
### FOTO #10.

Vista exterior hacia vobeda  
en area de presbiterio y  
cupulín.

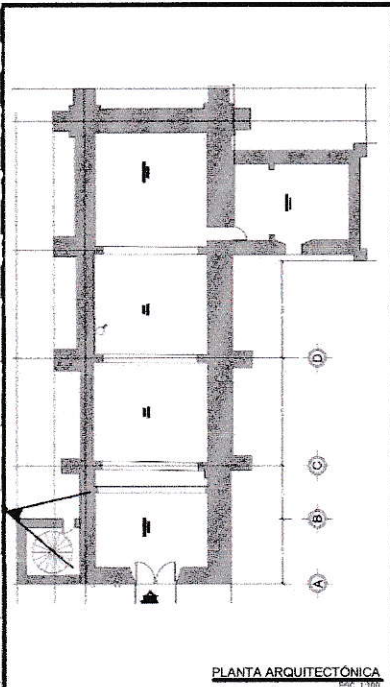
### FOTO #11.

Vista exterior hacia campanario norte; aplanado con cemento cal-arena fino con pintura vinílica.

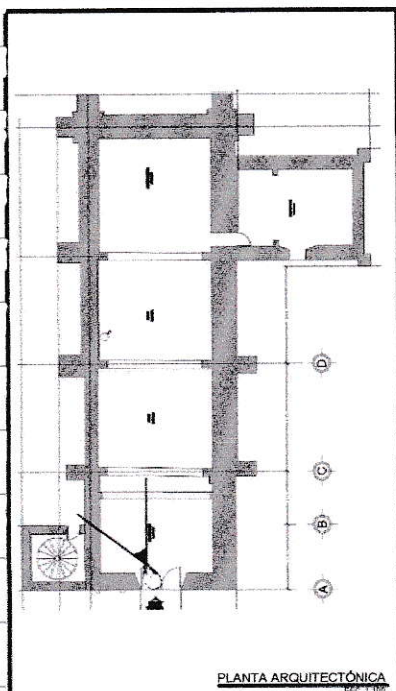
### FOTO #12.

Vista interior hacia pilastras, con presencia de desprendimiento de aplados a causa de sismos

Asi como grieta en muro.

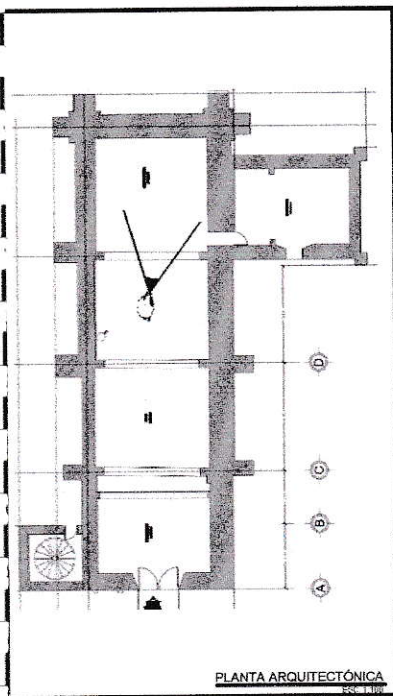
### FOTO #13.

Vista interior bóveda en  
area de presbiterio, con  
presencia de grietas y  
humedad al centro de  
ella a causa de sismo.

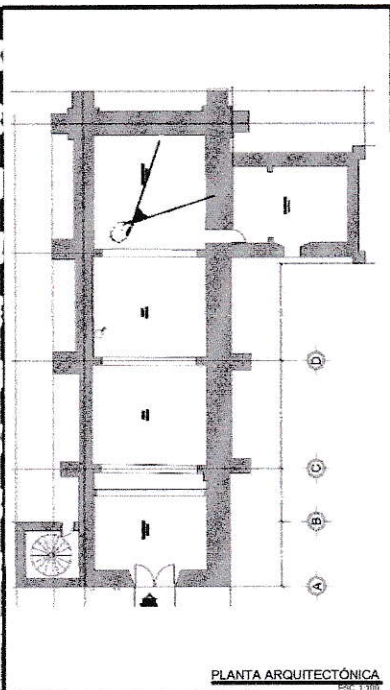
### FOTO #14.

Vista exterior hacia molduras y riñón en área de presbiterio con presencia de grietas a causa de sismos.

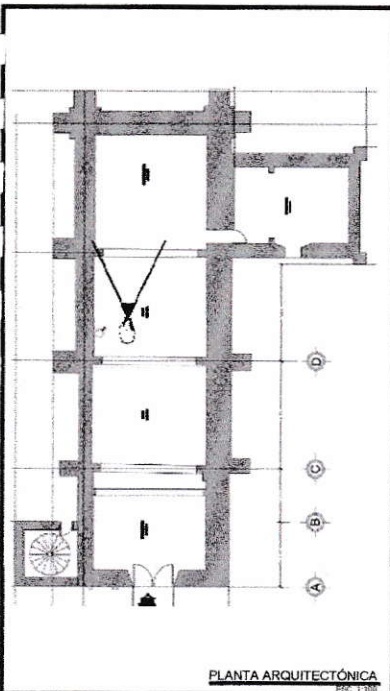
### FOTO #15.

Vista interior en arco toral  
con presencia de grieta a  
causa de sismos.

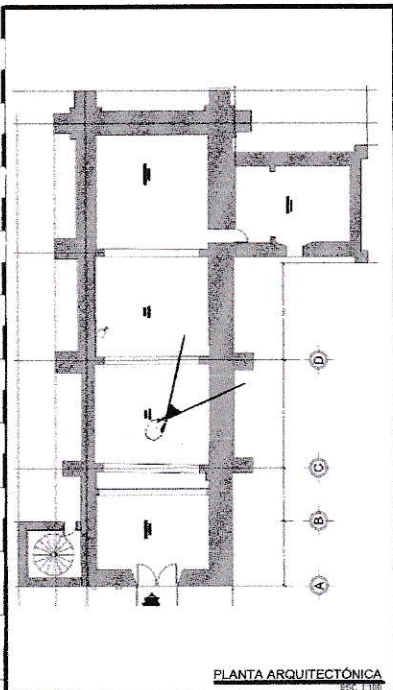
### FOTO #16.

Vista interior hacia pilastra con presencia de grietas a causa de sismo así como desprendimiento de aplanados.

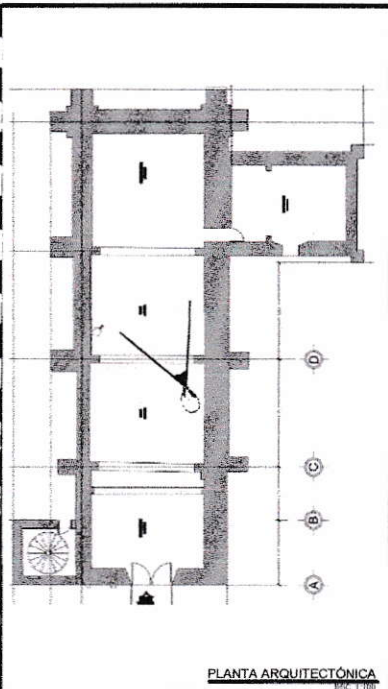
Vista interior hacia bóveda de cañón con lunetos se observa presencia de grieta al centro a lo largo de la nave a causa de sismos.

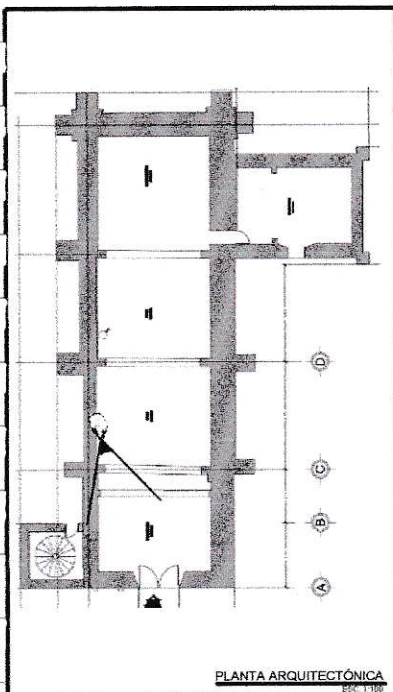
Vista interior hacia bóveda de cañón con lunetos se observa presencia de grieta al centro a lo largo de la nave a causa de sismos. Septiembre 2021.

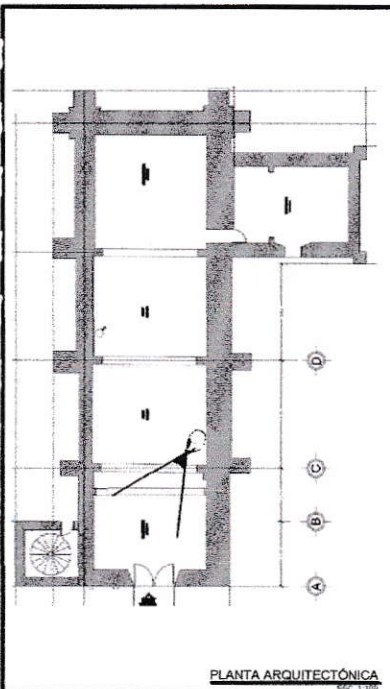
Vista interior hacia bóveda de cañón con luneto se observa presencia de grieta al centro a lo largo de la nave a causa de sismos de igual manera con daño en lunetos.

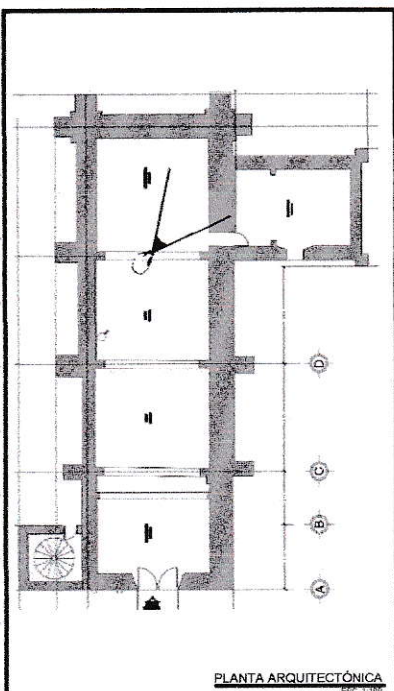
Vista interior hacia muro en vano con forma de oculo, con presencia de grietas debido a sismo.

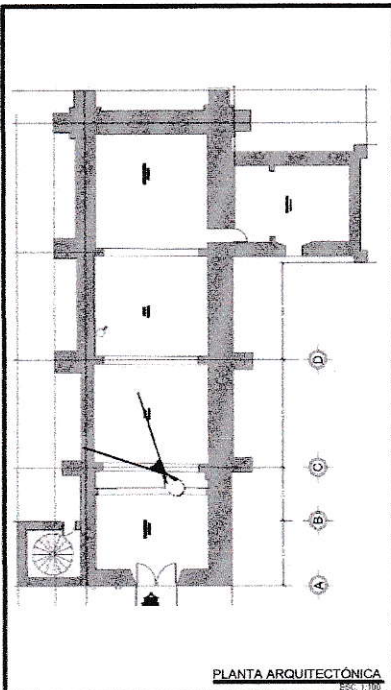
Vista interior en muros con presencia de grietas, a causa de sismo.

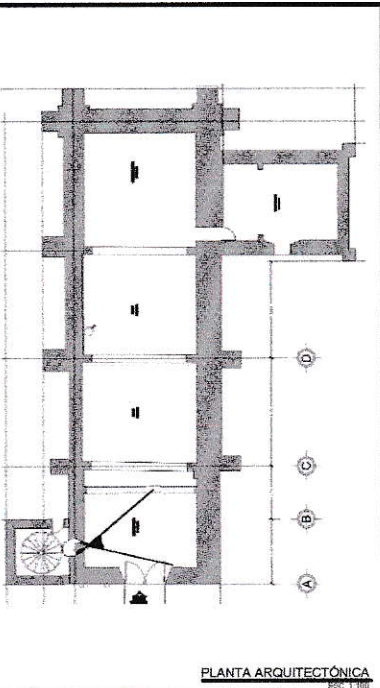
Vista interior en coro, se observa presencia de grieta en bóveda, debido a sismo.

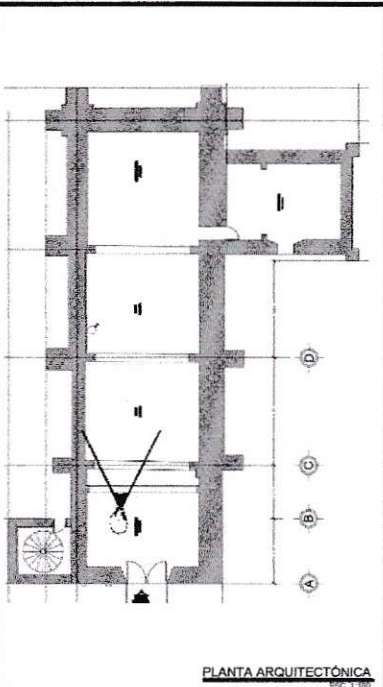
Vista exterior de cubiertas a base de bóveda de lunetos, con enladrillado en disposición de petatillo, de observan grietas a causa de sismo.

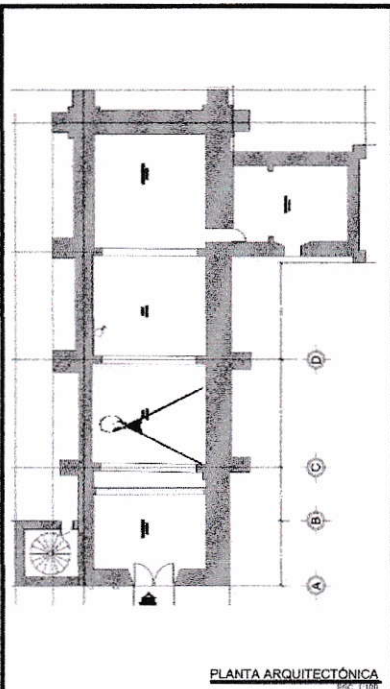
Presencia de grietas y humedad en desagües ya que se acumula el agua por poca capacidad de fluidez.

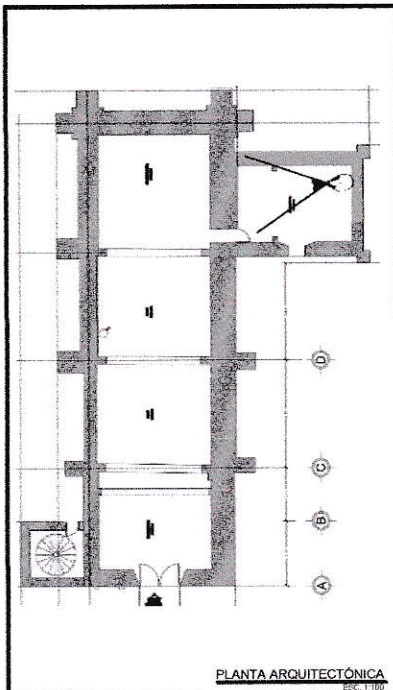
Vista interior en sacristía hacia muro, y arco, se observa presencia de daños como grietas debido a sismo. Así como desprendimiento parcial de aplanados.

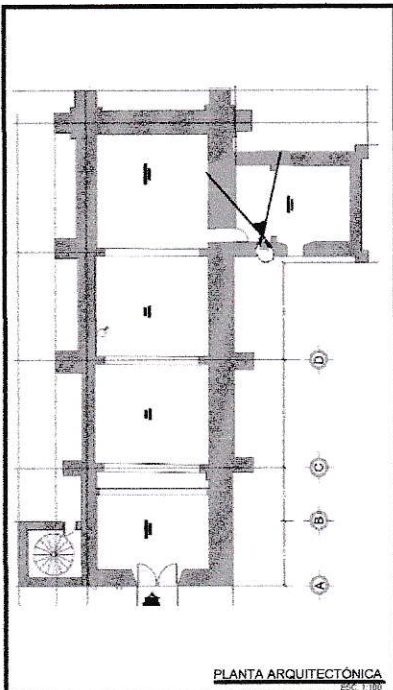
Vista interior en sacristía hacia muro, se observa presencia de grietas debido a sismo. Así como desprendimiento de aplanados en molduras.

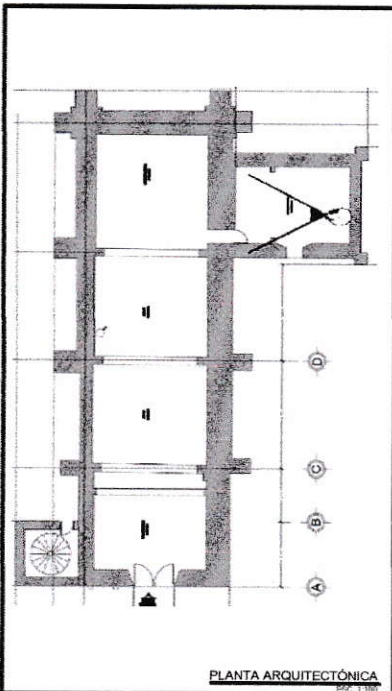
Vista interior en sacristía hacia escalones, se observa perdida parcial de aplnados, asentamiento en escalon y grieta en piso. A causa de sismos.

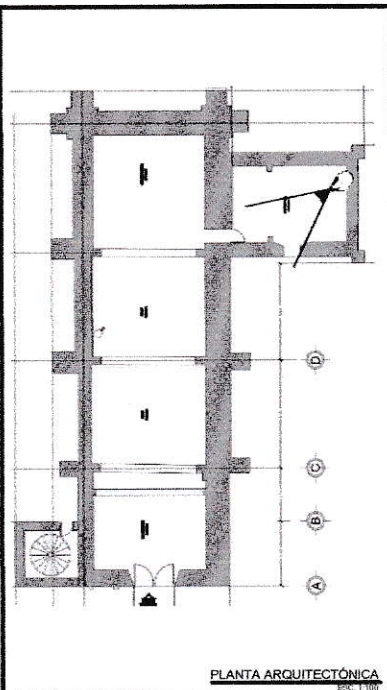
Vista interior en sacristía hacia muro, se observa presencia de grietas así como pérdida parcial de aplanados, debido a sismo.

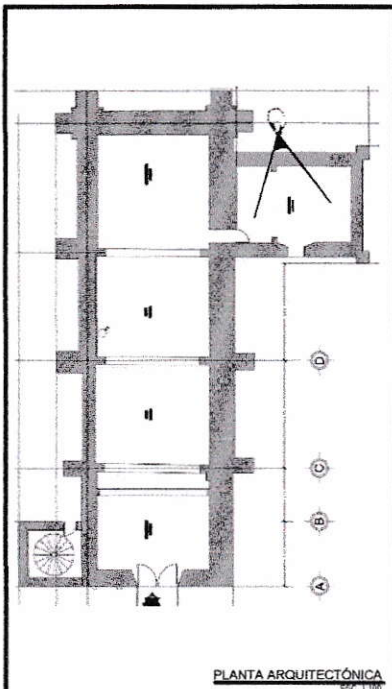
Vista exterior de sacristía hacia muro, se observa desprendimiento de aplanado y presencia de daños debido a sismo.

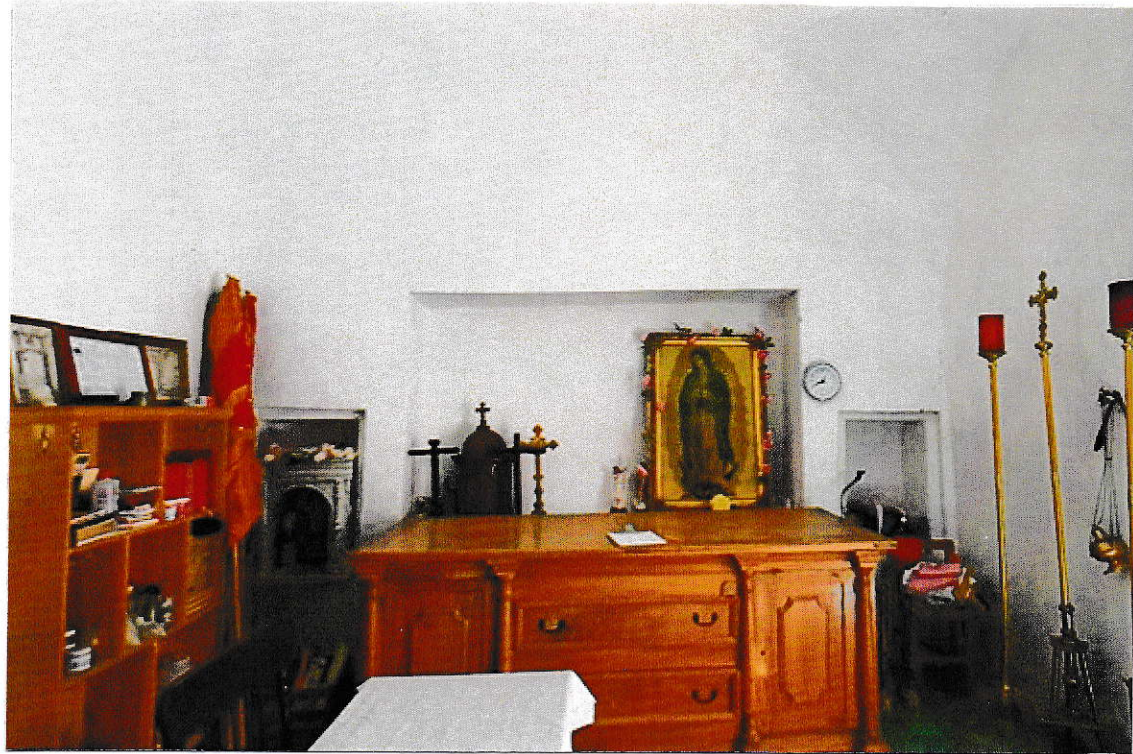
Vista general de sacristía.
