(TEMPLO DE SANTO DOMINGO, SAN IDELFONSO AMATLÁN, OAXACA)

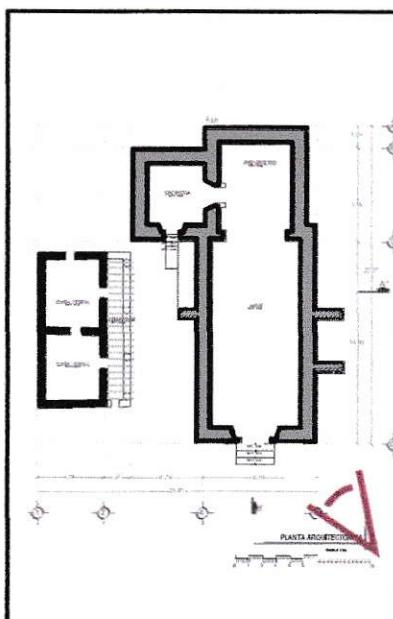
FOTO #1. Fachada principal del templo de Santo Domingo, del siglo XIX. Inmueble de fábrica mixta, a base de ladrillo de barro rojo recocido, piedra de la región y adobe; la fachada tiene acabados de cal.

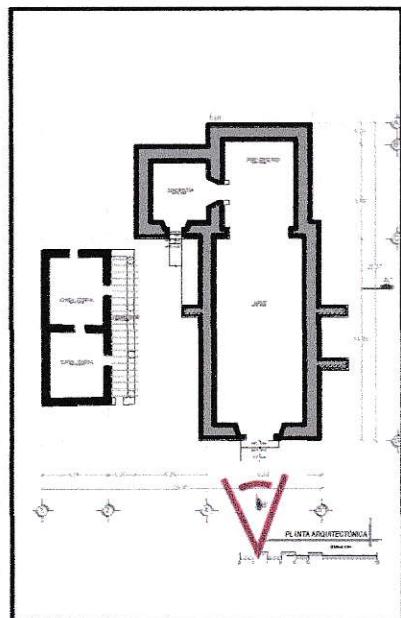
FOTO #2. Fachada principal orientación Oeste; conformada de tres escalones, hay un enmarcamiento del acceso por medio de jambas y un arco lobulado con una cornisa en la parte superior.

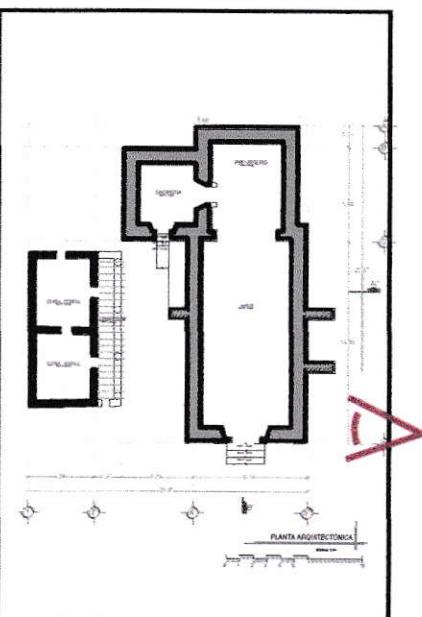
FOTO #3. Vista Sur del templo; muros de fábrica mixta a base de piedra de la región y adobe, con un espesor promedio de 1.35m, se presenta desprendimiento de aplanados, así como presencia de flora nociva, aparición de costras negras por exceso de humedad.

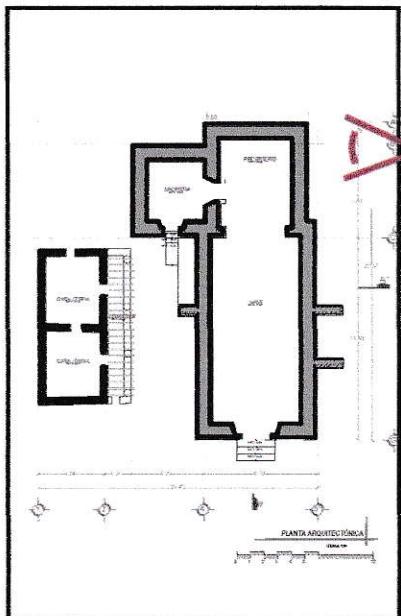
FOTO #4. Vista Sureste; desaparición total de aplanados en paramentos exteriores, desmoronamiento de muros de adobe, presencia de flora nociva en muros.

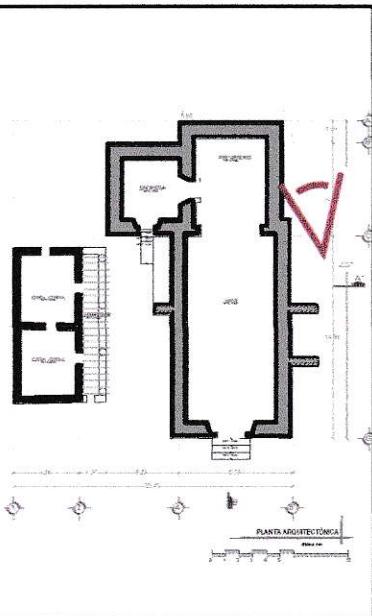
FOTO #5. Vista del contrafuerte Sur; presencia de flora nociva incrustada en el contrafuerte, aparición de costras negras por exceso de humedad y disagregación de material.

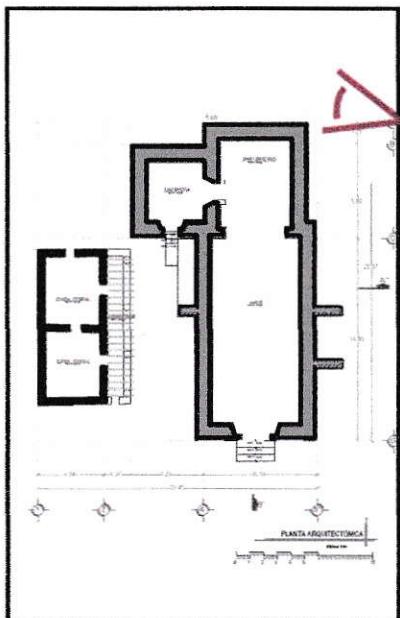
FOTO #6. Vista del muro testero (Este), muro de adobe y zócalo de ladrillo de barro rojo recocido, disagregación de material.

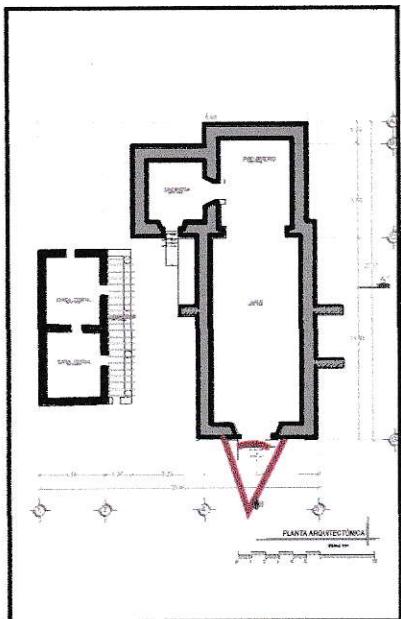
FOTO #7. Interior del arco lobulado, presencia de grieta en el intradós.
Septiembre 2021.

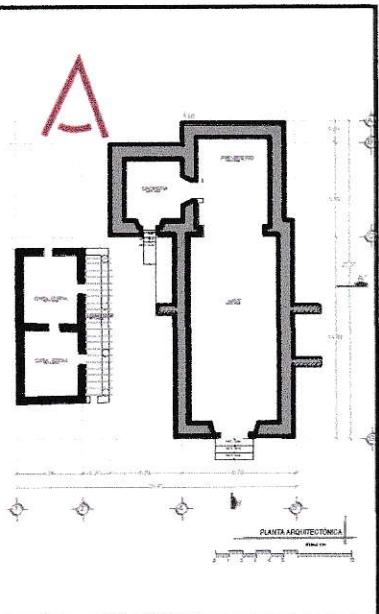
FOTO #8. Vista Noreste, exterior de la sacristía, muros de espesor promedio de 1.35m, a base de adobe con zócalo de piedra de la región y cubierta de lámina galvanizada, disgregación de juntas.

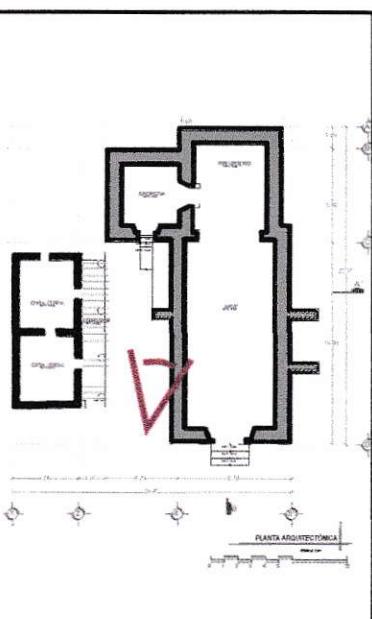
FOTO #9. Vista del contrafuerte Norte; muros de adobe y zócalo de piedra de la región, disagregación de material y separación estructural del contrafuerte con el muro de la nave a causa de sismos.

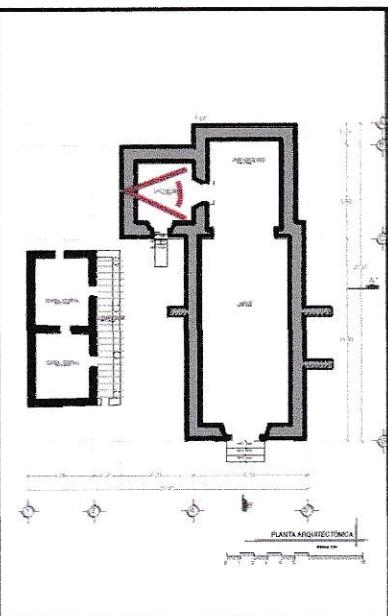
FOTO #10. Vista de la sacristía al presbiterio; el vano de la puerta es abocinado, se observa que una de las vigas que sostiene la cubierta de lámina, se encuentra en mal estado, paramentos interiores manchados por escurrimiento de agua debido a filtraciones de la cubierta.

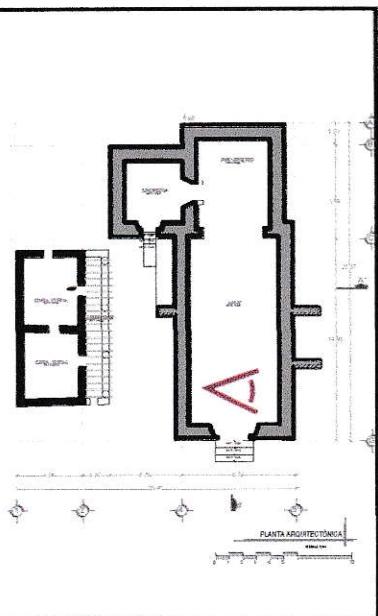
FOTO #11. Vista del muro del lado de la epístola; desprendimiento de aplanados a causa de sismos, se observa la mala integración de aplanado a base de mortero de cemento-arena.

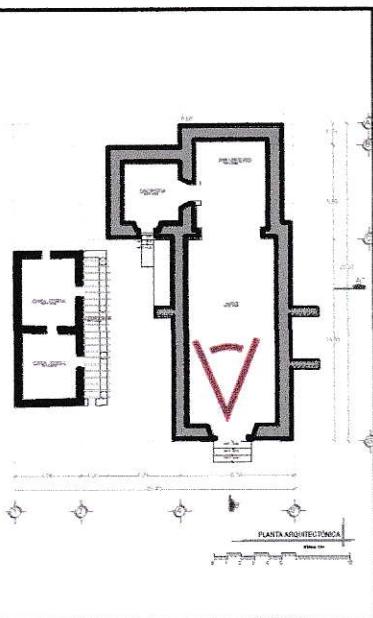
FOTO #12. Vista de la nave hacia el altar mayor; cubierta a base de lámina galvanizada y estructura de madera, la cual ya se encuentra en mal estado.

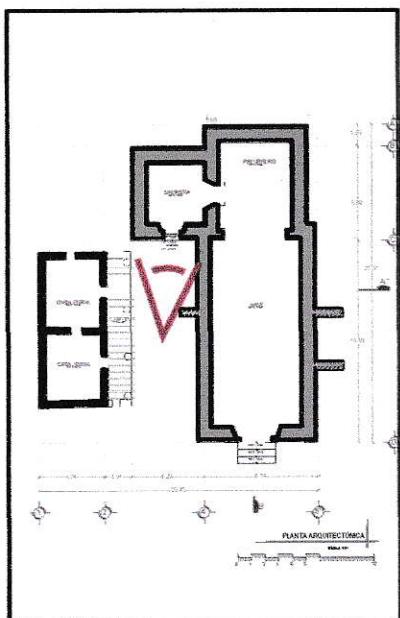
FOTO #13. Vista del acceso a la sacristía desde el patio; fábrica mixta a base de adobe, piedra de la región y ladrillo de barro rojo, enmarcamiento del acceso principal con ladrillo y piedra, se observan piedras faltantes y disgregación de material en donde se encuentra la lámina.

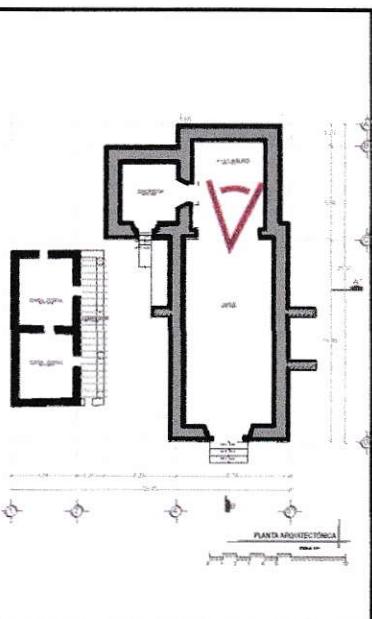
FOTO #14. Vista del altar mayor, se observan paramentos interiores manchados por escurrimiento de agua a causa de filtraciones desde la cubierta.

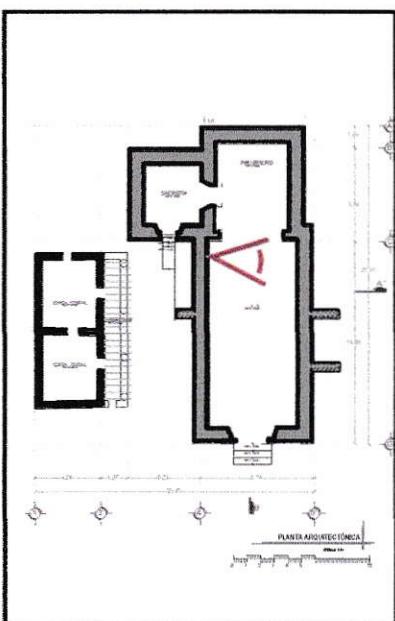
FOTO #15. Muro de la epístola; desprendimiento de aplanados a causa de sismos en la parte superior del muro, vigas de madera en mal estado. Paramentos interiores con aplanados de mortero cal-arena, acabado en color blanco.

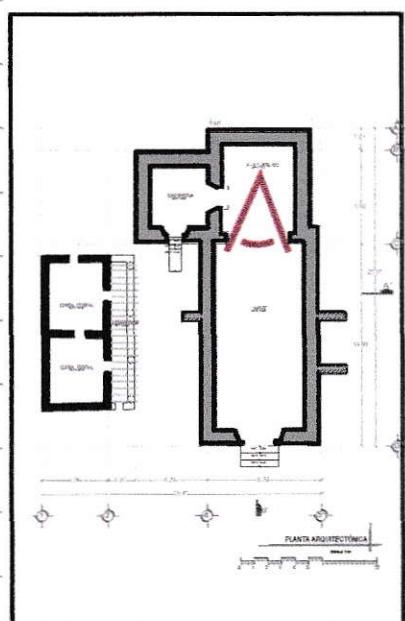
FOTO #16. Vista de la cubierta actual del templo, está colocada con un sistema conocido como parhilera. El cual emplea elementos como vigas y largueros de madera para soportes interiores tanto verticales como horizontales y lámina galvanizada para la cubierta.

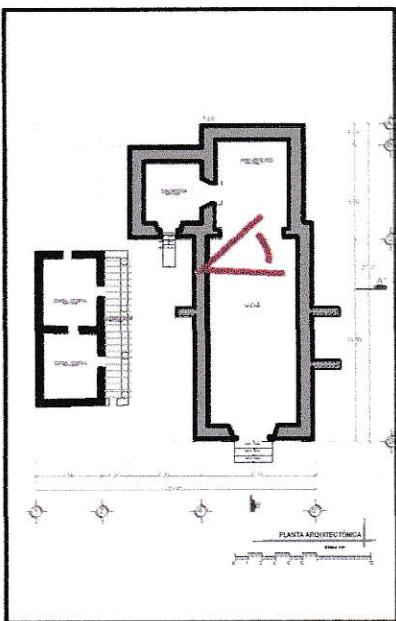
FOTO #17. Vista interior del muro de la epístola; se observa una base con fábrica de ladrillo de barro rojo recocido que funge de altar, se presentan desprendimientos de aplanados en donde se emporta la viga de madera al muro.

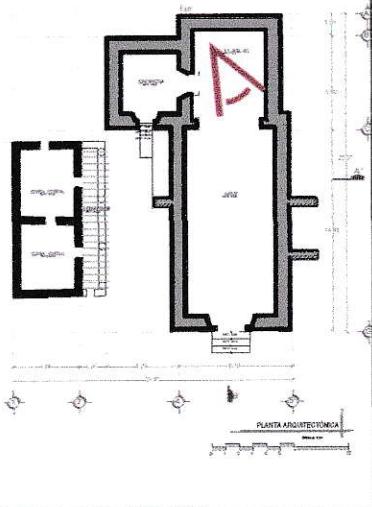
FOTO #18. Vista desde el presbiterio a la nave principal; se observa el desprendimiento de aplanados a causa de sismo en los muros, así como el mal estado de las vigas de madera.

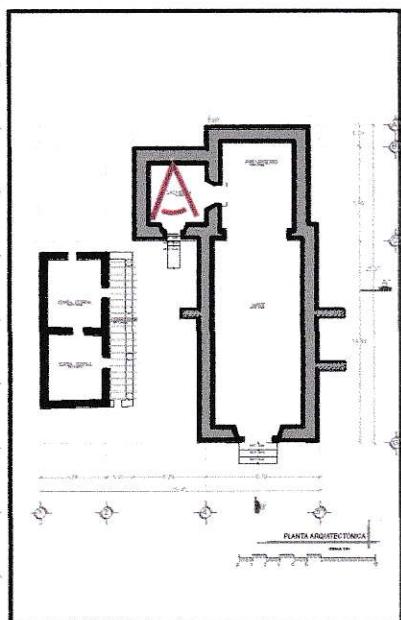
FOTO #20. Vista interior de la sacristía; presencia de grieta en sentido vertical en el muro a causa de sismo, así como desprendimiento de aplanado en la parte superior al dintel de madera de la puerta.

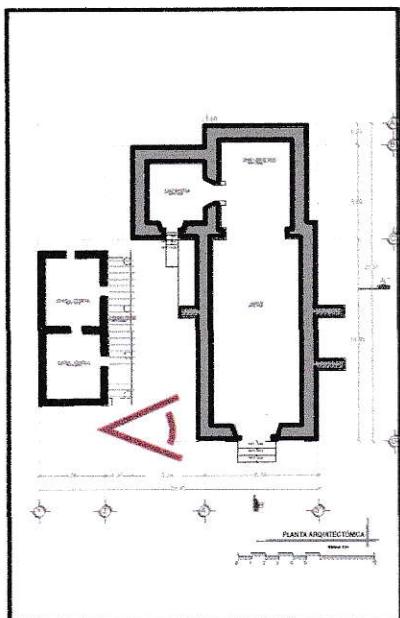
FOTO #21. Vista exterior orientación Norte, se observan grietas en el muro de adobe, el cual ya perdió parcialmente el aplanado.

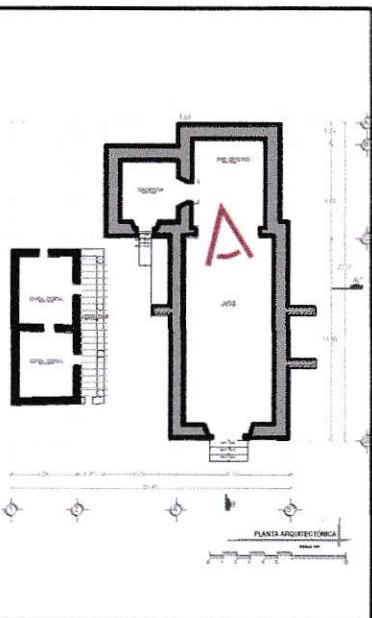
FOTO #22. Vista del interior del templo; grietas en el piso a causa de sismos.

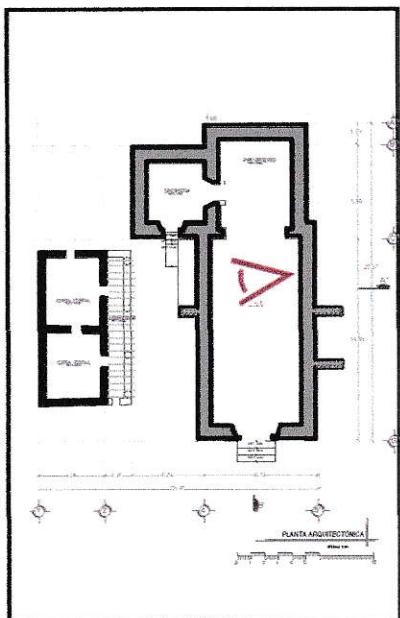
FOTO #24. Vista interior del muro del evangelio; muros de fábrica mixta, a base de ladrillo de barro rojo recocido, piedra de la región y adobe, con un espesor promedio de 1.35m, acabado con pintura blanca. Hay desprendimiento de aplanados y grietas en la parte superior del muro.

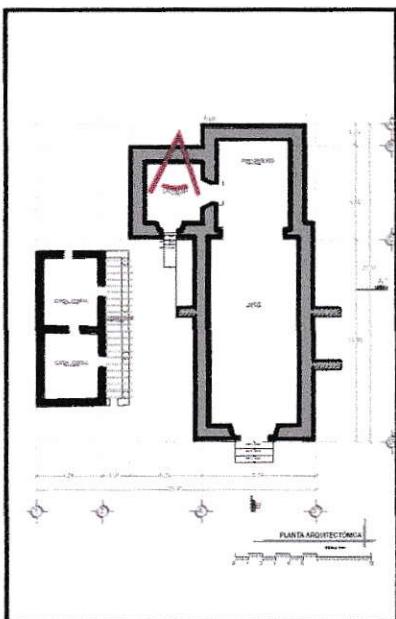
FOTO #27. Vista de la puerta de la sacristía al patio, se observa el desprendimiento de aplanados a causa de grietas por sismos.

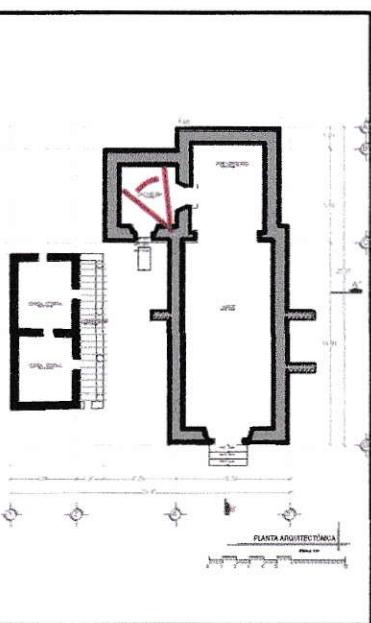
FOTO #28. Vista interior de la sacristía; presencia de grieta en sentido vertical en esquina de muro, así como desprendimiento de aplanado debido a la misma grieta y hay disgregación de material en la parte donde inicia la grieta.
