(“ELABORACION DE ESTUDIO DE LA ESTACION DEL FERROCARRIL ETLA VIEJO”, VILLA DE ETLA.)

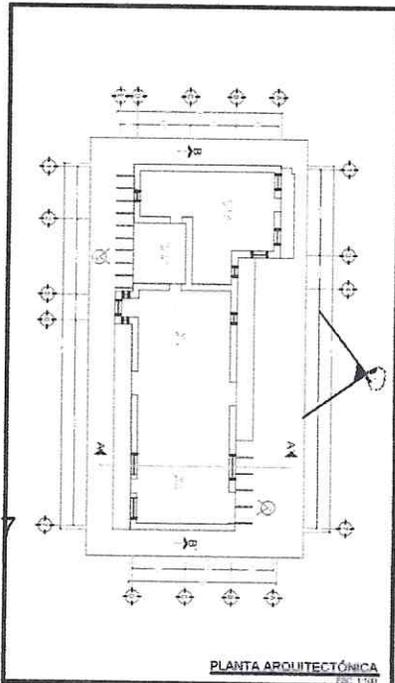
FOTO #1. Vista exterior de la fachada trasera del ferrocarril, se puede observar injuria humana en muros y puertas, crecimiento de maleza y desprendimiento de aplados en muros y losa.

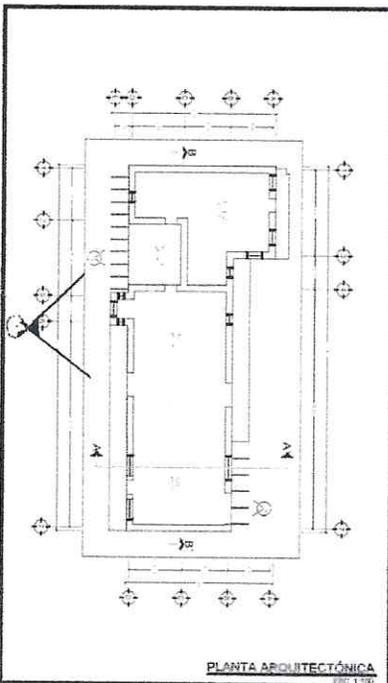
FOTO #2. Vista exterior, fachada principal se observan daños en muros, desprendimiento de acabados y manchas de salitre por humedad en parte inferior.

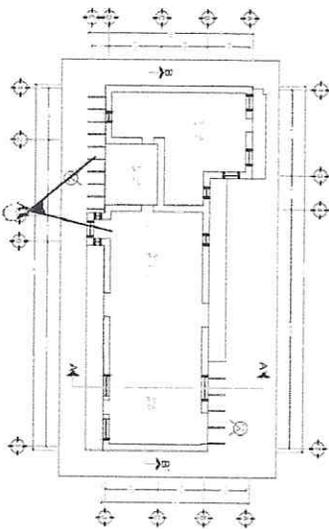
FOTO #3. Vista a detalle de parte de fachada principal, se observa porosidad en aplanados de muro, patina de enmugrecimiento y grietas por sismo. Mayo 2022.

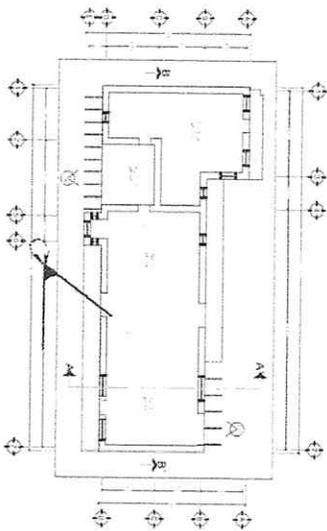
FOTO #4. Vista exterior de fachada principal, se observan vanos de puerta con presencia de injuria humana en los enmarcamientos y grietas por sismo.

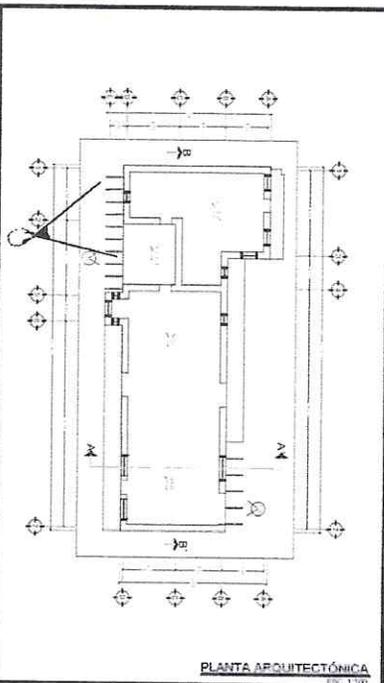
FOTO #5. Vista a detalle de fachada principal se observa vano de lado izquierdo con perdida total de techumbre de lámina, crecimiento de maleza en muros y patina biológica por humedad y escurrimiento.
mayo 2022.

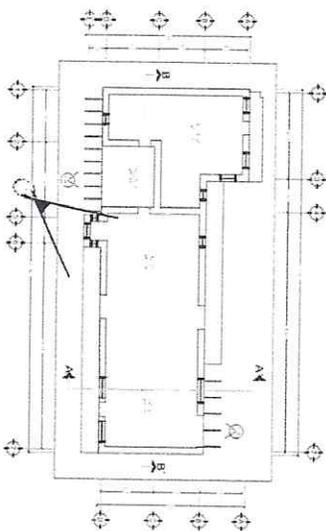
FOTO #6. Vista del corredor, se aprecian daños en puertas de metal, humedad en parte inferior de muros y losa, al igual que crecimiento de maleza en pisos de concreto.

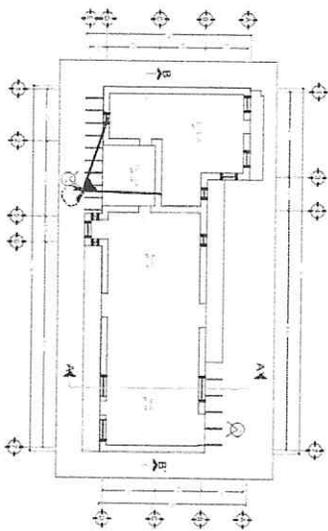
FOTO #7. Vista del interior de la estación, se presentan grietas en muro por sismo, humedad en muros y patina de enmugrecimiento, vandalismo y desprendimiento de aplanados en parte inferior de muros.

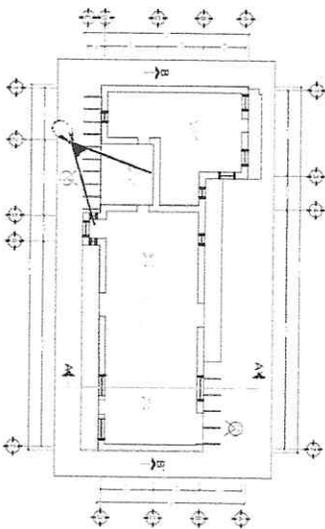
FOTO #8. Vista exterior de fachada principal, se observa a detalle muro con presencia de patina de enmugrecimiento y crecimiento de musgo por humedad, desprendimiento de acabados y grietas por sismo. Mayo 2022.

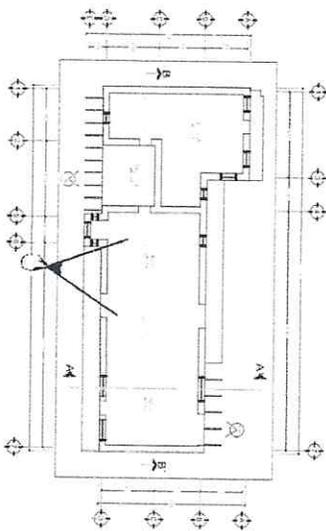
FOTO #9. Vista exterior de fachada principal, se observan daños en puertas de madera con perdida parcial de sus piezas, exfoliación de piezas de tabique que conforman el rodapié. Mayo 2022

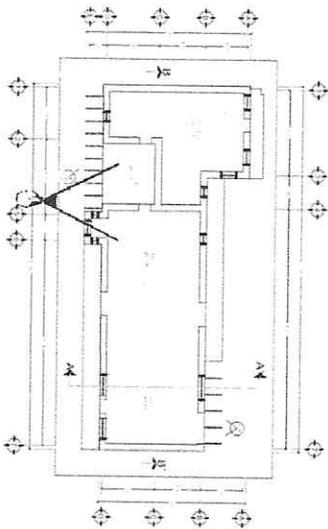
FOTO #10. Vista exterior, se observa a detalle vano de ventana con pérdida total de cancelería, crecimiento de maleza en pisos de concreto y desprendimiento de aplanados en rodapié. Mayo 2022

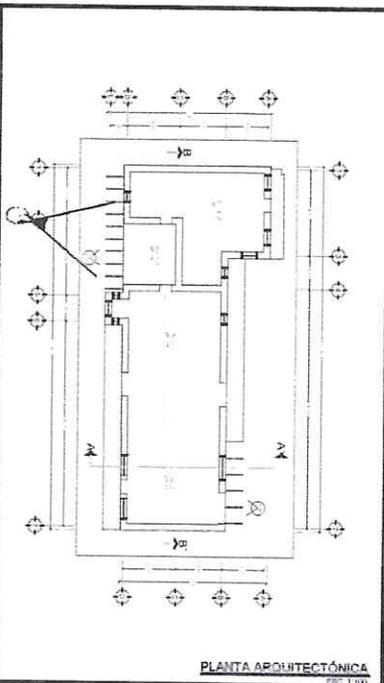
FOTO #11. Vista exterior se observan grietas en muros y pisos, manchas de salitre por humedad y crecimiento de maleza en parte superior de trabe. Mayo 2022

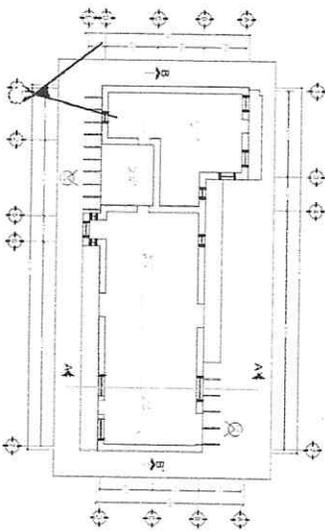
FOTO #12. Vista exterior, fachada principal, se observa crecimiento de musgo en muros, pérdida total de techumbre de lámina galvanizada, humedad en muros y pisos y grietas por sismo. Mayo 2022

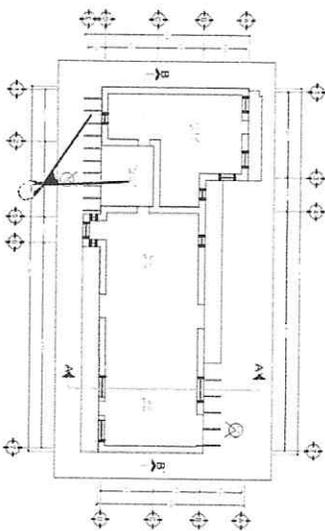
FOTO #13. Vista exterior, se observan daños en muros y losa, desprendimiento de aplanados y salitre por humedad y pérdida parcial de piso de cemento. Mayo 2022

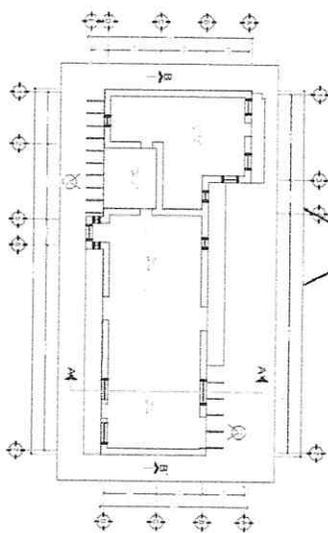
FOTO #14 vista exterior, se observan daños en muros y losa, desprendimiento de aplanados por humedad y manchas de salitre en parte inferior de muros, perdida parcial de piezas de lámina galvanizada en techumbre y crecimiento de musgo en muros. Mayo 2022

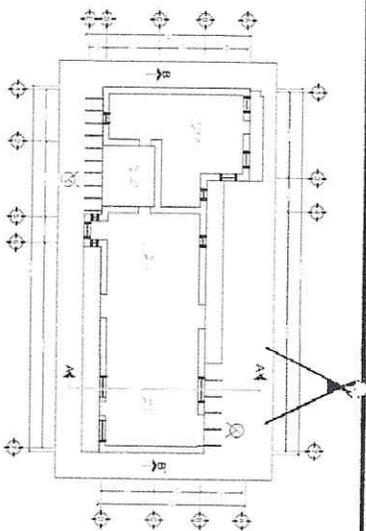
FOTO #15. Vista exterior de fachada trasera, se observan desprendimiento de aplanados en muros y losa, crecimiento de musgo por humedad y escurrimiento, daños en puertas de madera. Mayo 2022

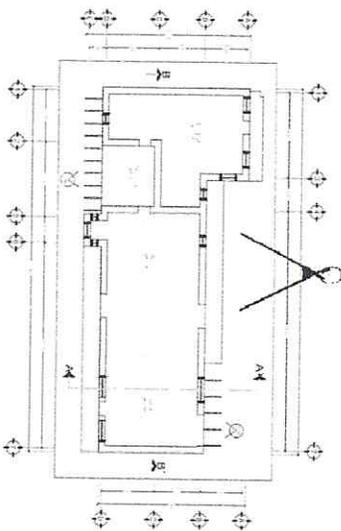
FOTO #16. Vista de vano de acceso de fachada trasera, se observa pérdida de techumbre de metal, vandalismo en muros y puertas de madera, desprendimiento de aplanados y grietas por sismo. Mayo 2022

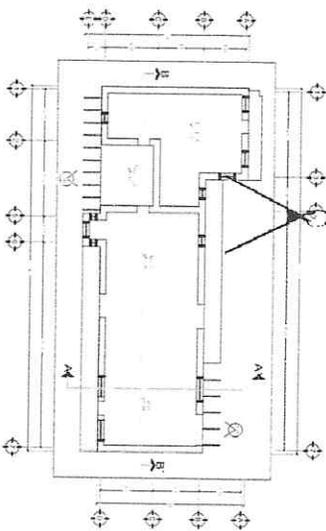
FOTO #17. Vista de fachada trasera, se observa vandalismo en muros, grietas por sismo y desprendimiento de aplanados por humedad. Mayo 2022

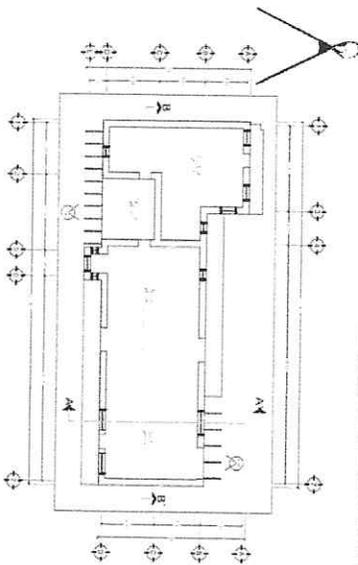
FOTO #18. Vista exterior, se observan muros con desprendimiento de aplanados y grietas por sismo, manchas de salitre por humedad y patina de enmugrecimiento. Mayo 2022

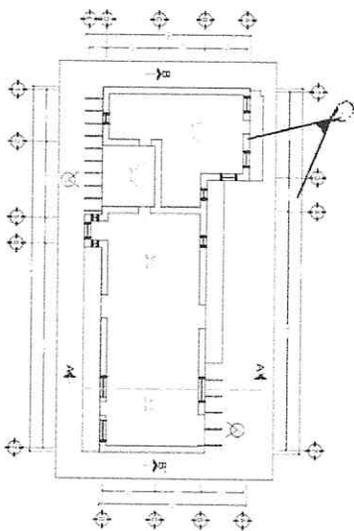
FOTO #20. Vista exterior, se observan daños en fachada trasera, crecimiento de musgo en muros, desprendimiento de aplanados y grietas por sismo.

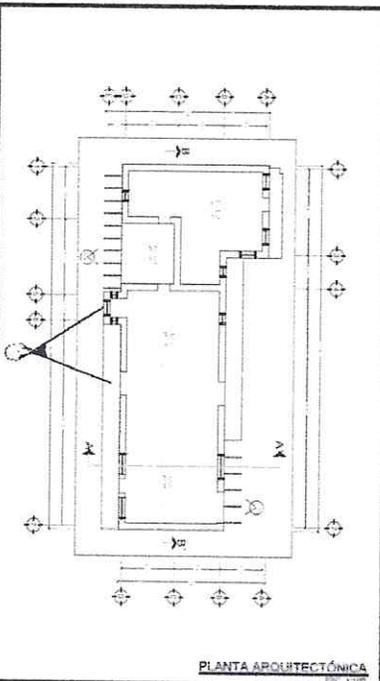
FOTO #21. Vista aérea del conjunto, se observan daños por humedad en muros, desprendimiento de aplanados y grietas por sismo. Mayo 2022

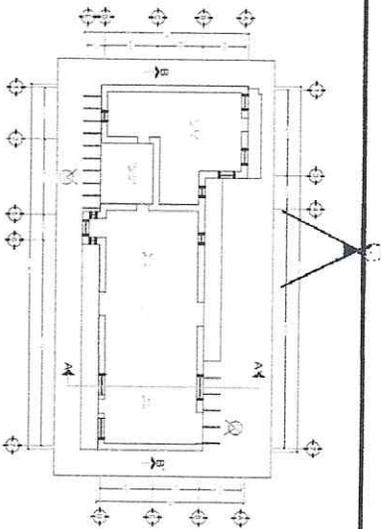
FOTO #23. Vista aérea, se observan daños por vandalismo, desprendimiento de aplanados y grietas por sismo, crecimiento de musgo y patina de enmugrecimiento por humedad. Mayo 2022

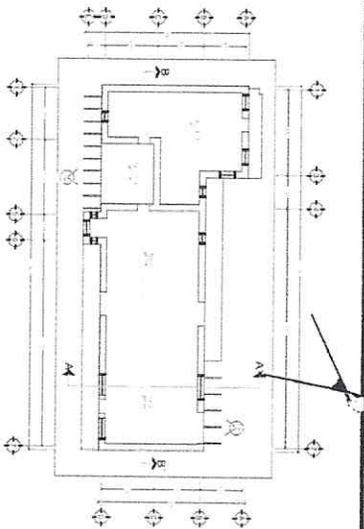
FOTO #24. Vista exterior, se aprecia daños en losa, filtraciones por falta de impermeabilizante, grietas por sismo y crecimiento de musgo por humedad. Mayo 2022

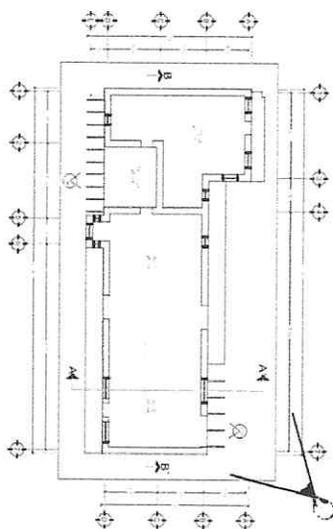
FOTO #25. Vista exterior, se observan daños en techumbre de lámina, corrosión piezas de lámina galvanizada y perfiles, escurrimiento de muros y crecimiento de musgo. Mayo 2022

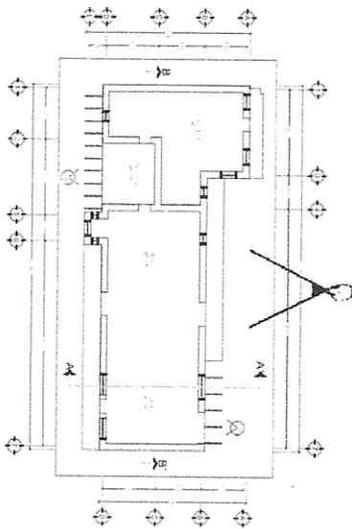
FOTO #26. Vista exterior, se observan daños en muros, pérdida de pisos, grietas en muros por sismo, pérdida de aplanados en parte superior de muros. Mayo 2022

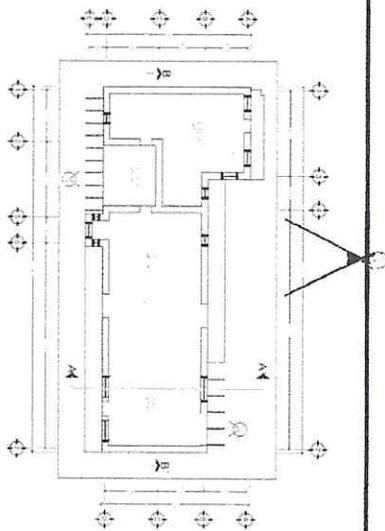
FOTO #28. Vista panorámica de fachada trasera, se observa vandalismo en puertas, ventanas y muros, grietas por sismo y perdida de pisos. Mayo 2022

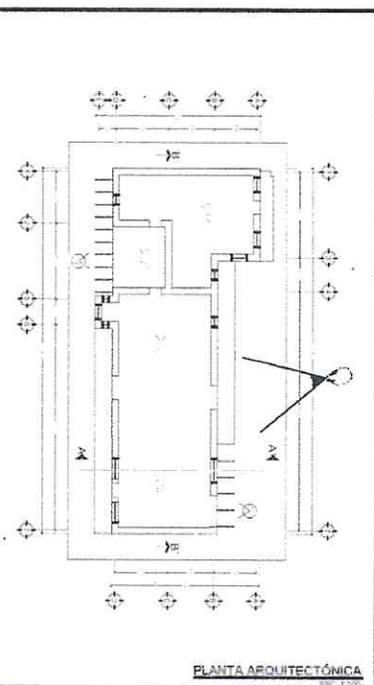
FOTO #29. Vista de fachada trasera, se observa pérdida de la techumbre de metal, corrosión en perfiles y piezas de lamina galvanizada, pérdida de cancelería de ventanas. Mayo 2022
