ELABORACIÓN DE ESTUDIOS DEL TEMPLO DE SANTO DOMINGO TONALTEPEC, OAXACA".

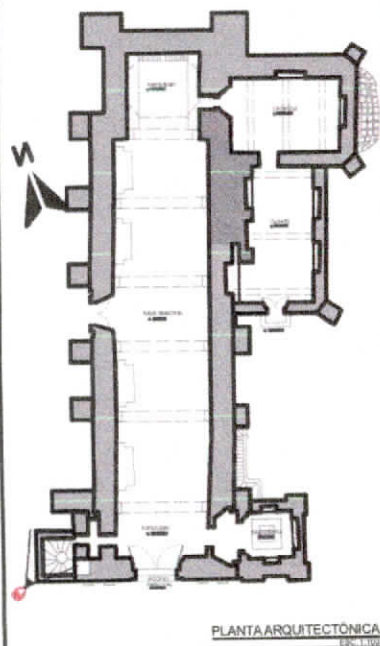
FOTO #2. Vista exterior de templo, fachada norte, presenta muros de piedra cantera con crecimiento de patina biológica por la humedad.

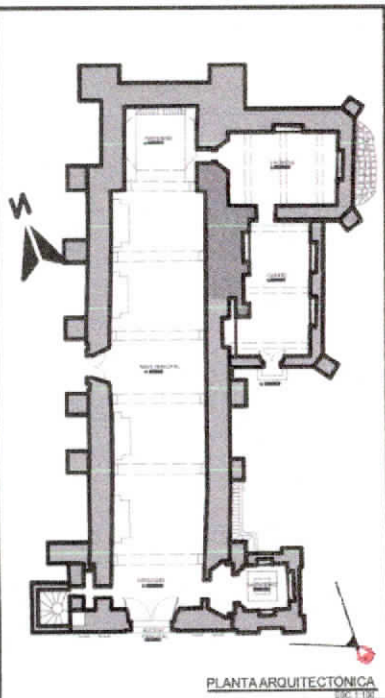
FOTO #3. Vista exterior del templo, se observa humedad en los muros de piedra. Fachada principal de dos cuerpos con remate, puerta principal de arco de medio punto y en el segundo cuerpo que presenta la ventana del coro.

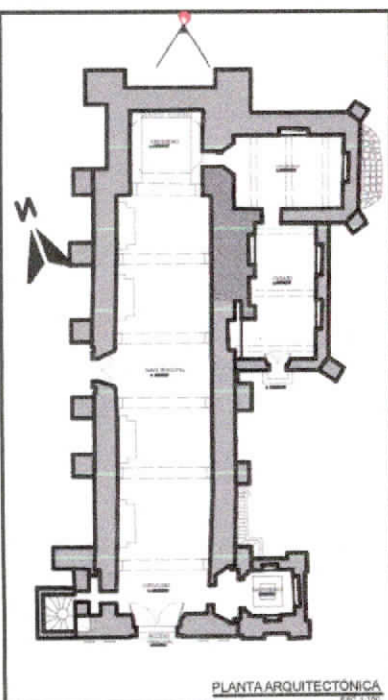
FOTO #4. Vista exterior de templo, fachada norte, presenta muros de piedra cantera con crecimiento de patina biológica por la humedad.

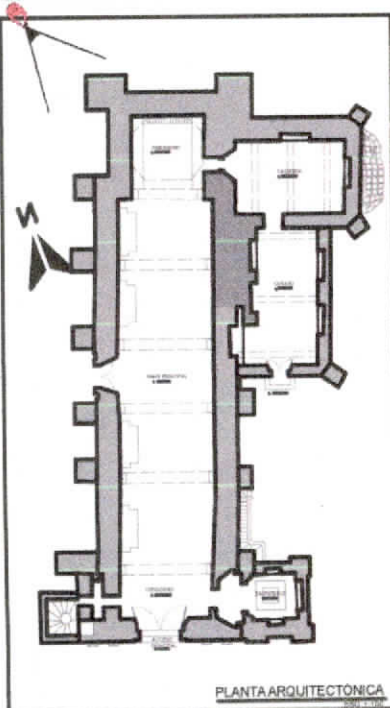
FOTO #5. Vista exterior del templo, fachada norte-oeste, presenta crecimiento de musgo por humedad en rodapié de muros de piedra cantera y crecimiento de flora nociva a causa de falta de mantenimiento.

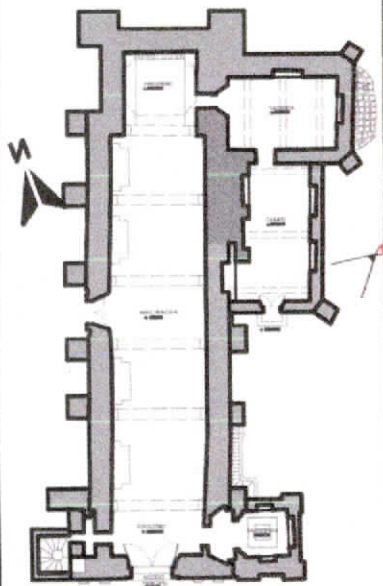
FOTO #6. Vista exterior del templo, fachada este, presenta humedad en muros de piedra cantera, crecimiento de patina biológica en rodapié y contrafuertes y exfoliación de piedra.

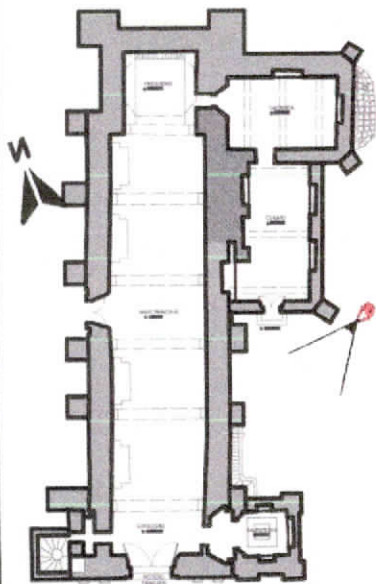
FOTO #7. Vista de exterior del templo, fachada este, se observa la sección de las escaleras que conectan a la cubierta, los muros presentan exfoliación en piedra cantera, crecimiento de flora nociva y patina biológica en rodapié.

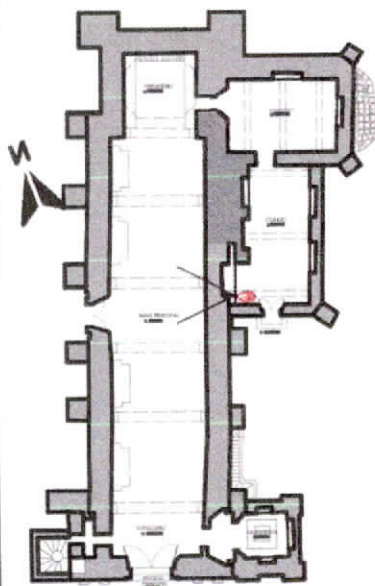
FOTO #8. Vista interior del templo, grietas en cubierta de bóveda de cañón corrido, presencia de humedad y desprendimiento de acabados finos.

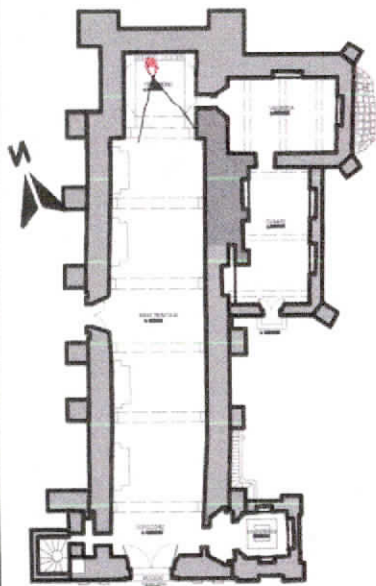
FOTO #9. Vista interior del templo, muro norte vista interior hacia muro sur, grietas en cubierta de bóveda de cañón corrido, presencia de humedad y desprendimiento de acabados finos y pintura.

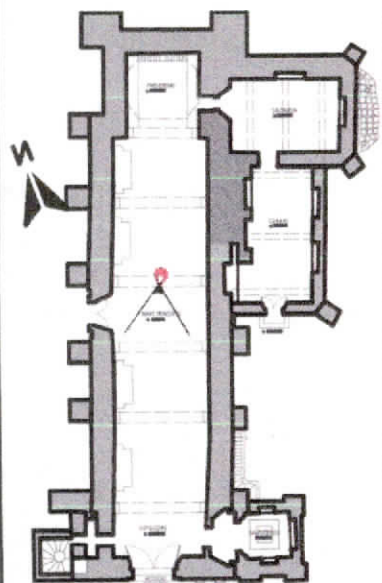
FOTO #10. Vista de interior del templo, se observa intradós de bóveda de cañón corrido de nave, se observa grietas y desprendimiento de acabados, como presencia de humedad y daños en pintura.

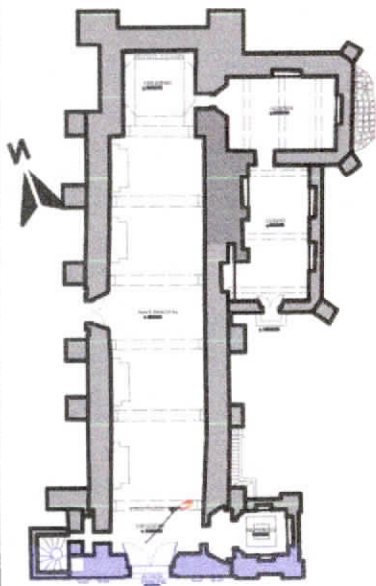
FOTO #11. Vista desde el sotocoro a escaleras que conectan al campanario, presenta humedad en muros, desprendimiento de acabados y pintura y pisos a base de cuadrados de barro recocido rojo.

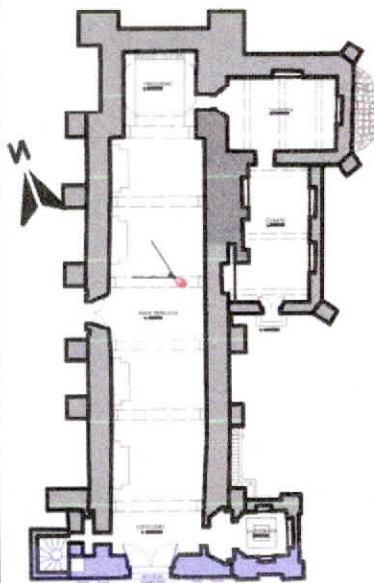
FOTO #12. Vista interior del templo, se observa pilastra conformada por su basa, fuste y capitel presenta desgaste en pintura. Donde descansa el arco de la bóveda de cañón corrido, dicho arco presenta desprendimiento de acabados y grietas.

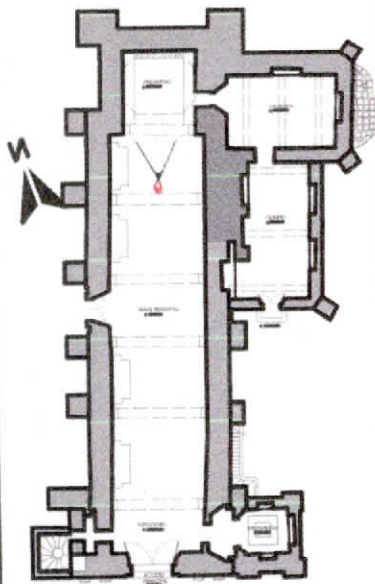
FOTO #13. Vista interior del templo, se observa la cúpula de ladrillo asentada con mortero cemento-arena y desprendimiento de acabados y pintura

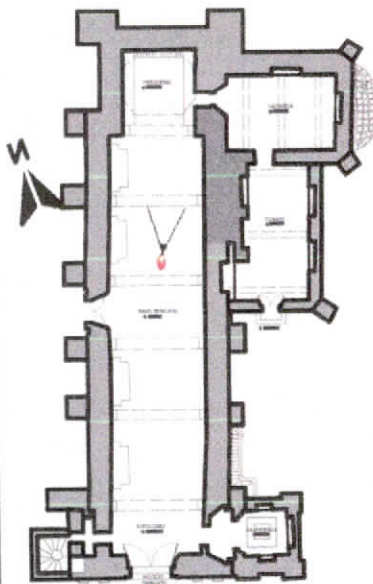
FOTO #14. Vista de parte de la nave principal, pequeños desgastes en pintura, grietas en muros y presencia de humedad en parte inferior de muros.

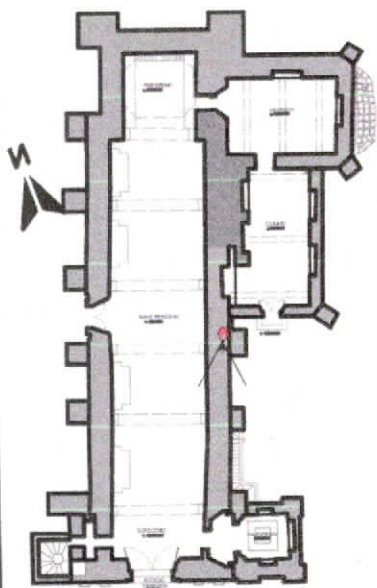
FOTO #15. Vista del interior del templo, presencia humedad en muros, desprendimiento de acabados y desgaste de pintura.

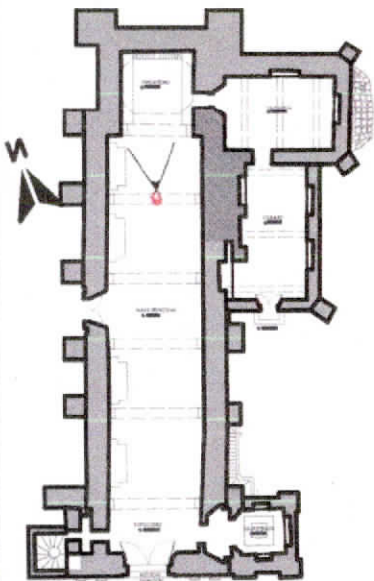
FOTO #16. Vista a detalle de cúpula donde se observan manchas ocasionadas por acumulación de humedad y polvo por filtraciones al interior del templo.

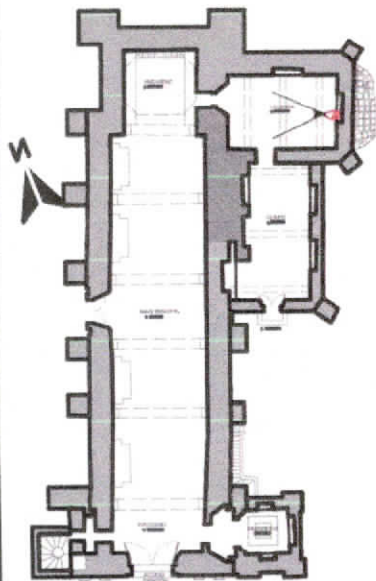
FOTO #17. Vista de la sacristía, se ve el presbiterio y se observa desprendimiento de acabados en muros, como también manchas por humedad y grietas, presencia de mobiliario eclesiástico.

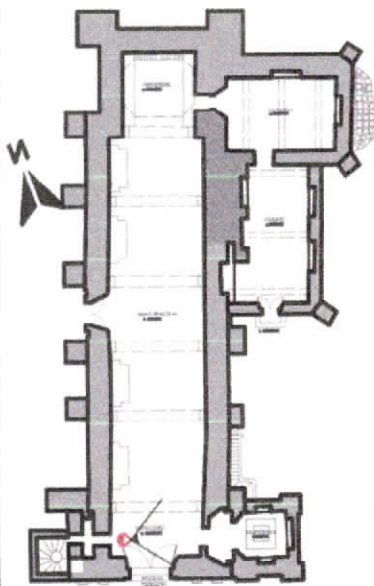
FOTO #19. Vista interior desde el sotocoro al bautisterio, se observa puerta de arco de medio punto de madera, grietas en muros, desprendimiento de acabados, pintura y humedad en muros.

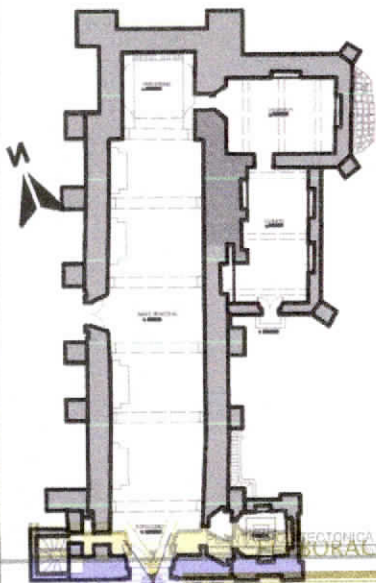
FOTO #20. Vista desde coro hacia presbiterio, se observa presencia de humedad en el piso de coro, grietas en arco de bóveda de cañón.

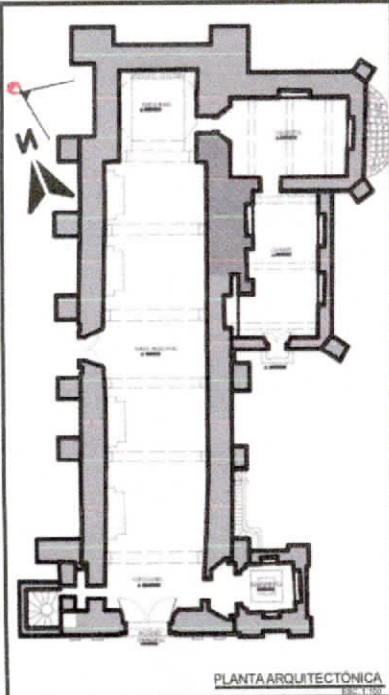
Vista exterior del templo, fachada oeste, presenta humedad en contrafuertes, patina biológica y de enmugrecimiento y exfoliación de piezas de piedra cantera.

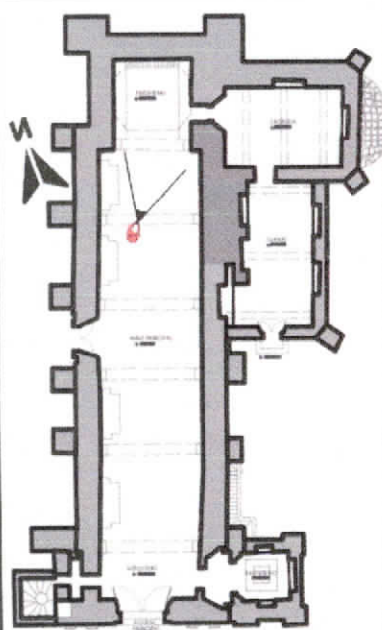
FOTO #29. Vista interior del templo, grietas en cubierta de bóveda de cañón corrido, presencia de humedad y desprendimiento de acabados finos.
