"ELABORACION DE ESTUDIO DEL TEMPLO DE SANTIAGO TENANGO, ETLA, OAXACA".)

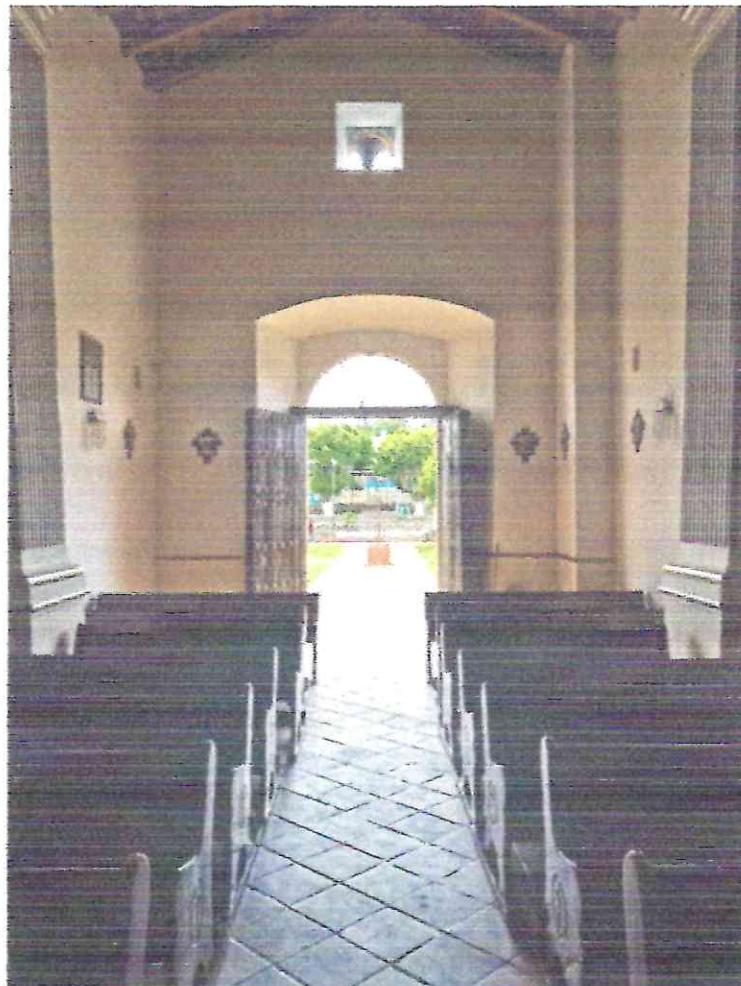
FOTO #8. Vista de interior del templo, se observa vista de nave principal hacia sotocoro y coro, 2 primeros entre ejes, presencia del mobiliario eclesiástico.
