FOTO #1. Vista exterior de la fachada Sureste.

(HIDROELÉCTRICA, SAN AGUSTÍN ETLA, OAX.)

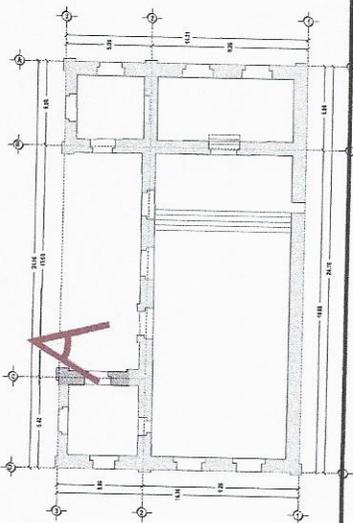
FOTO #2. Vista exterior de la fachada Suroeste; se compone de tres cuerpos, el cuerpo con orientación Oeste presenta una grieta estructural en sentido vertical que va desde el frontón hasta el primer nivel, con lo cual se ve afectado su funcionamiento estructural. Presencia de grafitis en paramentos exteriores.

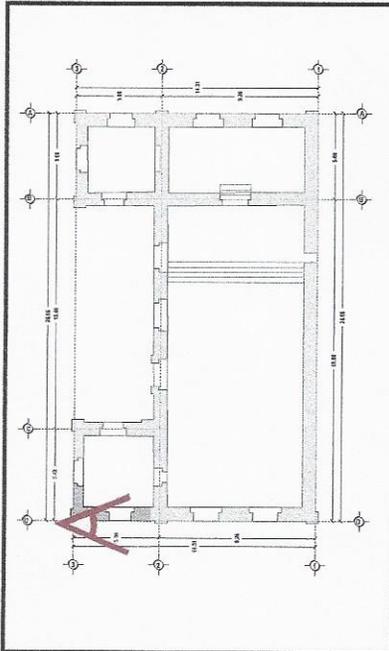
FOTO #5. Vista exterior fachada suroeste: grietas en arcos de ventanas, lo que ocasiona el desprendimiento de aplanados, presencia de costras negras en muros y cornisas.

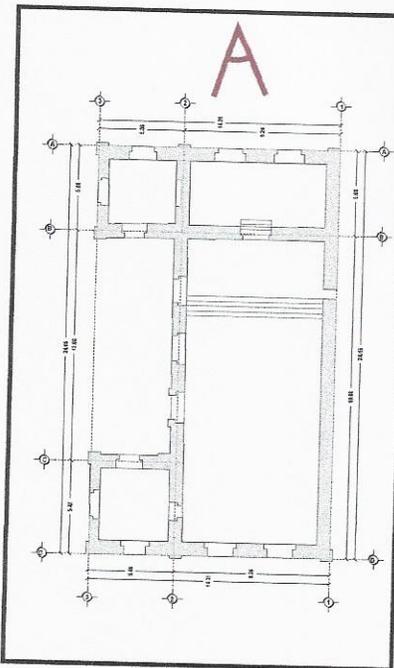
FOTO # 6. Vista exterior de la fachada Noroeste; se observa la pérdida total de cristales en todas las ventanas, así como también pérdida total de herrería en 2 ventanas. Presencia de grafitis. Desprendimiento de aplanados.

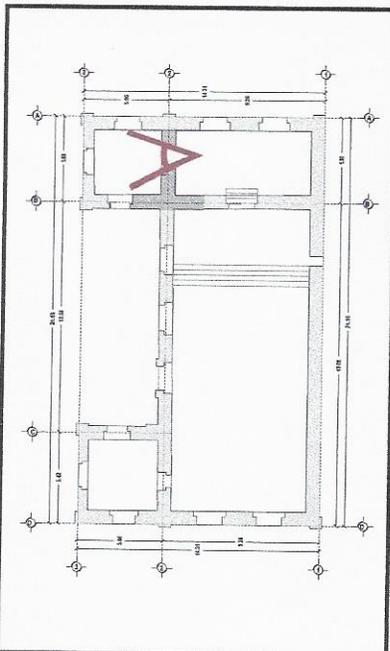
FOTO #8. Vista interior de habitaciones; presencia de grietas en muros con un espesor de entre 1 a 5 cm. lo que provoca el desprendimiento de aplanados, manchas en pared debido al humo a causa del fuego, presencia de grafitis, pisos fracturados a causa de retirar maquinaria.

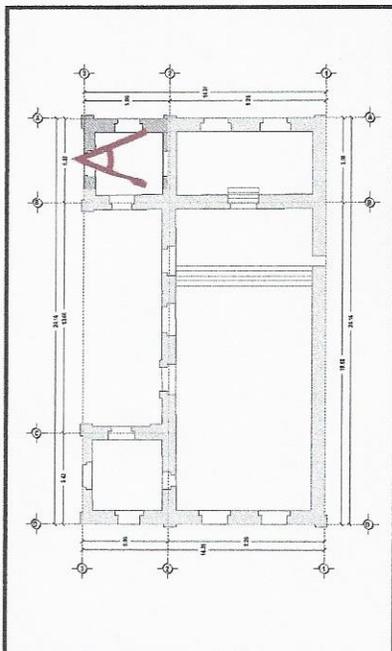
FOTO # 9. Vista interior de las habitaciones; se observa presencia de grafitis, desprendimiento de aplanados donde se pueden ver costras negras en las piedras de los paramentos interiores debido a la humedad.

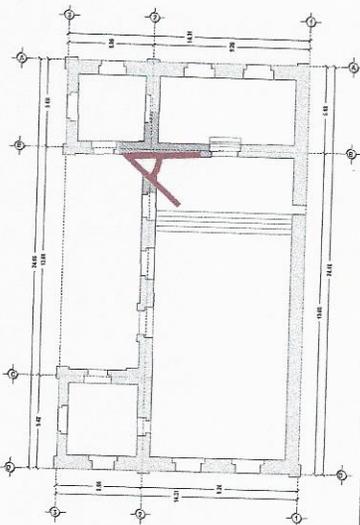
FOTO #15. Vista interior:
desprendimiento de
aplanados en paramentos
internos, presencia de costras
negras en piedras por
humedad y grafitis.

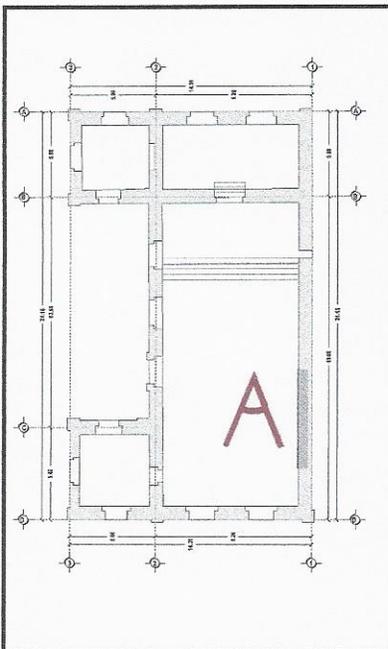
FOTO #17. Vista interior: se observa la fractura en pisos causado por el retiro de maquinaria.

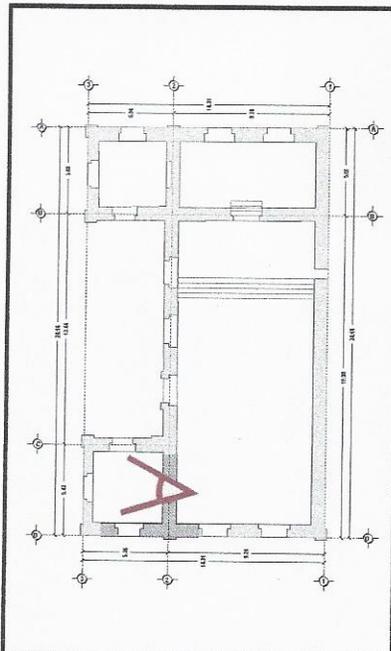
FOTO #19. Vista interior de hidroeléctrica; se observa la cubierta en mal estado del área que fungía como elevador de poleas, a base de lámina acanalada (oxidada) y perfiles de ptr, las cuales están deterioradas por exceso de humedad, flora nociva en muros, aplanado en mal estado, grietas con un espesor de entre 1 a 5 cm., presencia de colonias de crecimiento biológico (musgos y algas) en paramentos interiores.

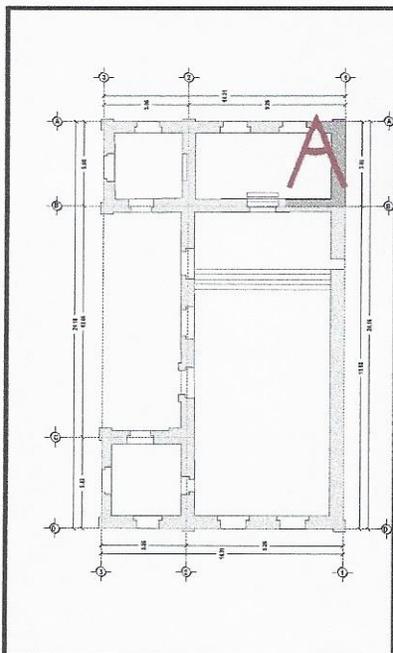
FOTO #20. Vista interior de habitaciones en el segundo nivel; se observa presencia de pintura y grafiti en muros, así como el desprendimiento de aplanados a causa de grietas.

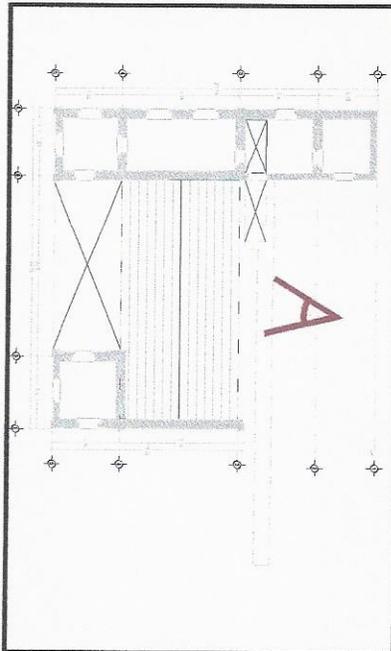
FOTO #27. Vista exterior de la cubierta; lámina galvanizada oxidada, así como también el remate, se encuentra oxidado.

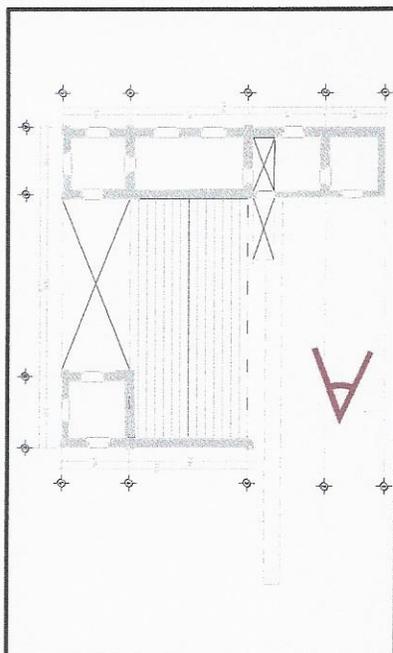
FOTO #29 Vista exterior;
vestigios de muros de adobe
