## MEMORIA FOTOGRÁFICA

(PALACIO MUNICIPAL, OCOTLÁN DE MORELOS, OAX.)

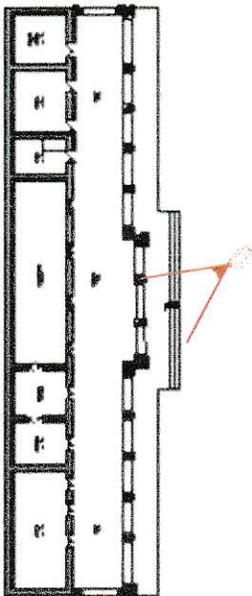
**FOTO #3.** Vista exterior de la fachada Norte, desprendimiento de pintura. Bóveda catalana a base de ladrillo de barro rojo recocido. Septiembre 2021.

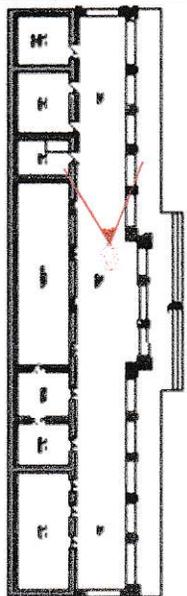
**FOTO #5.** Vista interior del corredor, se observa en primer plano que la edificación se encuentra en mal estado, los aplanados que revisten el edificio se encuentra en mal estado, en algunas zonas de la cubierta de concreto armado se ha desprendido el lecho bajo de la losa por la presencia de humedad. Septiembre 2021.

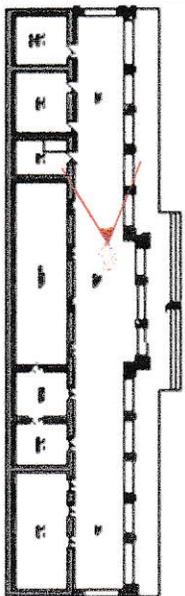
**FOTO #5.** Vista interior del corredor, se observa en primer plano que la edificación se encuentra en mal estado, los aplanados que revisten el edificio se encuentra en mal estado, en algunas zonas de la cubierta de concreto armado se ha desprendido el lecho bajo de la losa por la presencia de humedad. Septiembre 2021.

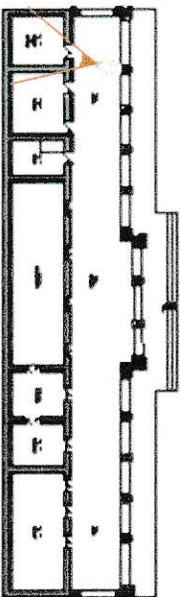
**FOTO #8.** Vista interior de la Oficina de Regiduría de Mercados, los muros cuentan con grietas que van de piso a techo con un espesor aprox. de 1 a 2 cm. Septiembre 2021.

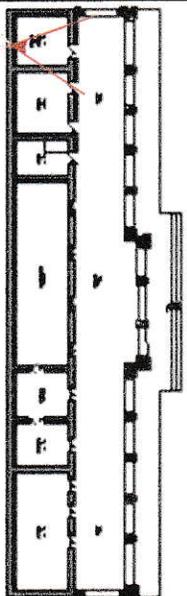
**FOTO #9.** Vista interior de la Oficina de Regiduría de Mercados, se puede observar que los pisos son de loseta industrial. Así mismo resaltan las grietas en los muros a causa del sismo. Septiembre 2021.

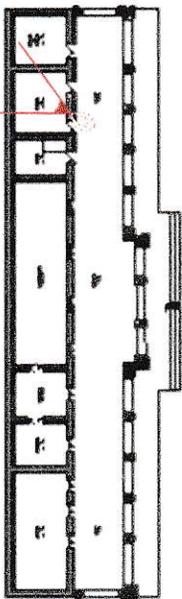
**FOTO #13.** Vista interior de la Oficina del H. Ayuntamiento, se observa una junta entre el muro y la losa de concreto armado provocando los desprendimientos de pintura en la losa causa de humedad. En los muros se observa que el mural ha sido afectado por los escurrimientos de la junta fría. Septiembre 2021.

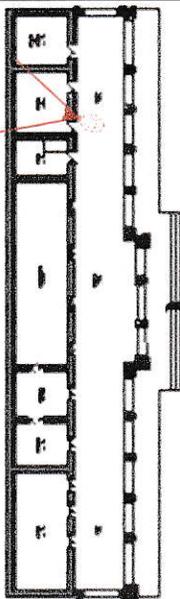
**FOTO #14.** Vista interior de la Oficina del H. Ayuntamiento, donde se observa un mural del pintor Rodolfo Morales, este muro ha sido afectado por los escurrimientos de la junta fría reflejando una constante presencia de humedad en el paramento interior, por lo que ya se está desprendiendo el planado afectando la capa pictórica del mural. Septiembre 2021.

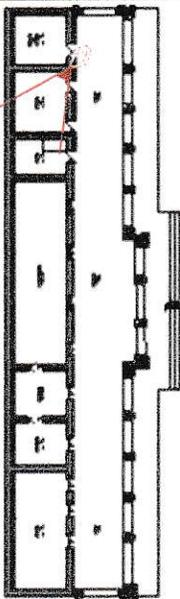
**.OTO #15.** Vista interior de la Oficina del H. Ayuntamiento, se puede apreciar a detalle que los plafones que revisten los muros se encuentran en mal estado a causa de la humedad, provocando escamas en la capa pictórica del mural. Septiembre 2021.

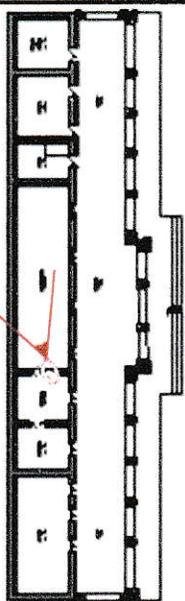
**FOTO #16.** Vista interior del Salón de Murales, grietas en paramento interior, afectando la capa pictórica del mural. Septiembre 2021.

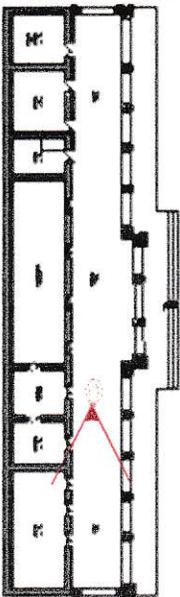
FOTO #19. Fotos de la losa de cubierta, se observa desprendimiento de pintura, así como exceso de humedad. Septiembre 2021.

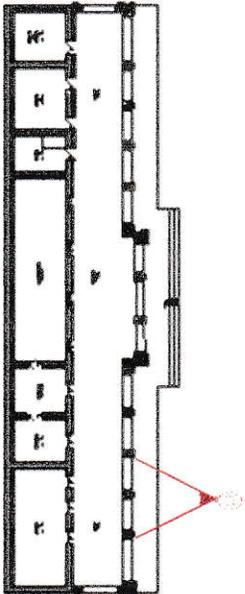
**FOTO #20.** Vista de las cornisas; presencia de rietas, debido a esto se observan desprendimiento de aplanados, así como también fractura de piezas. Septiembre 2021.

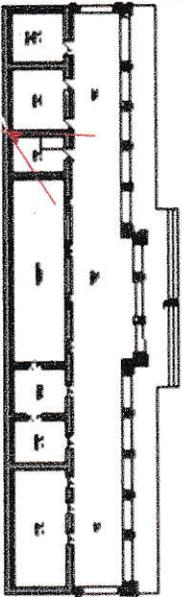
FOTO #21. Vista interior de la Secretaría Municipal; se observan grietas en paramentos interiores. Octubre 2021.

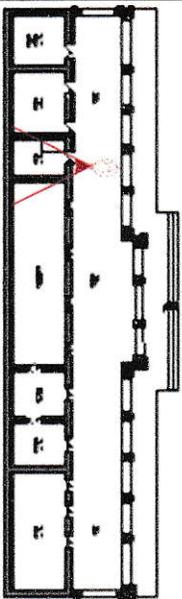
FOTO #22. Vista del tapanco de la Secretaría Municipal, se perciben grietas en paramentos interiores debido a sismos. Septiembre 2021.

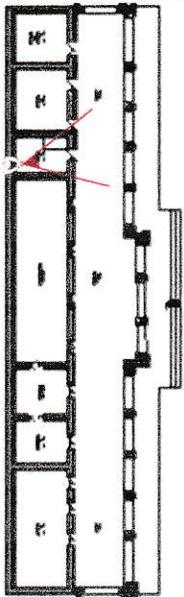
**OTO #23.** Vista interior del tapanco, en este espacio se puede observar el desprendimiento del planado del óculo de la ventana y losa. Septiembre 2021.

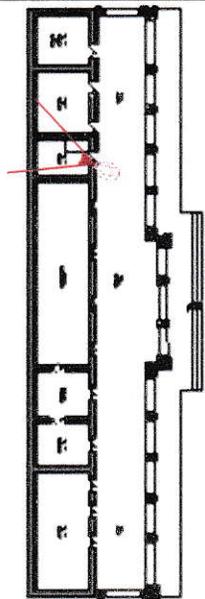
**FOTO #24.** Vista de las jambas del acceso al salón de murales. Se presenta una coquedad en la jamba. Octubre 2021.

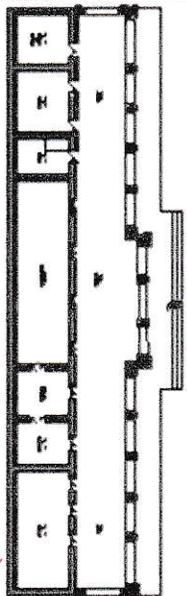
**FOTO #25.** Vista lateral Este, presencia de manchas de secado en paramento exterior, desprendimiento de aplanados por humedad. Septiembre 2021.

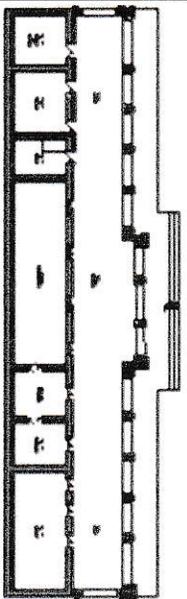
**FOTO #26.** Muro de la capilla posa orientación Este, grietas en luneto, arcos y muro, presencia de hongos por exceso de humedad y por consecuencia, desprendimiento de aplastados y pintura. Septiembre 2021.

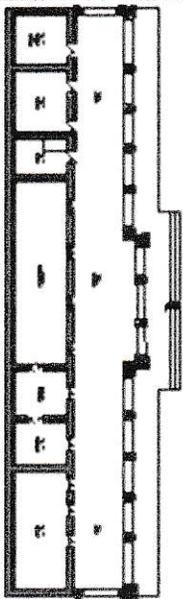
**FOTO #27.** Vista del paramento Sur del palacio municipal, presencia de manchas negras en la parte inferior del paramento a causa de exceso de humedad por capilaridad. Septiembre 2021.

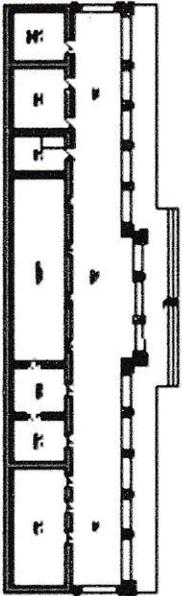
**FOTO #28.** Vista del paramento exterior Sur, presencia de humedad por capilaridad, como consecuencia aparición de ostras negras. Septiembre de 2021.

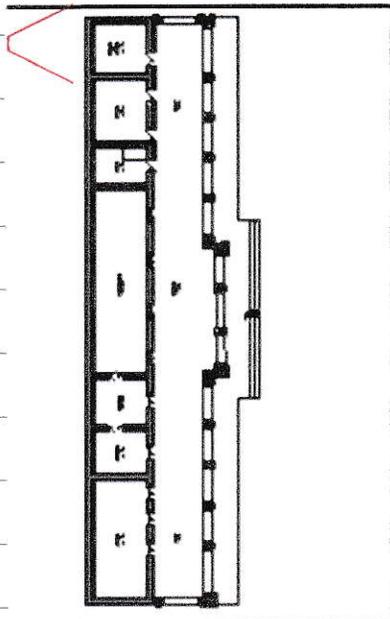
**FOTO #29.** Vista de la capilla posa orientación Oeste, presencia grietas en aplanados y humedad, a causa de esto, aparición de manchas y costras negras en paramento exterior. Septiembre 2021.
