(PALACIO MUNICIPAL, SANTA CATARINA YOSONOTU, TLAXIACO, OAX.)

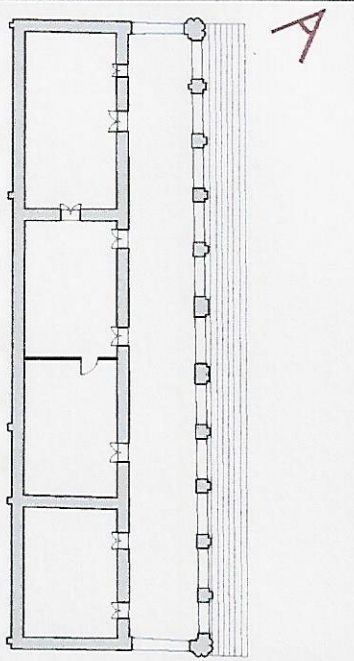
**FOTO #1.** Vista exterior de la fachada principal, orientación Este; está conformada por 11 arcos de piedra braza de 60cm de espesor, columnas semicirculares de 34cm de diámetro adosadas a los pilares rectangulares, ambas de tabique de barro rojo recocido y aplanado de mortero cal-arena. Desprendimiento de pintura vinílica debido a humedad.

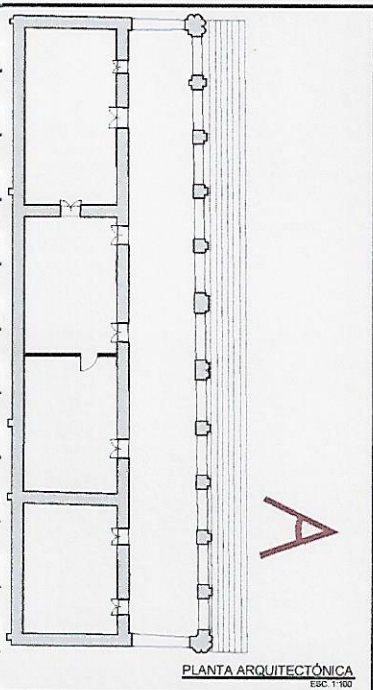
**FOTO #2.** Vista a detalle de la fachada principal, en donde se puede observar desprendimiento de aplanados, agrietamiento en arcos y pilastras. De igual manera se observa que la cubierta es de concreto armado y sobresalen las varillas que conforman la parrilla de la losa.

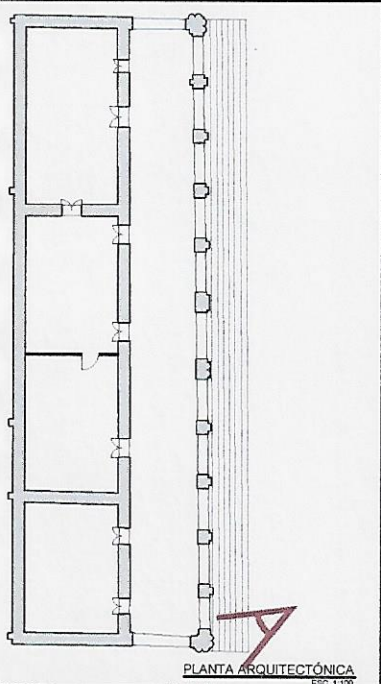
**FOTO #3.** Vista a detalle de la columna y sus pilastras, de fábrica mixta de ladrillo rojo recocido y piedra de la región, se percibe el agrietamiento en las columnas lo que provocó el desprendimiento de aplanado.

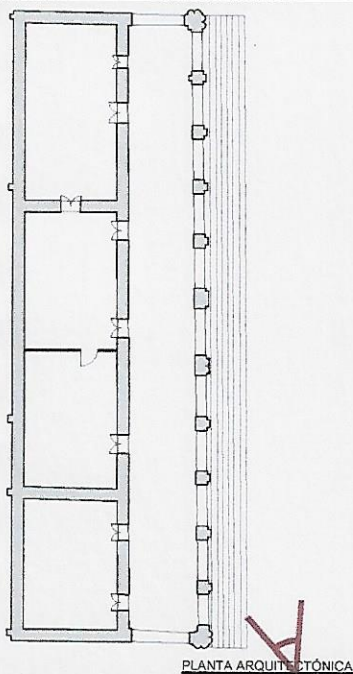
**FOTO #4.** Vista exterior en donde se puede observar que las escalinatas originales son de piedra de la región revestidas con mortero de cemento-arena. Se observa el desprendimiento de la pintura vinílica en columnas, así como la pérdida parcial de aplanados y fracturas en los mismos elementos.

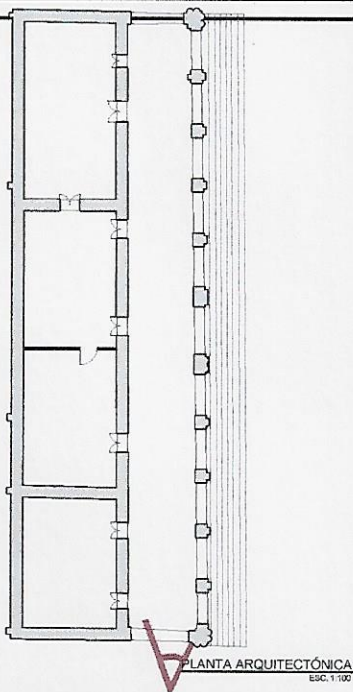
**FOTO #5.** Vista exterior de la fachada lateral, orientación Sur, se observa una mala intervención de reconstrucción del arco con concreto armado.

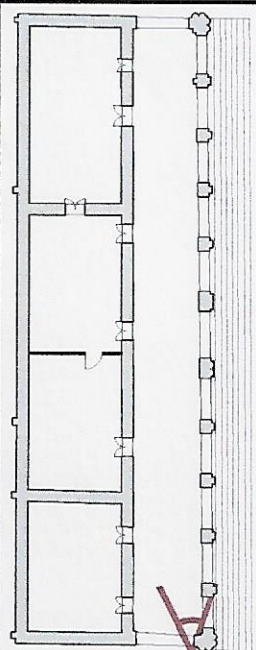
**FOTO #6.** Vista hacia el interior del pasillo del palacio municipal, se percibe agrietamiento, hundimiento y pérdida del nivel de pis, así como deterioro en la losa de concreto.

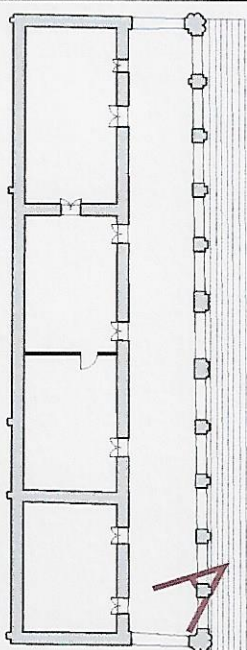
**FOTO #7.** Vista del pasillo en donde se observa el agrietamiento en pisos y columnas, aplanados en mal estado. Se observa que las puertas se encuentran dañadas por la humedad.

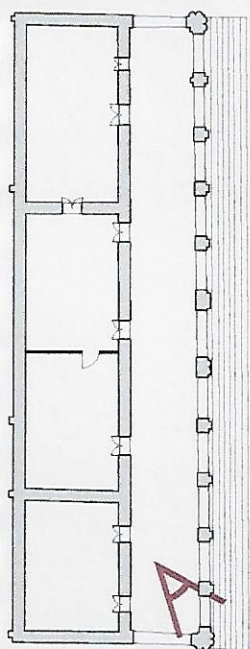
**FOTO #8.** Vista hacia el interior del pasillo deterioro presente en aplanados, agrietamiento en arcos, mala intervención en cubierta, que se realizó con materiales contemporáneos y hubo una mala ejecución.

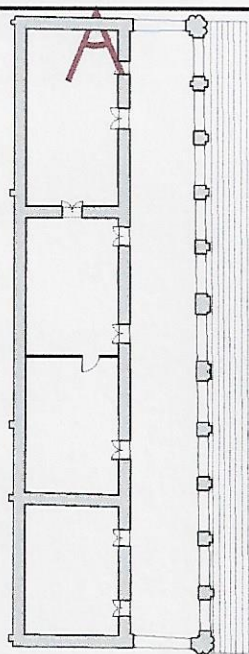
**FOTO #9.** Vista de la cubierta de concreto armado, se observa eflorescencia y corrosión del acero de refuerzo en la losa y traveses de azotea por humedad y filtraciones.

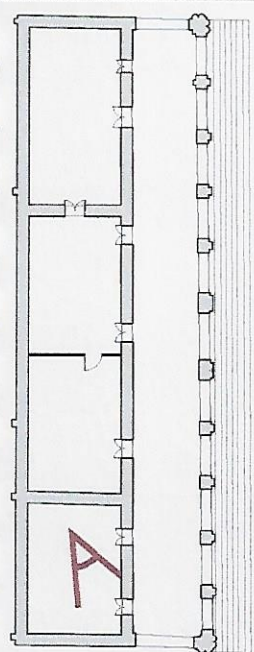
PLANTA ARQUITECTÓNICA  
FOTO 10

**FOTO #10.** Vista de la cubierta en donde se observan los materiales con los que fue construida y la mala intervención que se le realizó al edificio, así como presencia de costras negras.

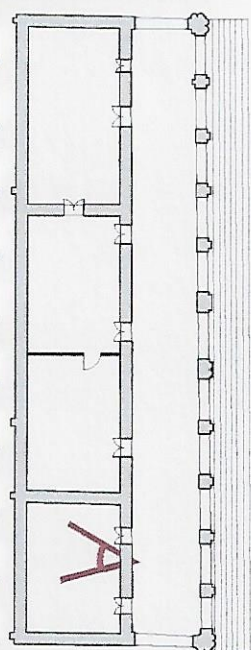
**FOTO #11.** Vista interior;  
presencia de eflorescencia,  
costras negras debido a  
humedad y  
desprendimiento de  
aplanados en paramentos  
interiores

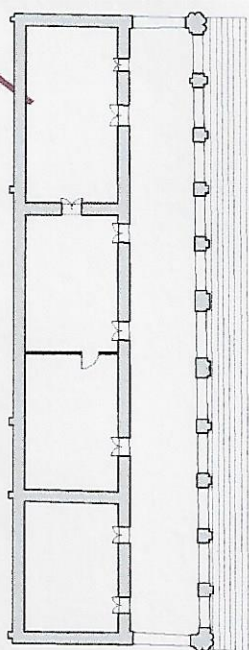
**FOTO #12.** Vista de la fachada orientación Oeste, presencia de costras negras en paramento exterior de piedra de la región y flora nociva.

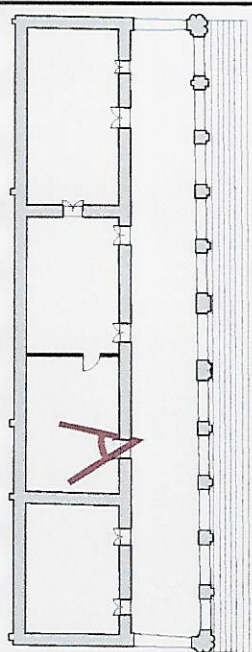
**FOTO #14.** Vista interior de la oficina 2, presencia de humedad en paramento interior debido a exceso de humedad, lo que está provocando el desprendimiento de pintura.

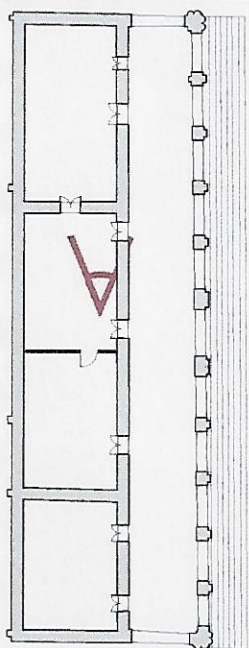
**FOTO #15.** Vista interior; se observa desprendimiento de aplastados en lecho inferior del techo debido a exceso de humedad.

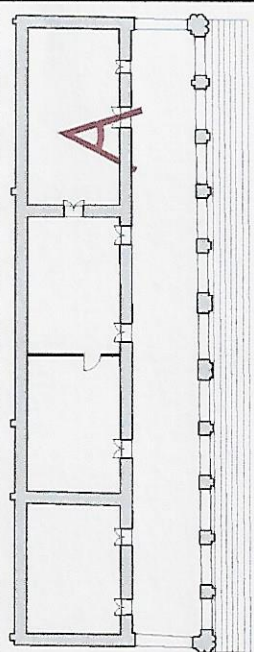
**FOTO #16.** Vista a detalle del interior del banco; en donde se puede observar presencia de agrietamiento en paramento interior.
