(RECONSTRUCCIÓN DE LA AGENCIA MUNICIPAL DE SANTIAGO NUNDICHE, TLAXIACO, OAXACA)

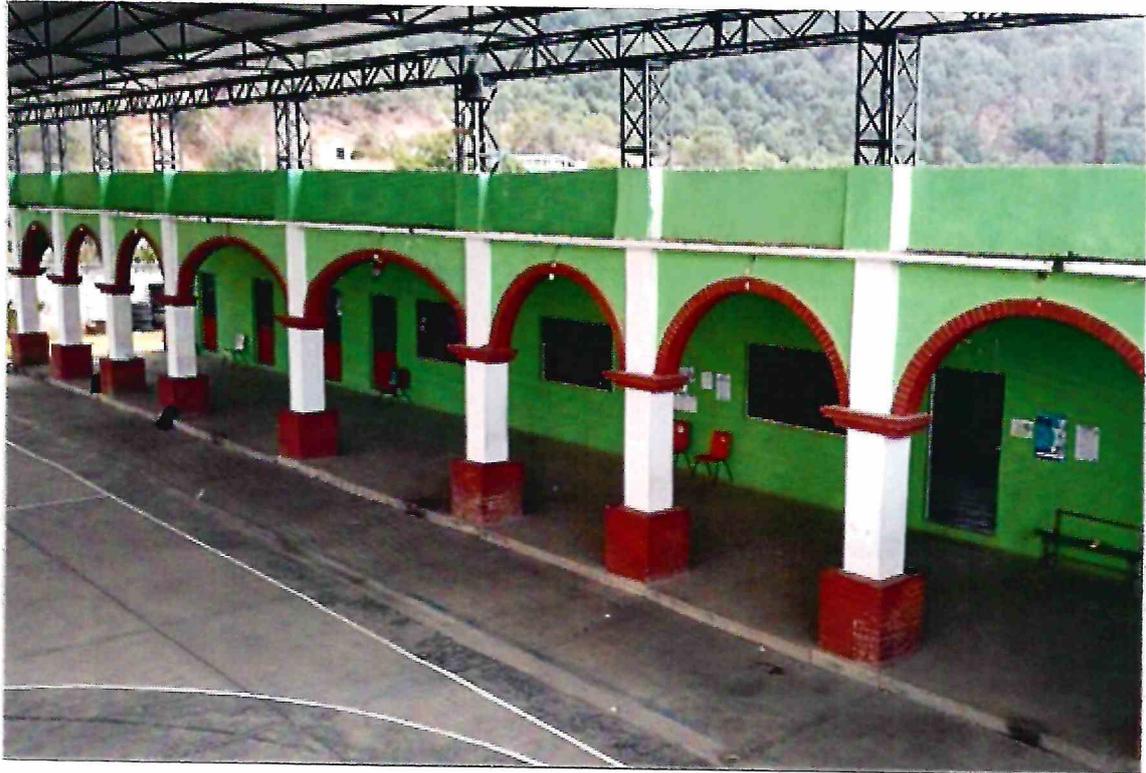
FOTO #1.

Vista exterior de la fachada principal; se observa el entorno por el cual está rodeado el inmueble, la fábrica de la portada está conformada por arcos y columnas de concreto y muros de tabicón con aplanado, acabado final con pintura vinílica.

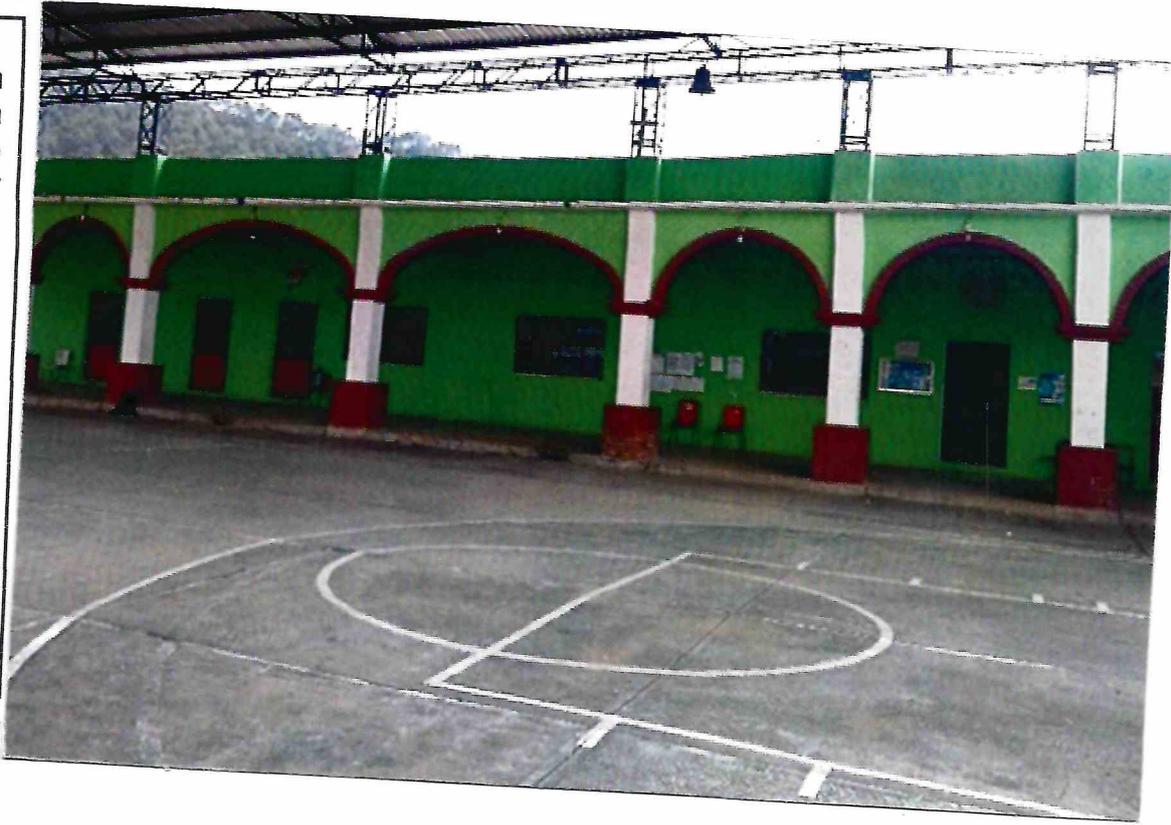
FOTO #2.

Vista exterior hacia portada de el palacio, se aprecia la variación de los arcos que conforman el corredor principal.

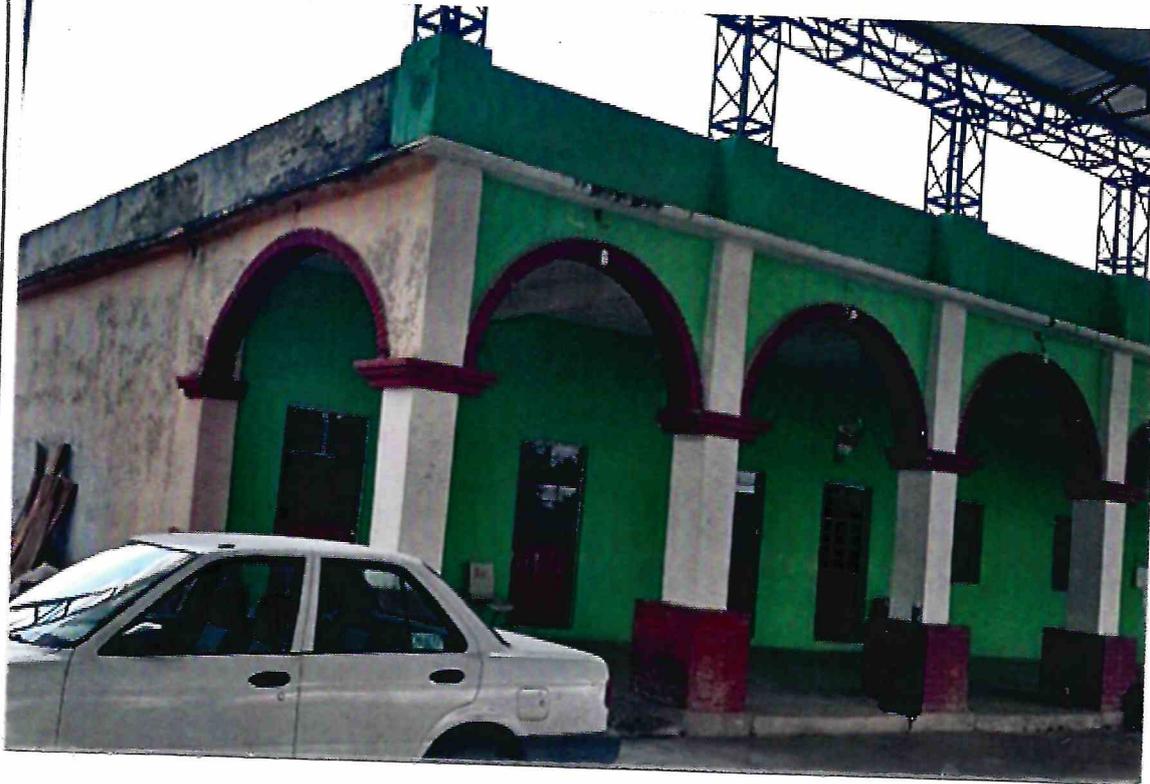
FOTO #3.

Vista exterior hacia portada sur poniente, se denotan los elementos estructurales que conforman el edificio.

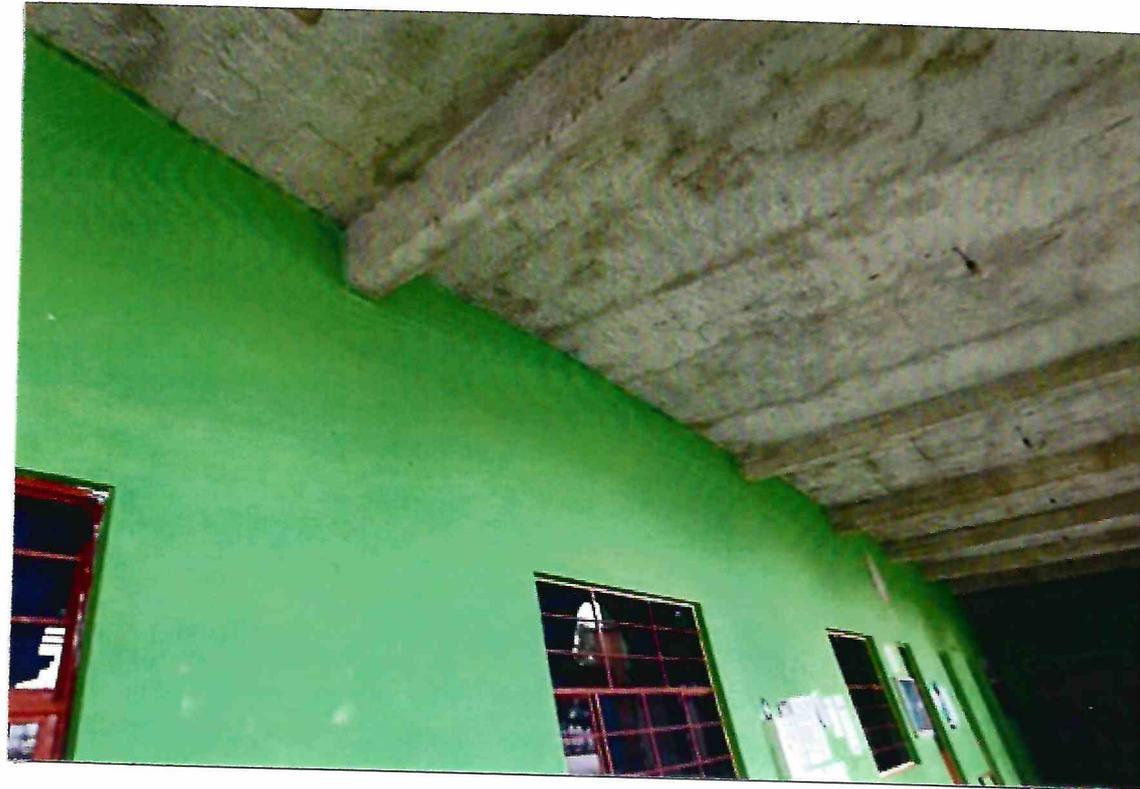
FOTO #4.

Vista interior del pasillo, se observan elementos estructurales, cadenas de concreto armado, así como ventanas de herrería.

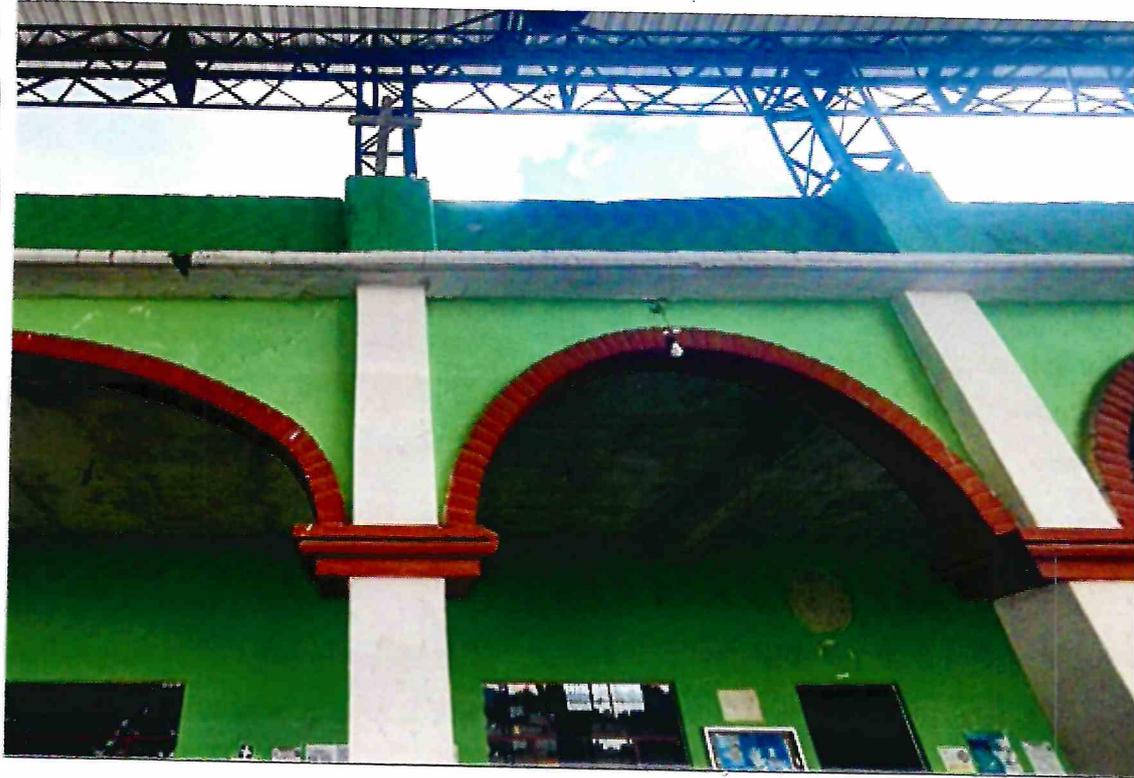
FOTO #6.

Vista exterior fachada principal, se denotan las columnas de concreto armado, así como en el segundo cuerpo en forma de pilastras.

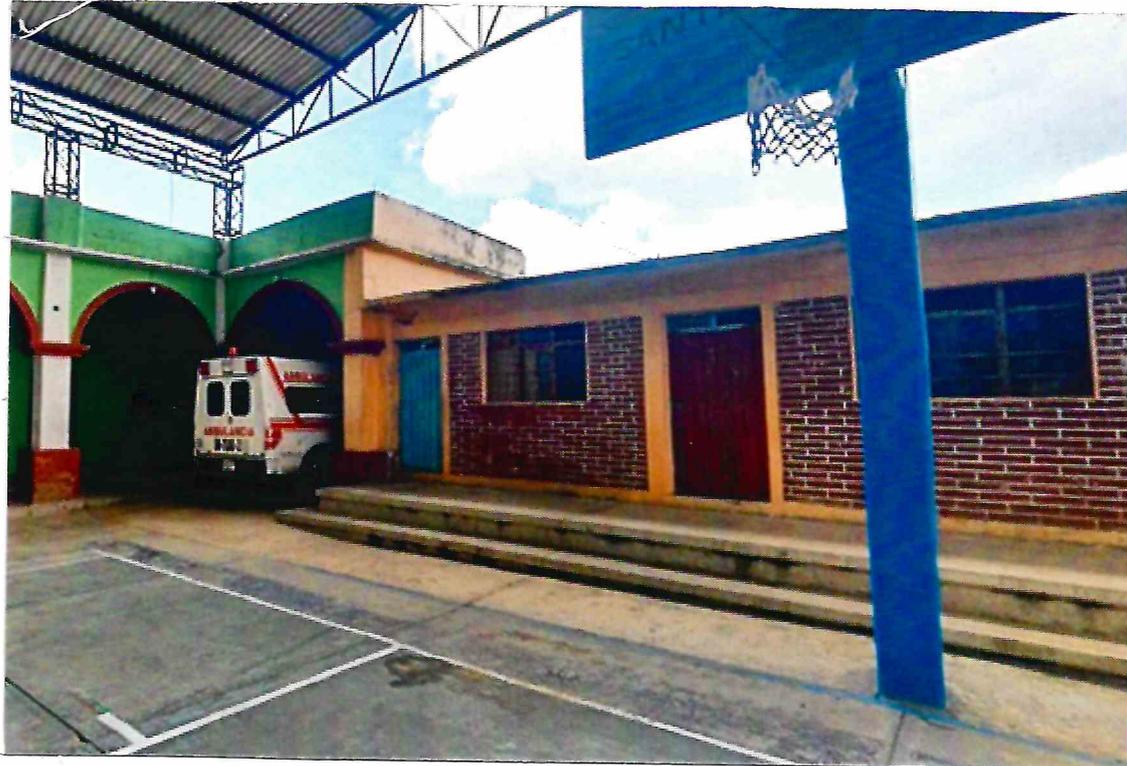
FOTO #7.

Vista exterior de áreas anexas pertenecientes al complejo, a base de tabique de barro rojo asentado y juntoado con mortero cemento-arena. Septiembre 2021.

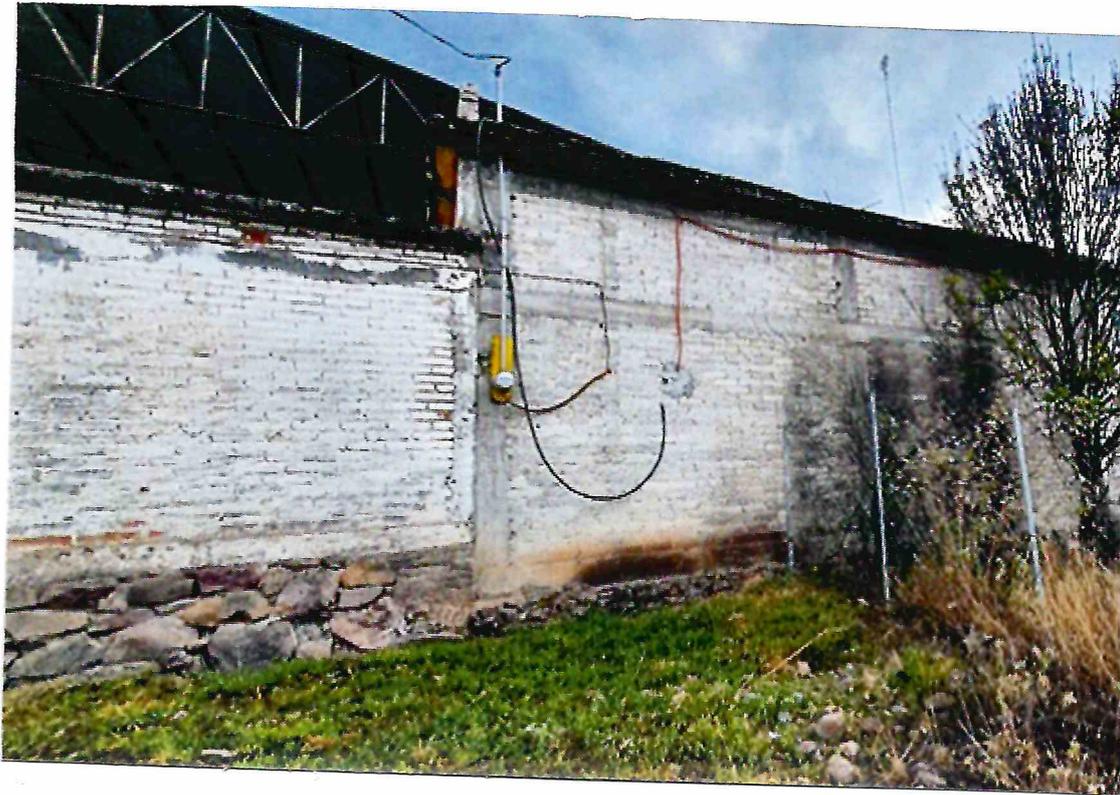
FOTO #18.

Vista exterior de fachada norte, se observa que el edificio aun cuenta con cimientos tradicionales de piedra de la región aparejada con mortero cal-arena.
