Rehabilitación del atrio del templo de nuestra Señora de la Merced,
Oaxaca de Juárez, Oaxaca

Septiembre 2025

INSTITUTO DEL
PATRIMONIO
CULTURAL
DEL ESTADO DE OAXACA

Registro de Deterioros

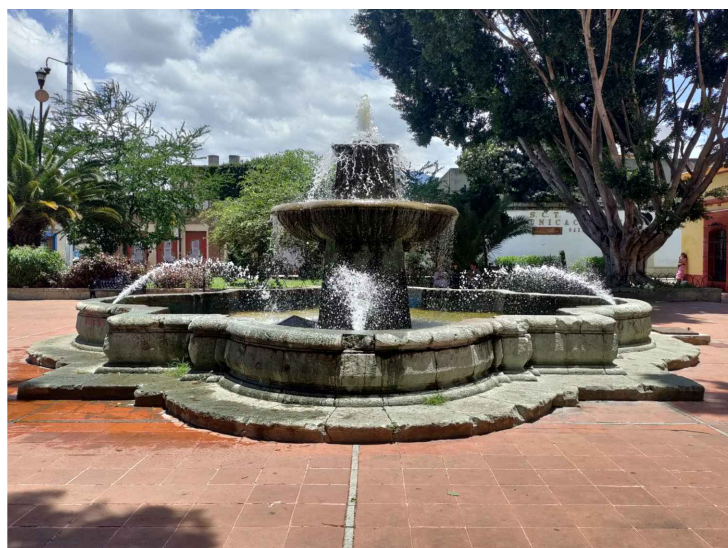
IMAGEN 01
Vista de la fuente de laPlazuela Juan Pelaez de Berrio

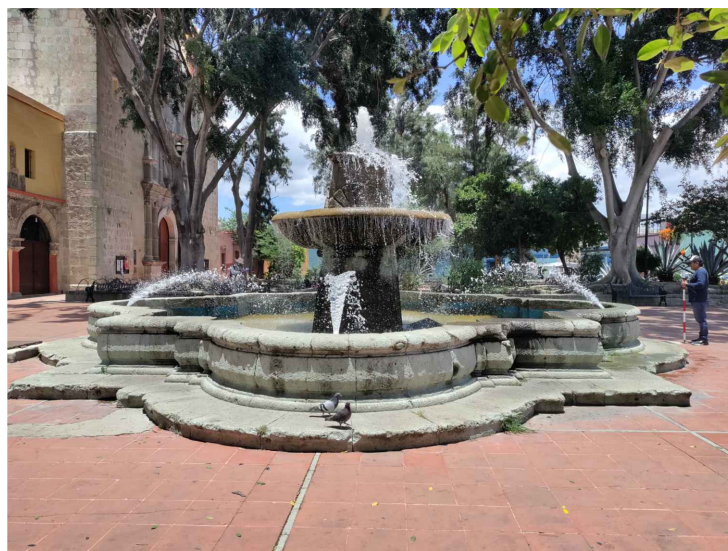
IMAGEN 02
Vista de la fuente de la Plazuela Juan Pelaez de Berrio

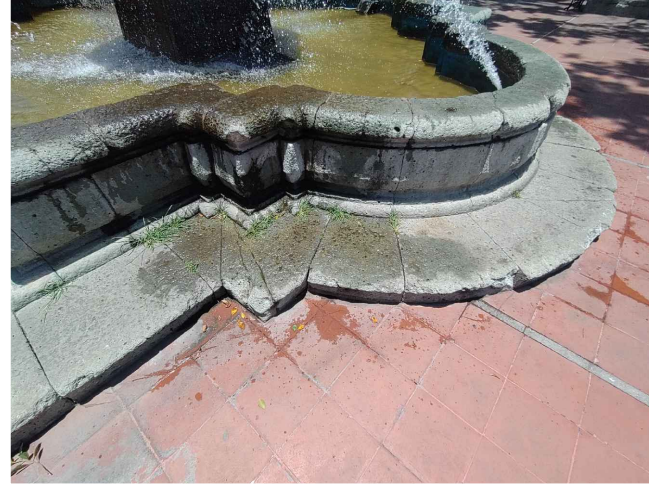
IMAGEN 01
Soldado perimetral de forma cruciforme constituido de sillares de cantera verde con una sección general 0.78m de largo por 0.16m de peralte y un ancho promedio de 0.50m a 0.65m

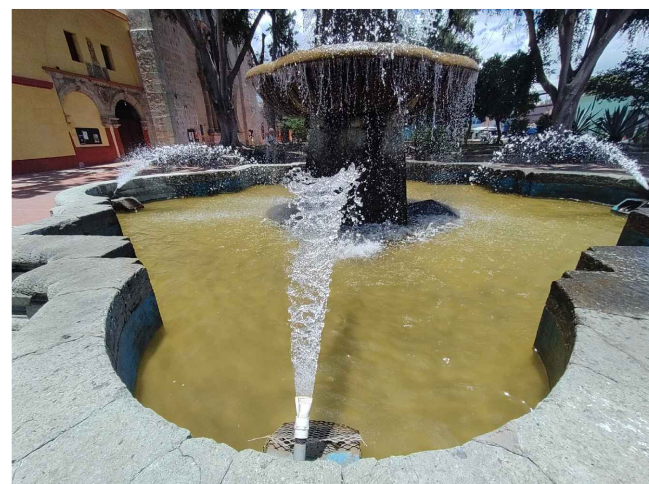
IMAGEN 02
Brocal a base de sillares de cantera verde de sección general 0.40 m de base x 0.55m de peralte y una longitud de 1.00 m
