PROYECTO:
Rehabilitación del Teatro Juárez, Oaxaca de Juárez, Oaxaca

CLAVE: EA-01
No. DE PLANO: 01/12
FECHA: Septiembre 2025
ACOTACIÓN: Metros
ESCALA: 1:100

PLANO: Estado Actual - Planta Arquitectónica Sótano

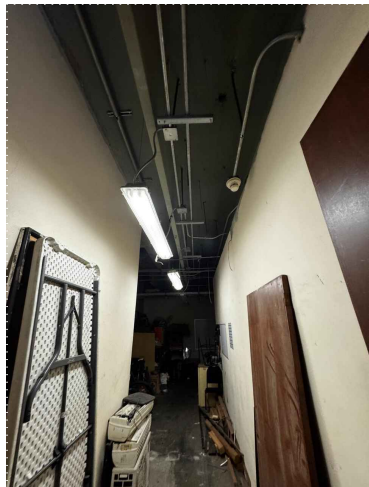
EA1. ACCESO AL CUARTO DE UTILERÍA UBICADO EN LA PLANTA SÓTANO DEL TEATRO.

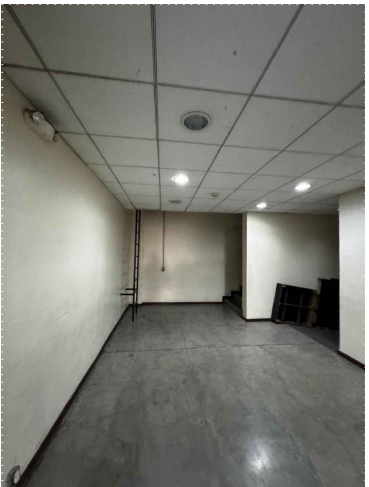
EA2. ÁREA DE ESPERA Y ACCESO A LOS CAMERINOS. SE OBSERVA AL FONDO LAS ESCALERAS HACIA EL ESCENARIO Y LAS ESCALERAS MARIÑERAS HACIA EL TAPANCO, EN PLANTA SÓTANO DEL INMUEBLE.

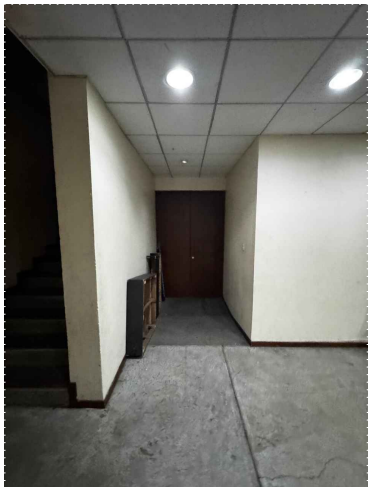
EA3. PUERTA DE ACCESO AL CUARTO DE UTILERÍA, A LA IZQUIERDA LOS ESCALONES HACIA EL ESCENARIO, EN LA PLANTA SÓTANO DEL INMUEBLE.

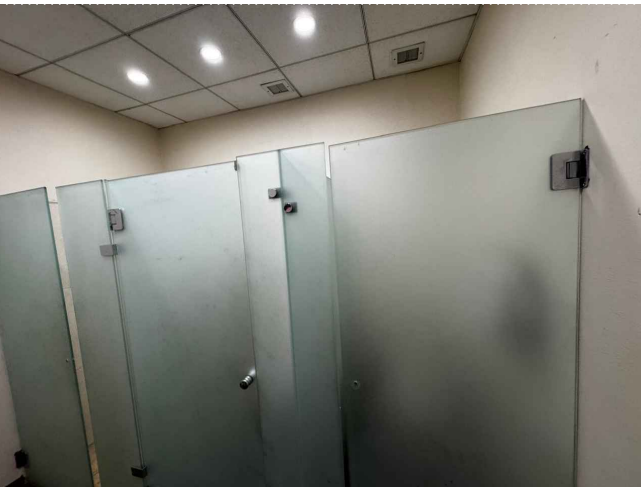
EA4. INTERIOR DEL BAÑO DE MUJERES ADJUNTO A LOS CAMERINOS DE MUJERES, DONDE SE OBSERVAN LAS MAMPARAS DIVISORIAS DE CADA CUBÍCULO DE WC, EN LA PLANTA SÓTANO DEL INMUEBLE.

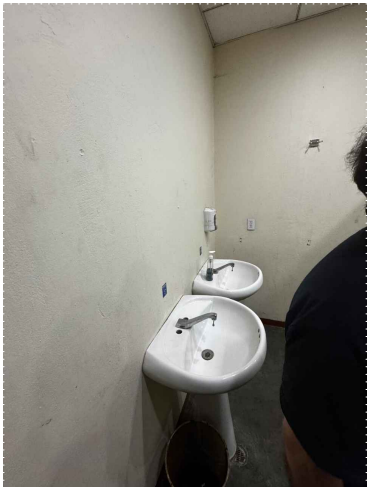
EA5. BAÑO DE MUJERES ADJUNTO A LOS CAMERINOS, DONDE SE OBSERVAN LOS LAVABOS DE PEDESTAL, EN LA PLANTA SÓTANO DEL TEATRO.

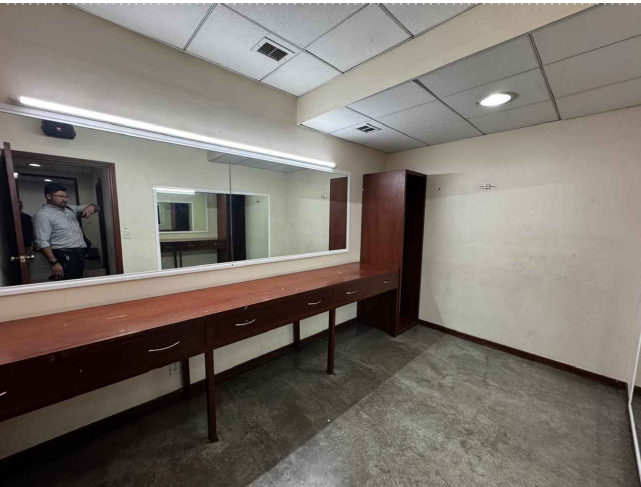
EA6. CAMERINOS DE MUJERES, DONDE SE OBSERVAN LOS MUEBLES Y ESPEJOS, EN LA PLANTA SÓTANO DEL INMUEBLE.

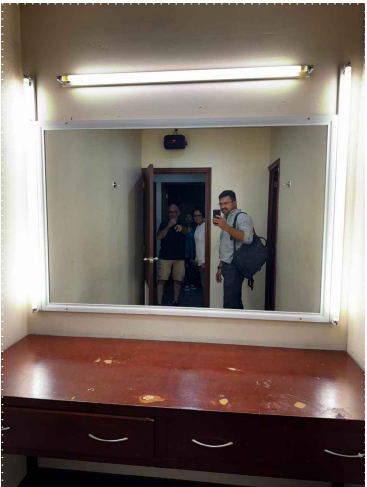
EA7. CAMERINO PRINCIPAL HOMBRES, DONDE SE OBSERVA LA PUERTA DE ACCESO AL ESPACIO Y LA PUERTA DE ACCESO AL BAÑO ADJUNTO, EN LA PLANTA SÓTANO DEL INMUEBLE.

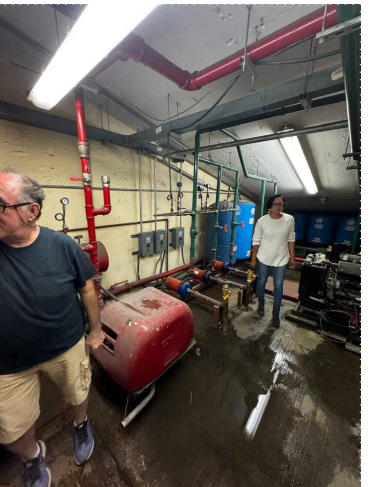
EA8. CUARTO DE MÁQUINAS BAJO LA RAMPA DE ACCESO VEHICULAR, DONDE SE OBSERVAN LOS EQUIPOS DE BOMBO Y TUBERÍAS DE ALIMENTACIÓN, PRINCIPAL, EN LA PLANTA SÓTANO DEL INMUEBLE.

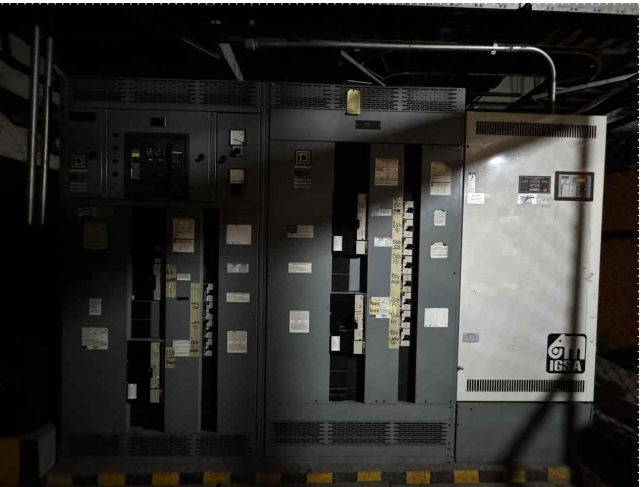
EA9. ÁREA DEL CENTRO DE CARGAS EN EL SÓTANO DEL TEATRO, DONDE SE OBSERVAN LOS TABLEROS PRINCIPALES.

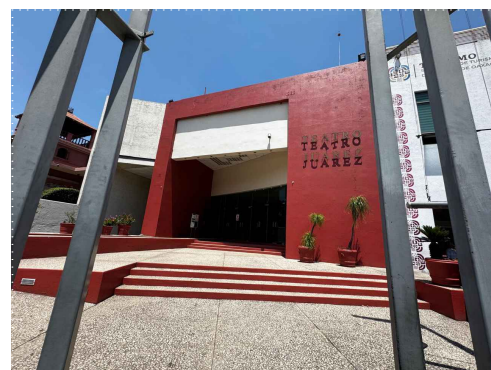
Foto 10. Fachada principal del teatro desde el portón de acceso peatonal, donde se observan las explanadas y las escalinatas de acceso al interior del inmueble.

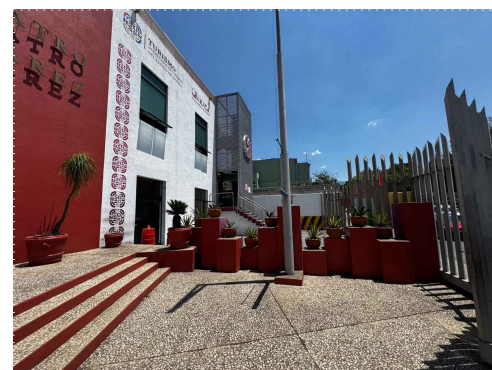
Foto 11. Explanada principal del teatro, donde se observan las plataformas con macetones que delimitan el inmueble.

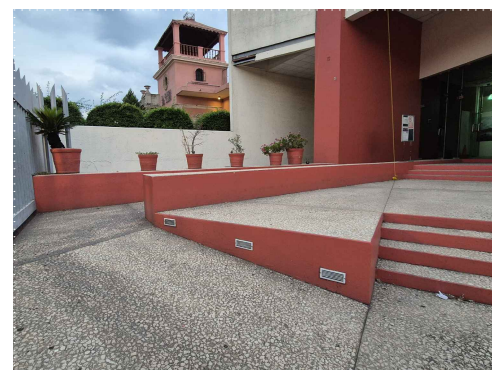
Foto 12. Explanada principal del acceso al teatro, donde se observa el desarrollo de la rampa de acceso para minusválidos y los muretes que la envuelven, en la planta baja del inmueble.

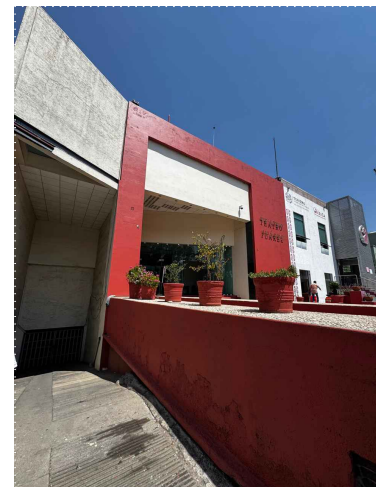
Foto 13. Acceso a la rampa vehicular hacia el sótano, donde se observa el murete de delimitación que contiene la rampa de acceso peatonal, al fondo el portón de acceso al estacionamiento.

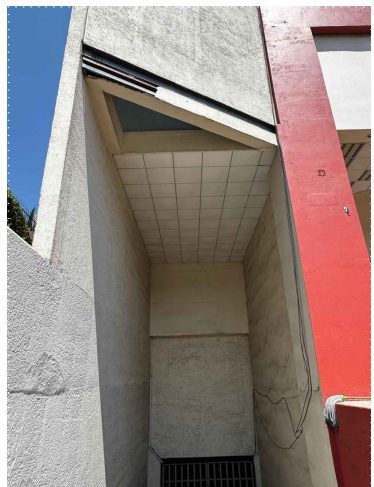
Foto 14. Doble altura en la rampa de acceso vehicular al estacionamiento del sótano, donde se observa el falso plafón y el cristal en el piso de los sanitarios hombres de la planta alta.

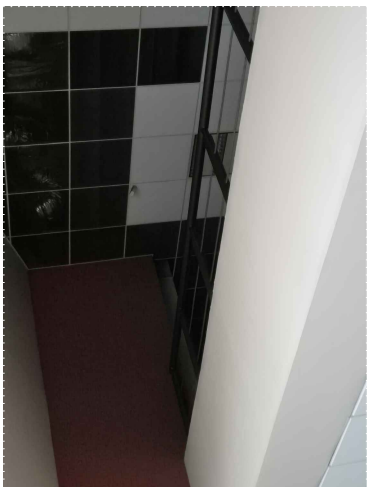
Foto 15. Vestíbulo principal de acceso al teatro, donde se observa la doble altura y el barandal que resguarda el área de acceso a butacas en la planta alta.

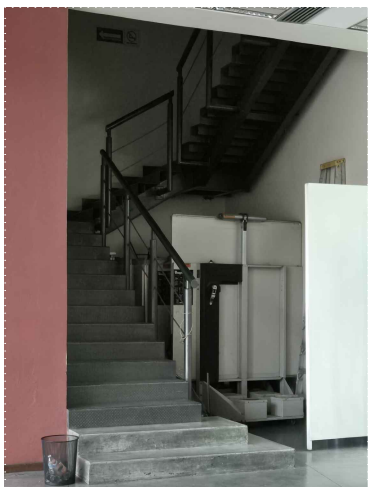
Foto 16. Vestíbulo principal de acceso al teatro en planta baja, donde se observan las escaleras hacia la planta alta.

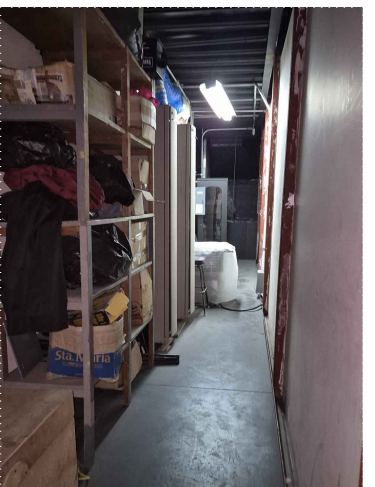
Foto 17. Acceso al tapanco detrás del escenario del teatro, donde se encuentra el equipo de dimmers.

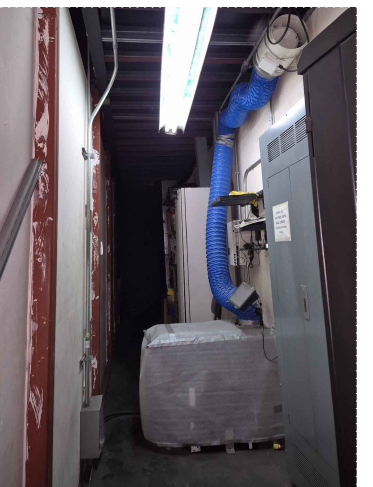
Foto 18. Fondo del área de tapanco detrás del escenario del teatro, donde se observa el equipo de dimmers.

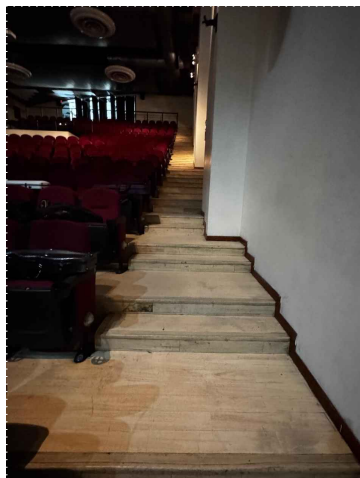
EA19. INTERIOR DEL AUDITORIO, DONDE SE OBSERVAN LOS ESCALONES DE ACCESO A LAS BUTACAS DEL LADO SUR DEL INMUEBLE.

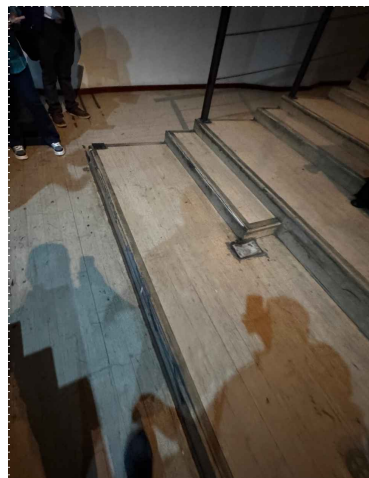
EA20. INTERIOR DEL AUDITORIO, DONDE SE OBSERVA EL ARRANQUE DE LOS ESCALONES DE ACCESO A LAS BUTACAS, AL FONDO LA RAMPA DE ACCESO DESDE LA CAFETERIA EN PLANTA BAJA.

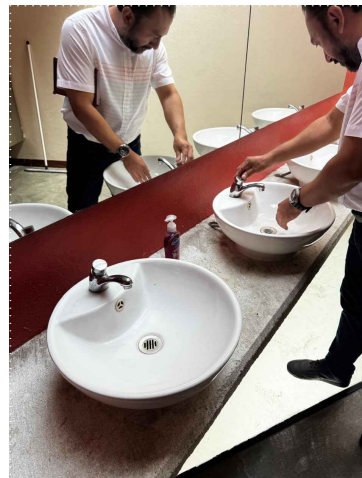
EA21. SANITARIO HOMBRERES EN LA PLANTA ALTA DEL INMUEBLE, DONDE SE OBSERVA LA MESETA PARA LOS LAVABOS Y EN EL PISO LA PLACA DE CRISTAL SATINADO.

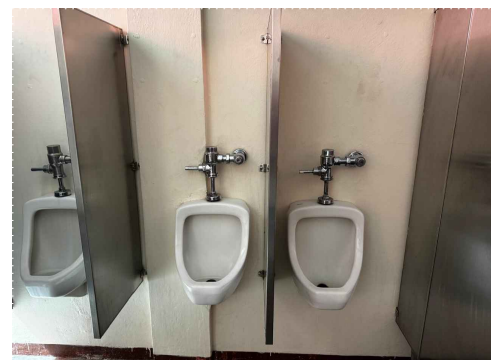
EA22. SANITARIO HOMBRERES EN LA PLANTA ALTA DEL INMUEBLE, DONDE SE OBSERVAN LOS MINIGTORIOS.

1-LIBERACIÓN DE MINGITORIOS POR PRESENCIA DE FUGAS, CORROSIONES Y MAL FUNCIONAMIENTO, DEBIDO AL USO CONTINUO Y DUREZA DEL AGUA, LIBERACIÓN POR MEDIOS MANUALES CON DESARMADORES Y DESTORNILLADORES, PROCURANDO NO DAÑAR LAS ZONAS ALEDAÑAS.
2-INTEGRACIÓN DE MINGITORIO SECO CON TECNOLOGÍA MG GOBI DS2, CERÁMICA DE ALTO BRILLO GRADO "A" GRUESO ESPESOR EN LA CERÁMICA PARA MAYOR RESISTENCIA, COLOR BLANCO, MONTAJE A PARED (DIMENSIONES DE 415X641MM) MARCA HELVEX O DE CALIDAD SIMILAR.

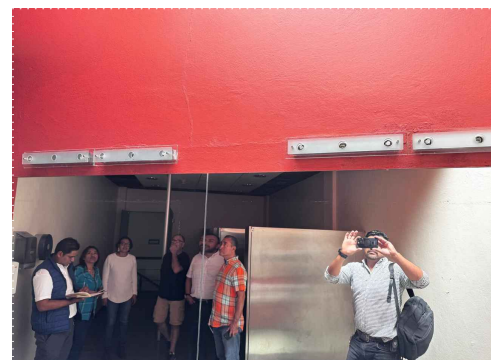
EA23. SANITARIO HOMBRERES EN LA PLANTA ALTA DEL INMUEBLE, DONDE SE OBSERVA EL ESPEJO DEL ÁREA DE LAVABOS Y REFLEJA LA DISPOSICIÓN DE LAS MAMPARAS DE LOS CUBÍCULOS PARA WC Y MINIGTORIOS.

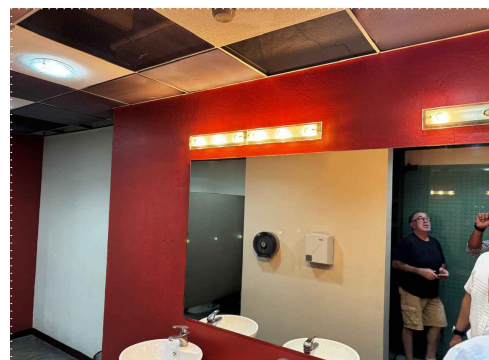
EA24. SANITARIO MUJERES EN LA PLANTA ALTA DEL INMUEBLE, DONDE SE OBSERVA EL ESPEJO Y LAS LUMINARIAS EN EL ÁREA DE LAVABOS.

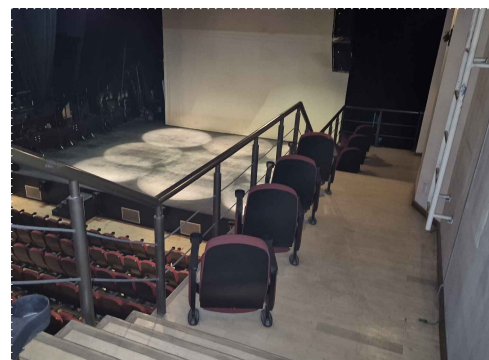
EA25. PARTE ALTA DEL PALCO, EN EL INTERIOR DEL AUDITORIO DEL INMUEBLE, DONDE SE OBSERVAN LAS BUTACAS Y LOS ESCALONES.

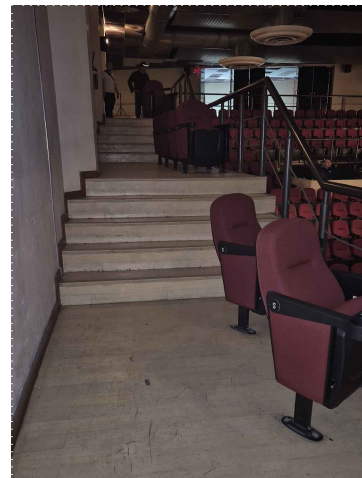
EA26. PARTE BAJA DEL PALCO, DONDE SE OBSERVAN LAS BUTACAS, LOS ESCALONES Y EL BARANDAL.

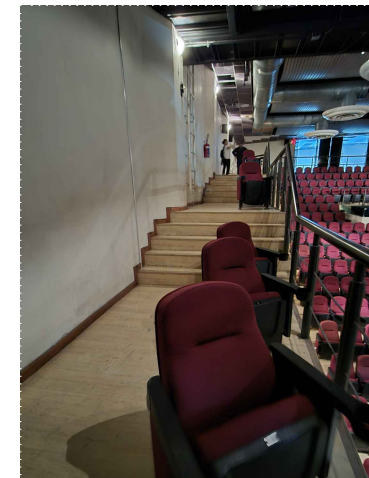
EA27. PARTE BAJA DEL PALCO, DONDE SE OBSERVAN LAS BUTACAS DEL LADO DERECHO DE LA IMAGEN Y A LA IZQUIERDA EN LA PARTE MEDIA DEL MURO LAS ESCALERAS MARINERAS PARA SUBIR AL PUENTE DE GATO.

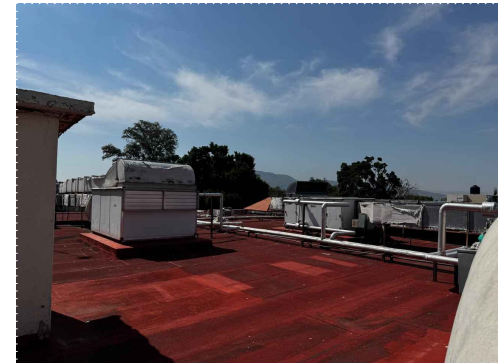
EA38. VISTA DESDE LA PARTE NORTE DE LA AZOTEA HACIA LA COLINDANCIA SUR, DONDE SE OBSERVAN LOS EQUIPOS Y PARTE DE LA DUCTERÍA DE AIRE ACONDICIONADO.

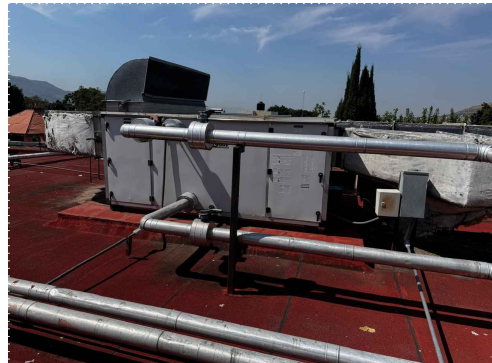
EA39. VISTA DESDE LA AZOTEA DEL TEATRO, DONDE SE OBSERVA UNO DE LOS EQUIPOS Y PARTE DE LA DUCTERÍA DE AIRE ACONDICIONADO.

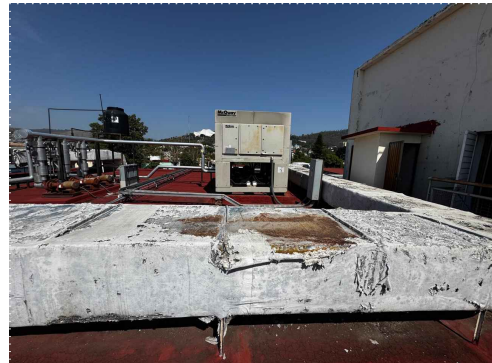
EA40. VISTA ORIENTE-PONIENTE DESDE LA AZOTEA DEL TEATRO, DONDE SE OBSERVA LA DUCTERÍA Y EQUIPOS DE AIRE ACONDICIONADO.

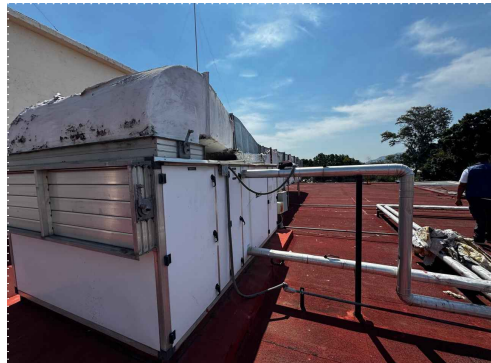
EA41. VISTA PONIENTE-ORIENTE DESDE LA AZOTEA DEL TEATRO, DONDE SE OBSERVA UNO DE LOS EQUIPOS DE AIRE ACONDICIONADO, DUCTERÍA Y EL IMPERMEABILIZANTE QUE RECUBRE TODA LA LOSA.

- 1-LIBERACIÓN DE ENTORTADO DE CEMENTO E IMPERMEABILIZANTE APP Y RELLENO DE TEPEXIL EN LOSA DE AZOTEA, POR PRESENCIA DE HUMEDADES Y FILTRACIONES DEBIDO A LA FALTA DE MANTENIMIENTO Y AL DETERIORO DEL SISTEMA DE IMPERMEABILIZACIÓN EXISTENTE, LIBERACIÓN POR MEDIOS MANUALES CON CINCEL Y MARRO Ó GOLPE RASANTE, PROCURANDO NO DAÑAR PIEZAS ALEDAÑAS.

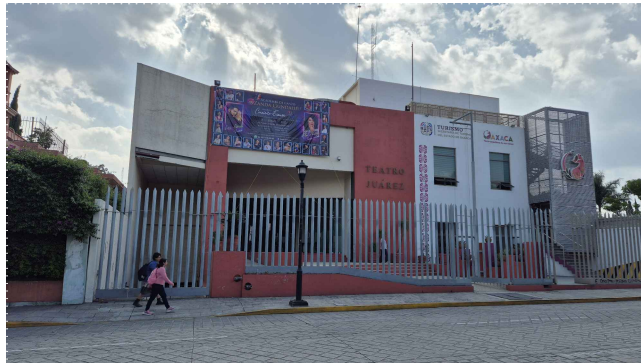
EA42. FACHADA GENERAL DEL EDIFICIO DESDE EL PARQUE "EL LLANO", DONDE SE OBSERVA DEL LADO IZQUIERDO EL PORTÓN DE ACCESO VEHICULAR Y DEL LADO DERECHO EL EDIFICIO DE TURISMO ADJUNTO. EN LA PARTE DE LA FACHADA EXTERIOR DE LA CALLE, LA REJA DE PROTECCIÓN A LO LARGO DEL ACCESO AL PREDIO, CON PORTONES DE ACCESO VEHICULAR Y PEATONAL.

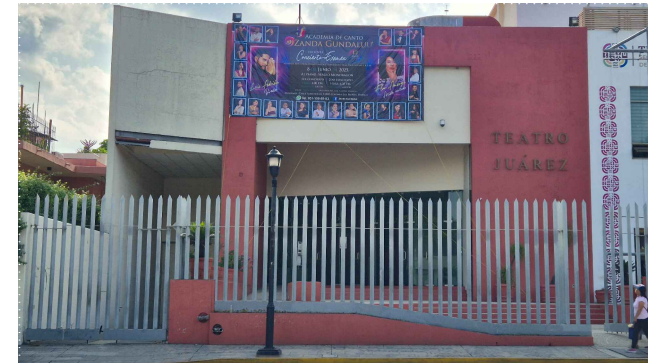
EA43. FACHADA EXTERIOR DEL TEATRO COLINDANTE A LA CALLE AVENIDA JUÁREZ, DONDE SE OBSERVA DEL LADO IZQUIERDO EL PORTÓN DE ACCESO VEHICULAR HACIA LA RAMPA DEL SOTANO, Y AL LADO DERECHO EL PORTÓN DE ACCESO PEATONAL.

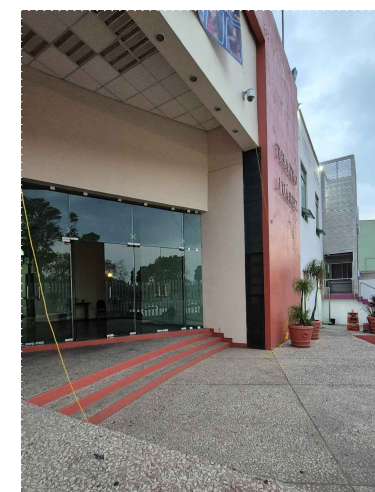
EA44. VISTA DESDE EL LADO SUR DE LA EXPLANADA DE ACCESO AL TEATRO HACIA EL LADO NORTE, DONDE SE OBSERVA PARTE DE LAS ESCALINATAS, LAS PUERTAS DE CRISTAL TEMPLADO, EL PLAFÓN RETICULADO Y PARTE DEL LETRERO DEL TEATRO.

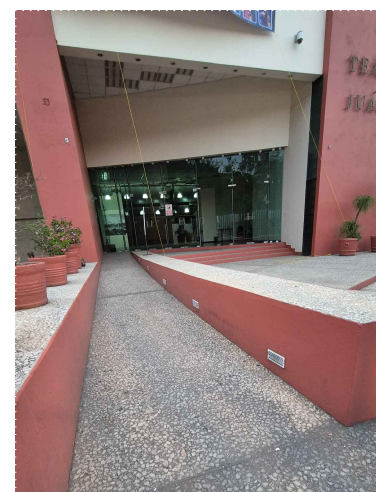
EA45. VISTA DESDE EL INICIO DE LA RAMPA DE PEATONAL PARA INVISUÁNDOS HACIA LAS PUERTAS DE CRISTAL TEMPLADO DE ACCESO AL VESTIBULO PRINCIPAL DEL TEATRO.

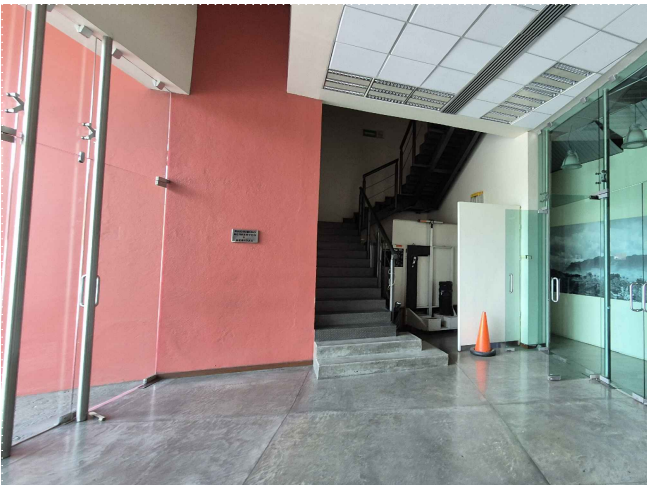
EA46. VESTIBULO PRINCIPAL DONDE SE OBSERVAN AL FONDO LAS ESCALERAS HACIA LA PLANTA ALTA. A LA IZQUIERDA LAS PUERTAS DE CRISTAL TEMPLADO DE ACCESO PRINCIPAL Y A LA DERECHA LAS PUERTAS DE ACCESO A UN VESTIBULO SECUNDARIO DE LAS OFICINAS.

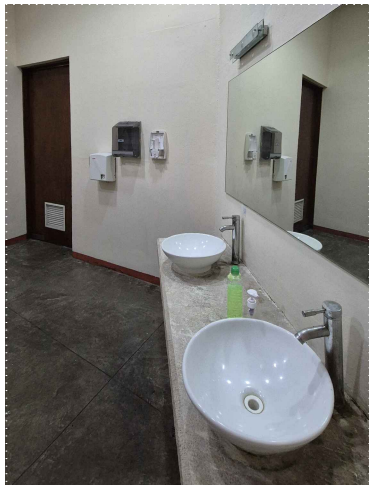
EA47. BAÑO DE HOMBRERES EN PLANTA BAJA, DONDE SE OBSERVA EL ÁREA DE LAVABOS Y AL FONDO LA CABINA Y AL FONDO EL ESCENARIO.

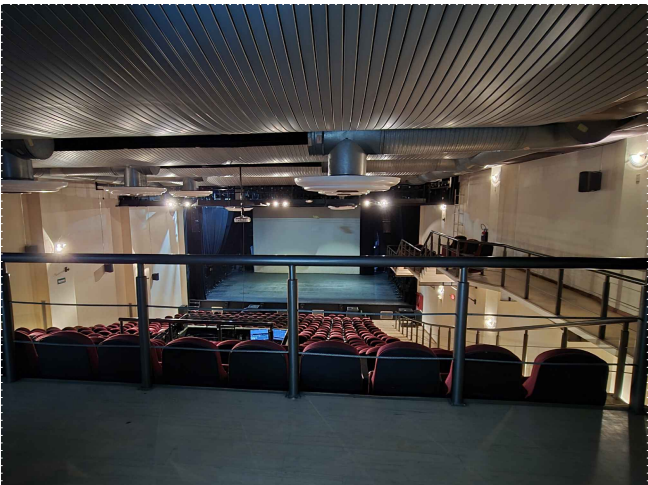
EA48. VESTIBULO DE ACCESO A LAS BUTACAS EN LA PLANTA ALTA DEL TEATRO HACIA EL AUDITORIO, DONDE SE OBSERVA EL BARANDAL, LAS BUTACAS, PARTE DE LA CABINA Y AL FONDO EL ESCENARIO.

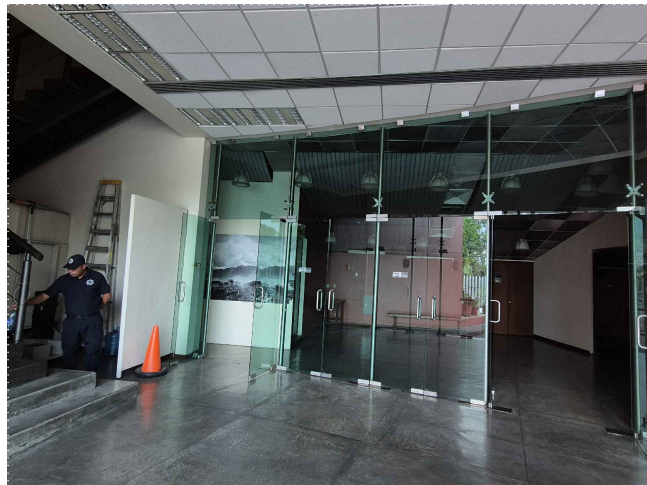
EA49. VESTIBULO PRINCIPAL DEL TEATRO HACIA LAS PUERTAS DE CRISTAL TEMPLADO QUE DAN ACCESO AL VESTIBULO SECUNDARIO DE LAS OFICINAS.

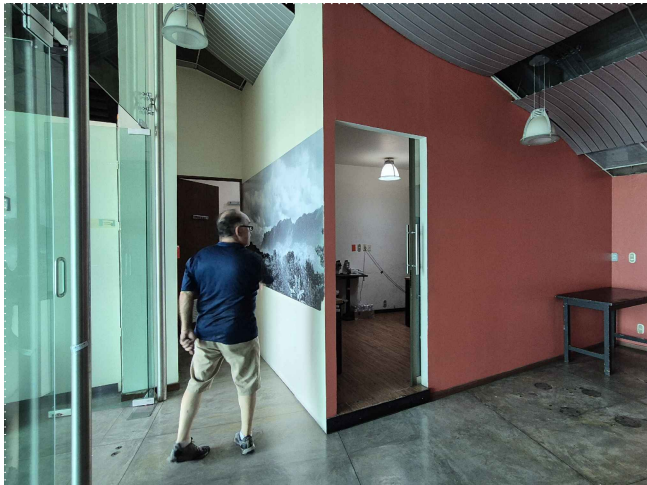
EA50. VESTIBULO SECUNDARIO DEL TEATRO EN LA PLANTA BAJA, DONDE SE OBSERVA UNA DE LAS OFICINAS ADJUNTA AL BAÑO DE MUJERES.

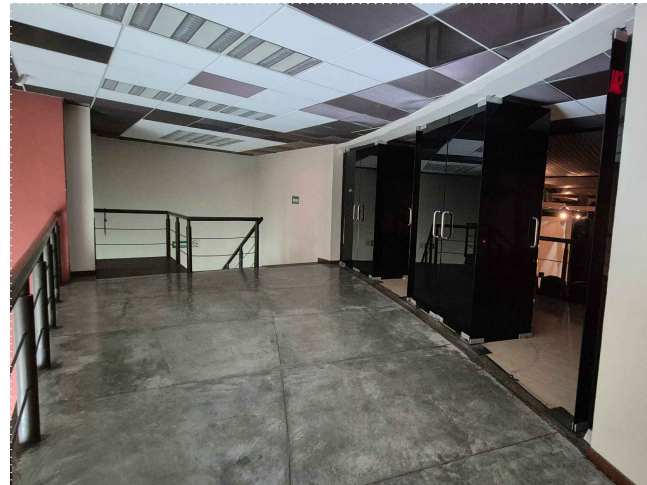
EA51. VESTIBULO DE ACCESO A BUTACAS EN LA PLANTA ALTA DEL TEATRO, DONDE SE OBSERVAN AL FONDO LAS ESCALERAS Y A LA DERECHA LAS PUERTAS DE CRISTAL ESMERALDADO HACIA EL AUDITORIO.

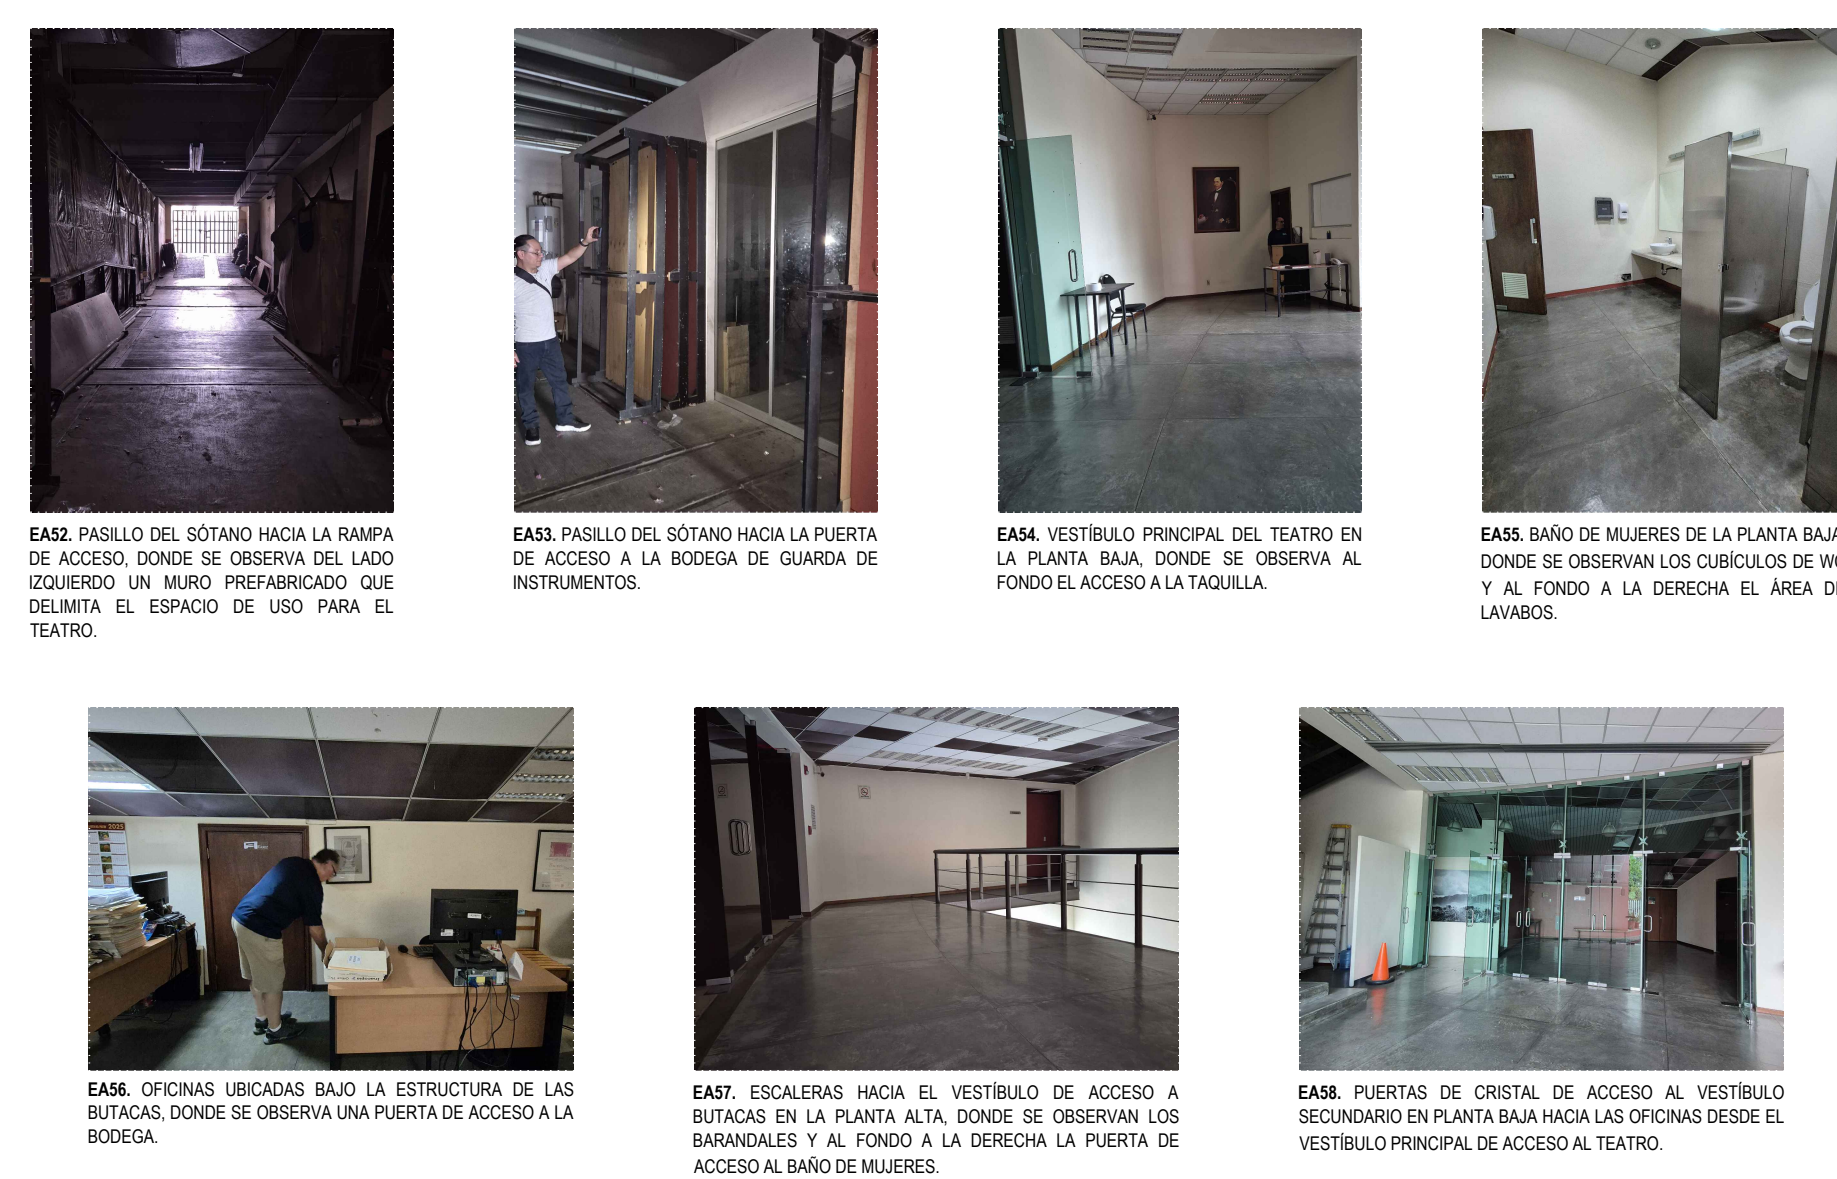
EAS1. PASILLO DEL SÓTANO HACIA LA RAMPA DE ACCESO, DONDE SE OBSERVA DEL LADO IZQUIERDO UN MURO PREFABRICADO QUE DELIMITA EL ESPACIO DE USO PARA EL TEATRO.

EAS2. PASILLO DEL SÓTANO HACIA LA PUERTA DE ACCESO A LA BODEGA DE GUARDA DE INSTRUMENTOS.

EAS3. VESTIBULO PRINCIPAL DEL TEATRO EN LA PLANTA BAJA, DONDE SE OBSERVA AL FONDO EL ACCESO A LA TAQUILLA.

EAS4. BAÑO DE MUJERES DE LA PLANTA BAJA, DONDE SE OBSERVAN LOS CUBICULOS DE WC Y AL FONDO A LA DERECHA EL AREA DE LAVABOS.

EAS5. OFICINAS UBICADAS BAJO LA ESTRUCTURA DE LAS BUTACAS, DONDE SE OBSERVA UNA PUERTA DE ACCESO A LA BODEGA.

EAS6. ESCALERAS HACIA EL VESTIBULO DE ACCESO A BUTACAS EN LA PLANTA ALTA, DONDE SE OBSERVAN LOS BARANDALES Y AL FONDO A LA DERECHA LA PUERTA DE ACCESO AL BAÑO DE MUJERES.

EAS7. PUERTAS DE CRISTAL DE ACCESO AL VESTIBULO SECUNDARIO EN PLANTA BAJA HACIA LAS OFICINAS DESDE EL VESTIBULO PRINCIPAL DE ACCESO AL TEATRO.

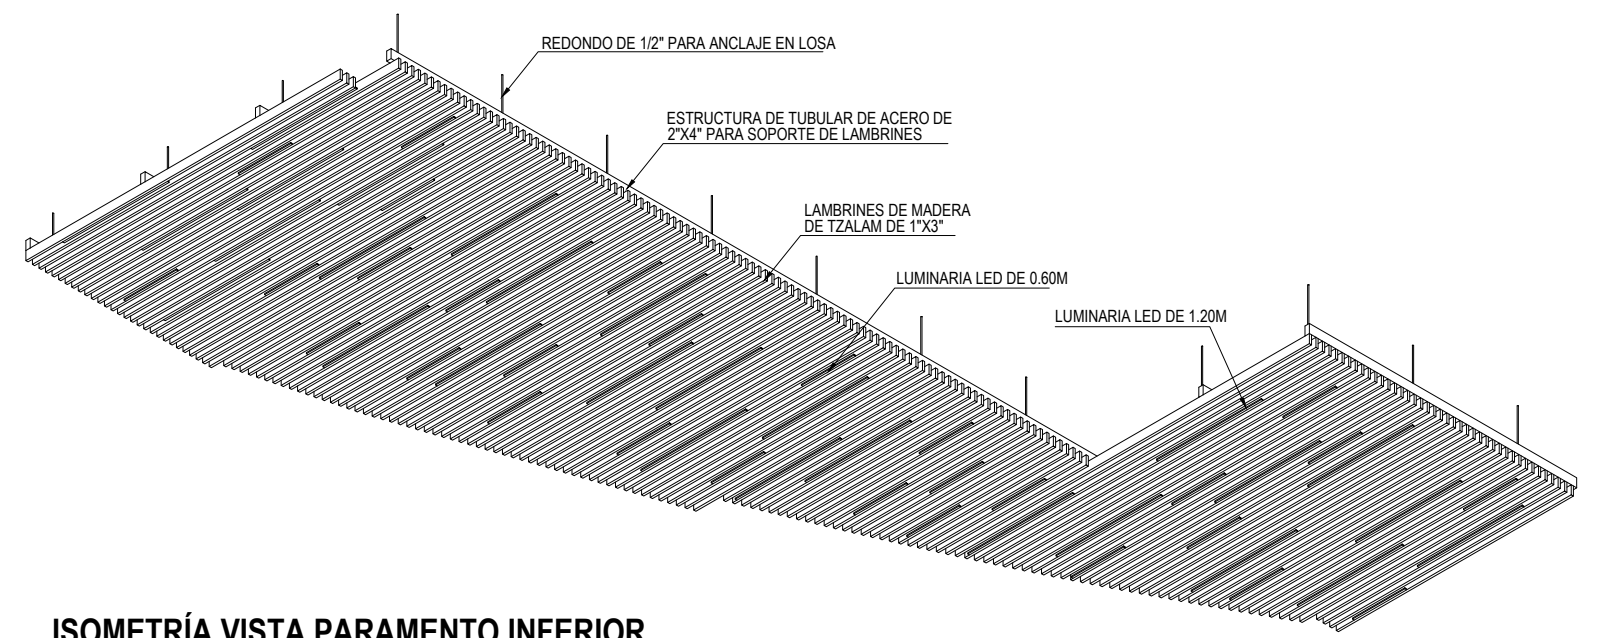
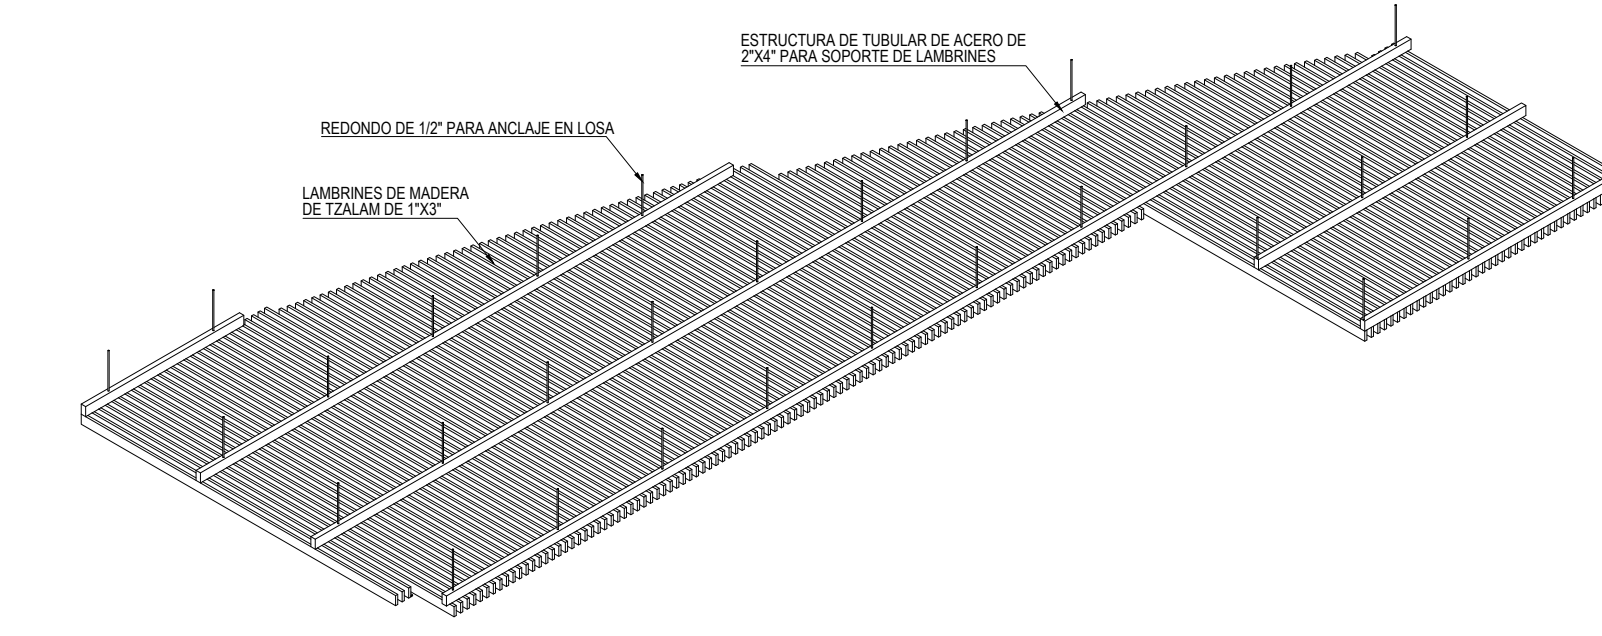
FALSO PLAFÓN - VESTIBULO PRINCIPAL

- PLAFONES**
- 1-LIBERACIÓN FALSO PLAFÓN RETICULAR EN PLACAS TIPO "GALLETAS" DE 0.61X0.61CM, CON ESTRUCTURA DE CANALES Y PERFILES DE ALUMINIO POR PRESENCIA DE PIEZAS ROTAS O EN MAL ESTADO DE PLACAS DEL FALSO PLAFÓN RETICULAR, DEBIDO A LA FALTA DE MANTENIMIENTO Y HUMEDADES EN EL ÁREA, LIBERACIÓN POR MEDIOS MANUALES CON TUEJAS METÁLICAS, PINZAS, CORTADOR DE METAL, ESPÁTULA PLANA Y MARTILLO, PROCURANDO NO DAÑAR LAS ZONAS ALEDAÑAS.
 - 2-INTERGRACIÓN DE FALSO PLAFÓN MARCA AMSTRONG MODELO CORTEGA O SIMILAR EN CALIDAD DE 61CM X 61CM, CON ESTRUCTURA DE "T" CANAL DE AMARRE MARCA PANEL REY CAL. 26.
- MUEBLES**
- 2-INTERGRACIÓN DE MACETEROS DE PLACA DE ACERO DE 14", SECCIÓN DE 0.60X0.60M PROMEDIO TIPO "A, B, C, D, E Y F", ACABADO OXIDADO CON APLICACIÓN DE PENETROL A DOS MANOS Y SELLADO CON ESMALTE ANTICORROSIVO DE LA MARCA COMEX O CALIDAD SIMILAR.

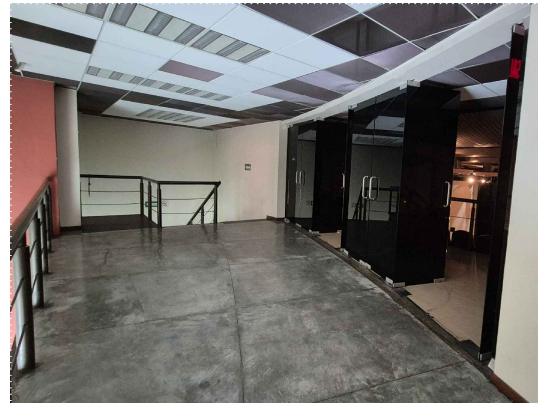
DELTA, VISTA DESDE EL VESTIBULO DE PLANTA ALTA, DONDE SE OBSERVAN LAS PUERTAS DE ACCESO AL AUDITORIO DE CRISTAL ESMERILADO DE 9MM DONDE SE OBSERVAN ALGUNAS BISAGRAS, CONECTORES Y ARAÑAS CON PRESENCIA DE ÓXIDO Y DESGASTE EN SU ESTRUCTURA DEBIDO AL USO CONTINUO Y A LA FALTA DE MANTENIMIENTO.

1-LIBERACIÓN DE BISAGRAS, CONECTORES Y ARAÑAS EN PUERTAS DE ACCESO AL AUDITORIO, POR PRESENCIA DE ÓXIDO Y DESGASTE EN SU ESTRUCTURA DEBIDO AL USO CONTINUO Y LA FALTA DE MANTENIMIENTO, LIBERACIÓN POR MEDIOS MANUALES CON DESARMADORES Y DESTORNILLADORES, PROCURANDO NO DAÑAR LAS ZONAS ALEDAÑAS.
2-INTEGRACIÓN DE HERRAJES, CONECTORES, BISAGRAS Y ARAÑAS EN PUERTAS DE ACCESO AL AUDITORIO DEL TEATRO DE 2.44M DE ALTURA GENERAL Y 6.30M DE LARGO TOTAL, DE CRISTAL TEMPLADO ESMERILADO DE 9MM, CON 4 PARES DE HOJAS ABATIBLES DE 2.44M DE ALTO Y 0.70M DE ANCHO PROMEDIO CADA UNA.

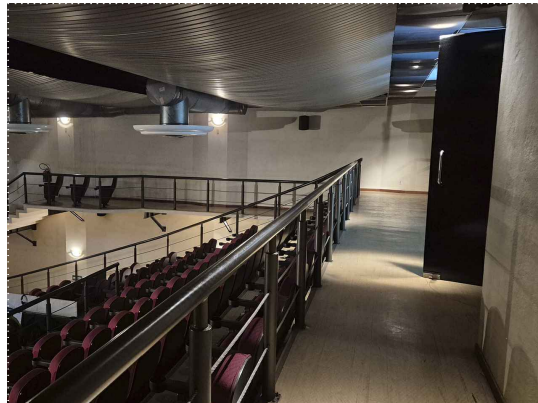
DELTA, VISTA DESDE EL VESTIBULO DE PLANTA ALTA, DONDE SE OBSERVA A LA ESQUERDA LAS PUERTAS DE ACCESO AL AUDITORIO DE CRISTAL ESMERILADO, DONDE SE OBSERVAN ALGUNAS BISAGRAS, CONECTORES Y ARAÑAS CON PRESENCIA DE ÓXIDO Y DESGASTE EN SU ESTRUCTURA DEBIDO AL USO CONTINUO Y A LA FALTA DE MANTENIMIENTO.

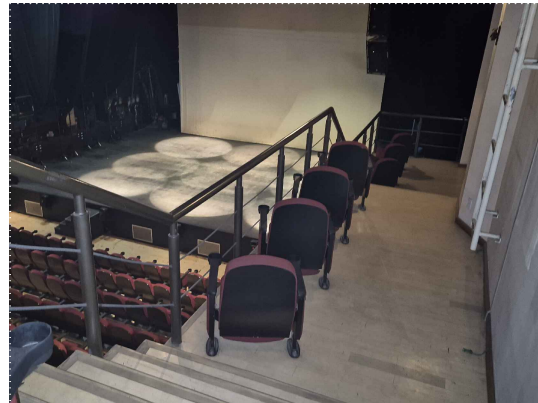
DELTA, VISTA DESDE LA PLANTA ALTA DEL AUDITORIO, DONDE SE OBSERVA EL PISO VINÍLICO COLOR BEIGE DE 5MM DEL AUDITORIO CON PRESENCIA DE RAYADURAS, HOQUEADES Y DESPRENDIMIENTO, DEBIDO AL TRÁFICO CONTINUO Y LA FALTA DE MANTENIMIENTO.

1. LIBERACIÓN DE RECURRIMIENTO DE PISO VINÍLICO COLOR BEIGE POR PRESENCIA DE RAYADURAS, OQUEDES Y DESPRENDIMIENTO EN PISO VINÍLICO DE 5MM DEBIDO A LA FALTA DE MANTENIMIENTO Y AL TRÁFICO CONTINUO, LIBERACIÓN POR MEDIOS MANUALES CON CINCELES ANCHOS, CUCHILLAS, RASPADORAS Y PISTOLA DE CALOR PROCURANDO NO DAÑAR LAS ZONAS ALEDANAS.
2. INTEGRACIÓN DE PISO VINÍLICO DE 5MM COLOR BEIGE EN CALIDAD SIMILAR AL ORIGINAL, APLICADO CON PEGAMENTO PARA PISO VINILICO ULTRABOND ECO 4 LVT DE LA MARCA PEPELO SIMILAR EN CALIDAD.

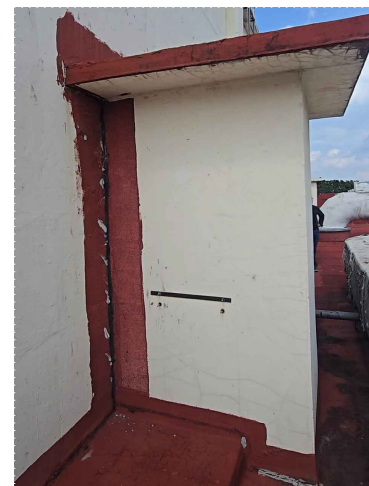
DL14. VISTA DESDE LA AZOTEA DEL TEATRO, DONDE SE OBSERVA EL CUBIERTO DE ACCESO A LA AZOTEA DESDE LA ESCOTILLA DEL PUENTE DE GATO, CON MUROS Y LOSA DE TABLERO DE CEMENTO, CON PRESENCIA DE DESCAMACIÓN Y CAMBIO DE TONALIDAD DE LA PINTURA POR EXPOSICIÓN A LA INTERPERIE.

- MUROS**
- 1-LIBERACIÓN DE PINTURA VINÍLICA EN MUROS EXTERIORES E INTERIORES DEBIDO A DESCAMACIÓN, CAMBIO DE TONALIDAD POR EXPOSICIÓN A LA INTERPERIE, LIBERACIÓN POR MEDIOS MANUALES CON ESPÁTULA METÁLICA, RASPADORA Y LIJAS PROCURANDO NO DAÑAR LAS ZONAS ALEDAÑAS.

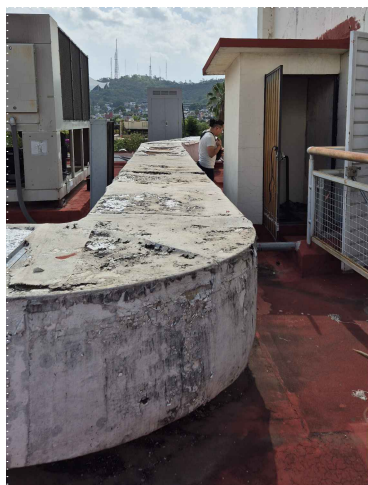
DL18. VISTA DESDE LA AZOTEA DEL TEATRO, DONDE SE OBSERVA PARTE DE LA DUCTERÍA DE ACERO GALVANIZADO RECUBIERTA CON AISLAMIENTO DE FIBRA DE VIDRIO CON PRESENCIA DE DESGARRES, FALTANTES Y DESPRENDIMIENTO DEBIDO A LA FALTA DE MANTENIMIENTO Y EXPOSICIÓN A LA INTERPERIE.

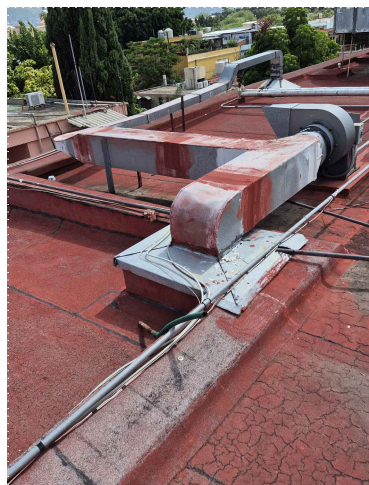
DL19. VISTA DESDE LA AZOTEA DEL TEATRO, DONDE SE APPRECIA CLARAMENTE LA DUCTERÍA DE ACERO GALVANIZADO Y LOS DOMOS DE INYECCIÓN EN LA LOSA.

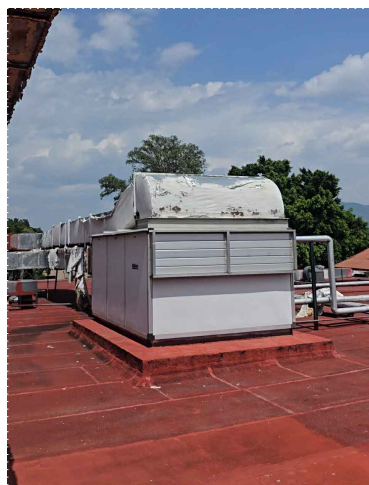
DL20. VISTA DE LA BASE PARA UNO DE LOS CONDENSADORES DE LOS DUCTOS DE AIRE ACONDICIONADO, DONDE SE OBSERVA EL IMPERMEABILIZANTE APP QUE RECUBRE LA LOSA CON PRESENCIA DE CRAQUELADO Y DESGASTE DEBIDO A LA FALTA DE MANTENIMIENTO.

- 2-INTEGRACIÓN DE RELLENO DE TEPEXIL EN LOSA DE AZOTEA PARA DAR PENDIENTE CON MEZCLA DE CEMENTO-TEPEXIL PROP. 1:4 ADICIONADO CON AGUA HASTA LOGRAR CONSISTENCIA REQUERIDA, ESPESOR PROMEDIO DE 5CM TENIENDO UN ESPESOR MÁXIMO DE 6 CM Y UN ESPESOR MÍNIMO DE 2CM, CON ENTORTADO DE 6CM DE ESPESOR PROMEDIO A BASE DE CEMENTO-TEPEXIL-ARENA PROP. 1:6.5 + 4% DE IMPERMEABILIZANTE INTEGRAL CON INTEGRACIÓN DE IMPERMEABILIZANTE PREFABRICADO SBS O APP GRANULAR A DEFINIR EN OBRA, COLOR ROJO DE 4.5MM DE ESPESOR, EN LOSA DE AZOTEA DE LA MARCA IMPERQUIMIA O CALIDAD SIMILAR APLICADO A TERMOFUSIÓN COLOCANDO DE FORMA PERPENDICULAR A LA PENDIENTE DE LA CUBIERTA DEJANDO UN TRASLAPE DE 10CM ENTRE CADA UNIÓN, CON REFUERZO CENTRAL DE FIBRA DE POLIESTER, PREVIO SELLADO CON IMPRIMADOR ASFALTICO IMPERCOAT-SL DE IMPERQUIMIA O CALIDAD SIMILAR, DEJANDO SECAR LA SUPERFICIE CON CEMENTO PLÁSTICO IMPERCOAT AT DE LA MARCA IMPERQUIMIA O CALIDAD SIMILAR.
