CLAVE: EA-01	No. DE PLANO: 1/18	FECHA: Agosto 2025	ACOTACIÓN: Metros
PLANO:			ESCALA: La indicada
PLANO:			Estado Actual / Segundo Patio

PROYECTO:  
REHABILITACIÓN DE LA CASA DE LA CULTURA  
OAXAQUEÑA, OAXACA DE JUÁREZ, OAXACA.

PLANO:  
Deterioros / Segundo Patio

Deterioros / Sanitarios Planta Baja y Planta Alta

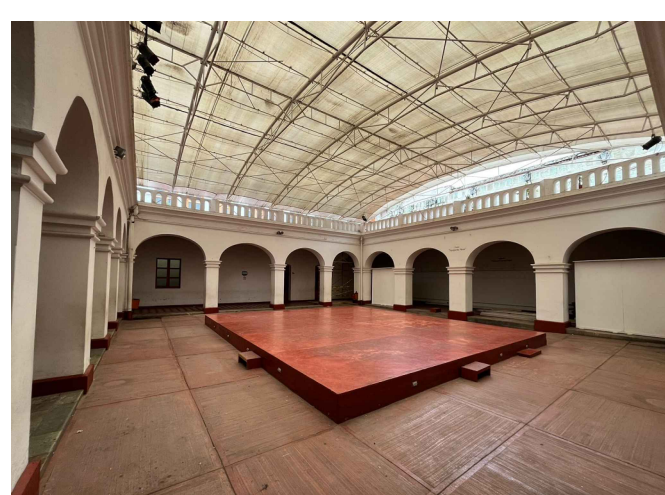
F01.

Segundo patio, se observa piso de concreto acabado escobillado en tono rojo y plataforma de concreto pulido en tono rojo, así como columnas de mampostería de ladrillo de barro rojo recocido con aplinado acabado fino con pintura vinílica en tono blanco.

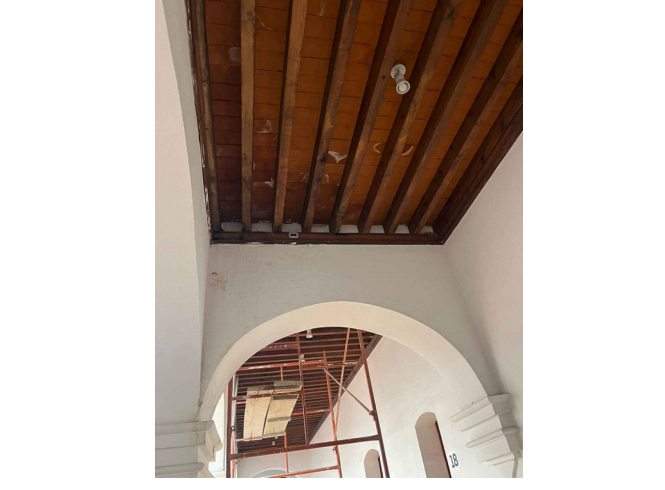
F02.

Corredor interior, se observan vigas de madera de pino y entripado, así como arcos de mampostería de ladrillo de barro rojo recocido aplinado acabado fino con pintura vinílica en tono blanco.

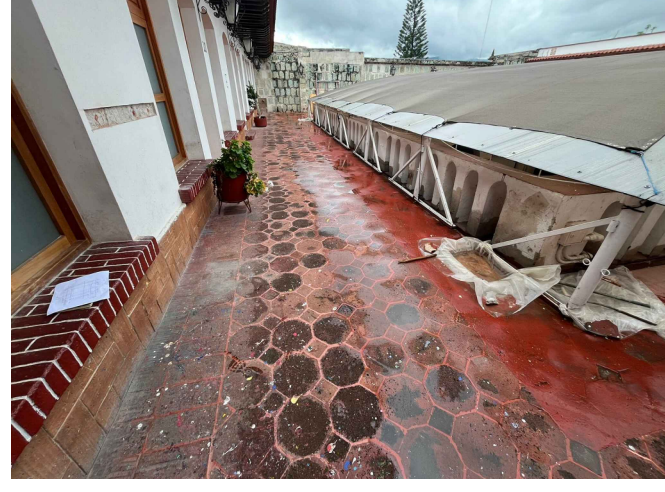
F03.

Corredor en planta alta, se observa estructura metálica a base de perfiles tubulares redondos de diámetros variables, forrada con lamina de policarbonato y piso de loseta octogonal con cuadrados de ladrillo de barro rojo recocido.

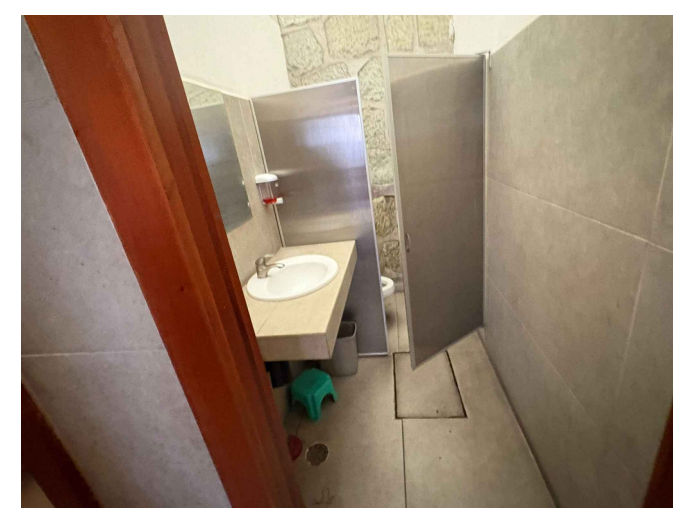
F01.

Sanitario hombres en planta baja, al fondo se observa muro de mampostería mixta de piedra cantera y ladrillo de barro rojo recocido, así como azulejo en muros con formato rectangular con medidas promedio de 0.60 x 1.20 m y registro sanitario.

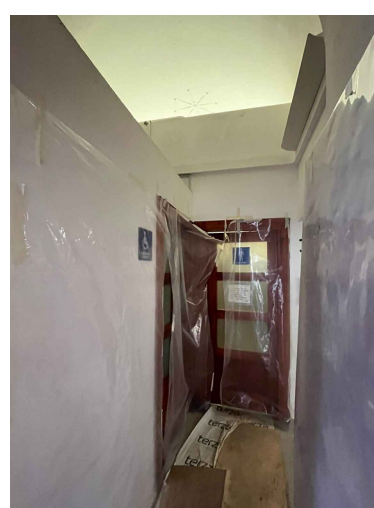
F02.

Se observa muro divisorio de durlock en la parte izquierda, y al fondo puerta de acceso a sanitarios comunes.

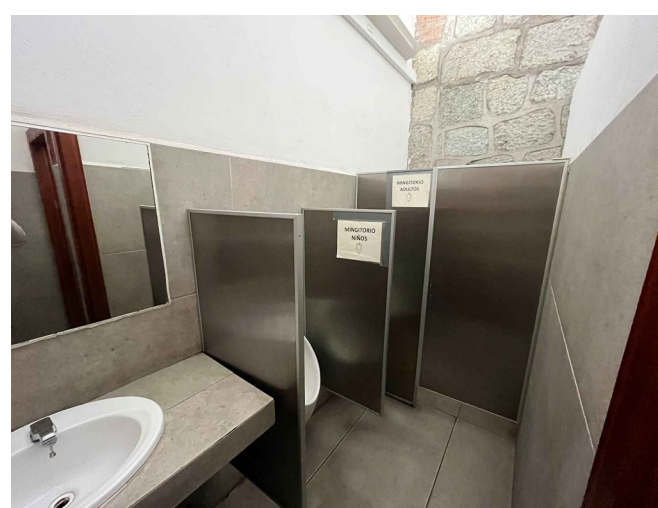
F03.

Mamparas de acero inoxidable para división de mingitorios, del lado izquierdo se observa mesa de lavabo forrada de loseta de 0.60x1.20 m en tono beige y bajo lavabo con llave monomando ahorradora.

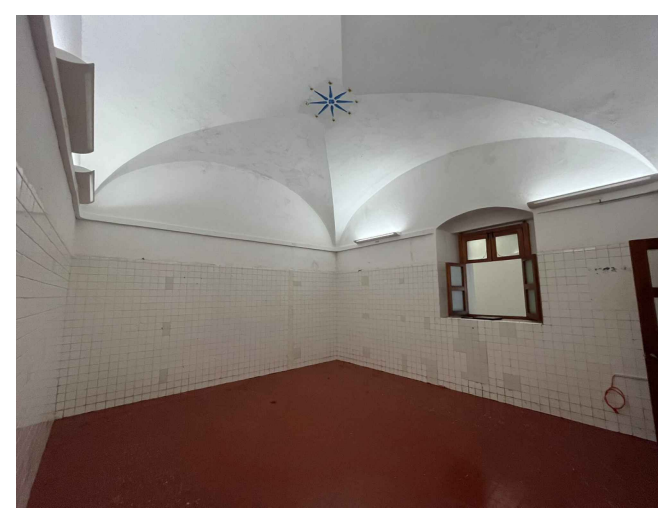
F04.

Salón de música, se observa piso cerámico con motivos geométricos de medidas promedio de 0.15x0.15 m acabado con pintura de esmalte en tono rojo, azulejo en muro en formato cuadrado de 0.11x0.11 m a una altura promedio de 2.25 m

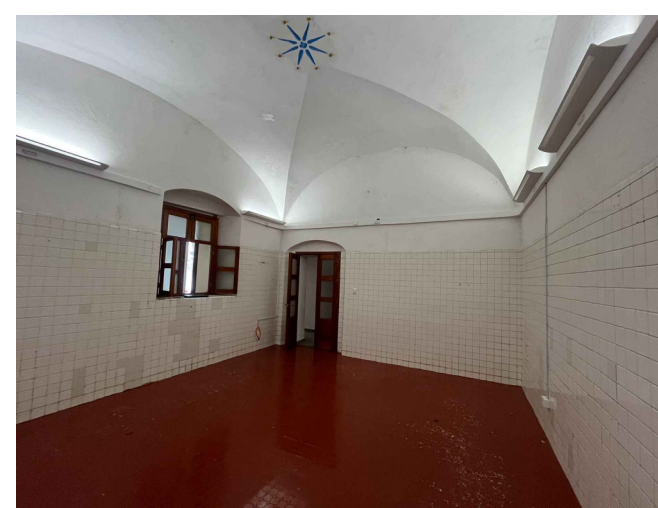
F05.

Salón de música, se observan canaletas de sistema eléctrico para luminarias, así como ventana abatible a cuatro hojas y puerta de acceso de madera abatible a dos hojas.

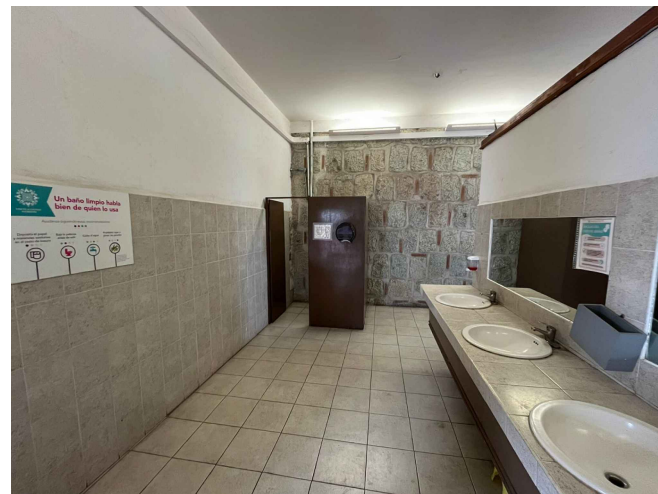
F06.

Sanitario mujeres, en el fondo se observa muro de mampostería mixta de sillares de piedra cantera y ladrillo de barro rojo recocido, del lado derecho barra de lavabos común forrada de loseta cerámica en formato cuadrado de 0.33x0.33 m

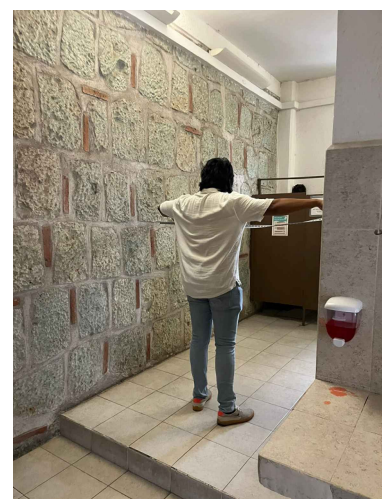
F08.

Sanitario mujeres en planta alta, se observa piso de loseta cerámica en formato cuadrado de 0.33x0.33 m en tono beige y al fondo mamparas de madera para división de sanitarios.

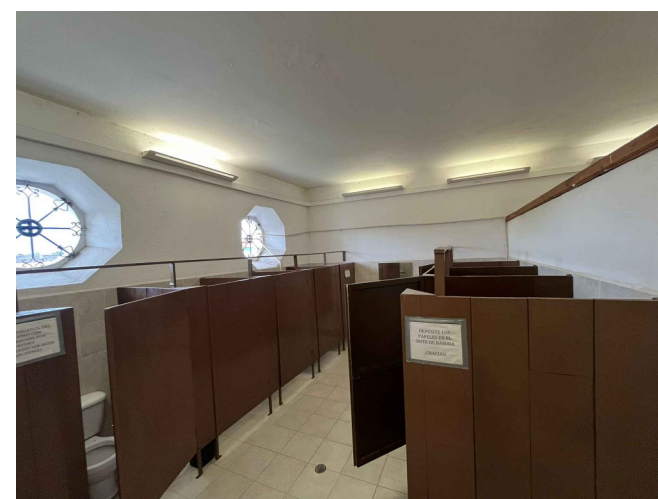
F09.

Sanitarios de mujeres, se observan mamparas de madera y del lado izquierdo muro perimetral con aplandado mezzala de cal arena con pintura vinílica en tono blanco y canaletas eléctricas para suministro de electricidad a lámparas de muro.

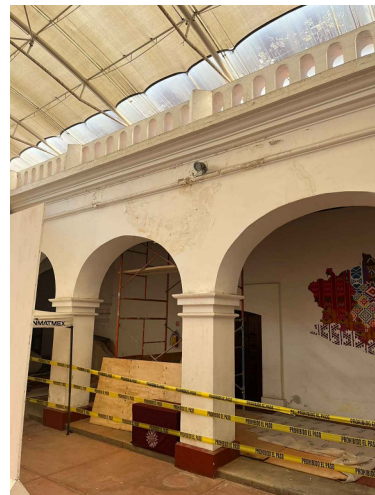
F01.

Presencia de salitre, desprendimiento de aplando y de pintura vinílica en muros y cornisas, causada por humedad, filtración de agua pluvial y falta de mantenimiento.

Desprendimiento de aplando y pintura vinílica en muros causados por escurrimientos pluviales.

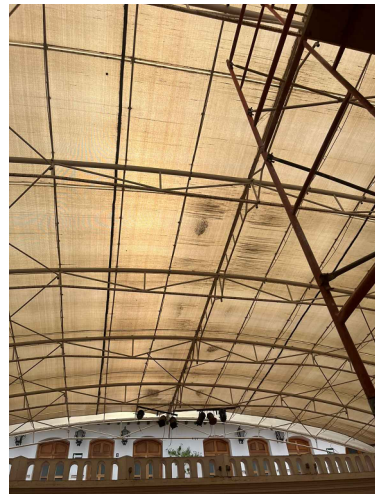
F02.

Agregado de estructura de cubierta con presencia de oxidación parcial en elementos metálicos, fotodegradación en lámina de polycarbonato y mala sombra causada por larga exposición a factores naturales sol, lluvia.

Manchas de humedad en domo de polycarbonato causados por intemperismo y falta de mantenimiento.

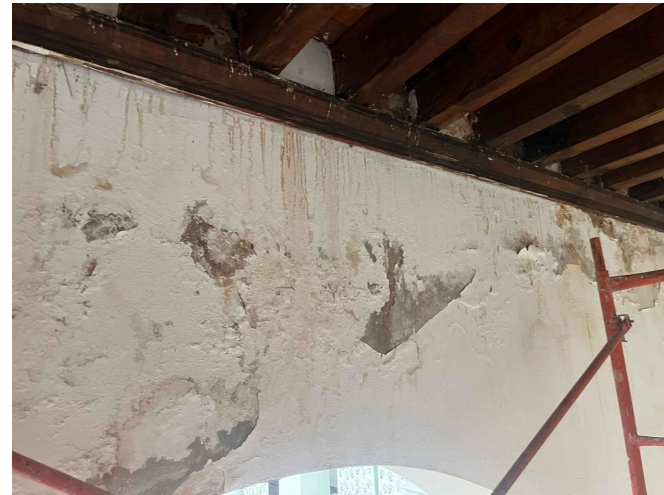
F03.

Desprendimiento de aplandados y pintura vinílica, así como presencia de humedad en muros de corredor por filtración de agua pluvial.

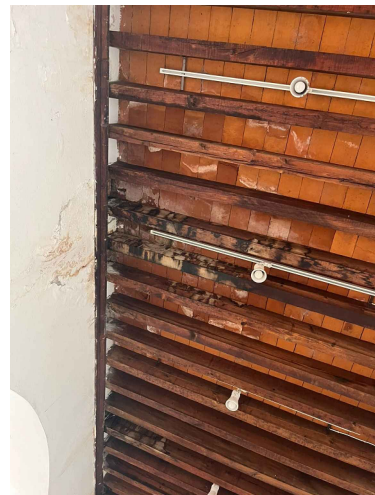
F04.

Putridión y presencia de humedad en vigas y molduras de madera de pino causadas por filtración de agua pluvial en corredor de planta alta y falta de mantenimiento.

Manchas de humedad y putridión de vigas de madera causados por filtración de agua pluvial.

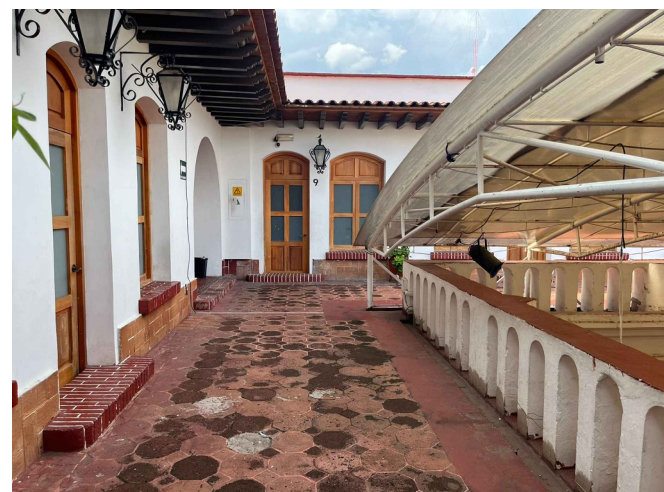
F05.

Presencia de humedad por encharcamientos de agua pluvial en piso de ladrillo de barro rojo recocido de formato octogonal causado por malas pendientes para desagüe y falta de mantenimiento.

Manchas de humedad en piso de loseta de barro causadas por encharcamientos de agua pluvial.

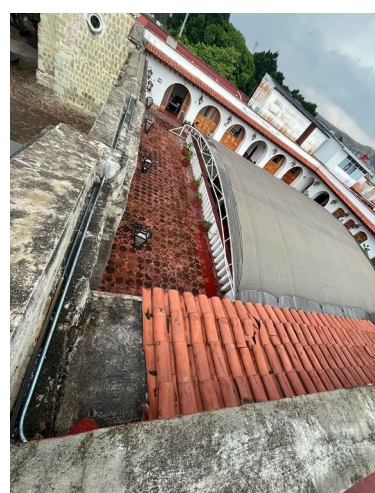
F06.

Faltante de tejas y piezas fracturadas causadas por intemperismo y falta de mantenimiento.

Faltantes de tejas y piezas rotas causadas por falta de mantenimiento, así como presencia de manchas causadas por humedad.

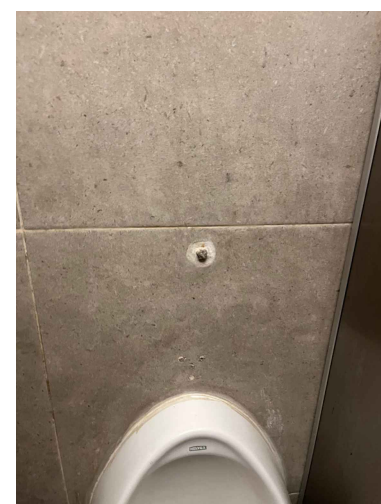
F01.  
Salidas canceladas sobre muro de azulejo cerámico.

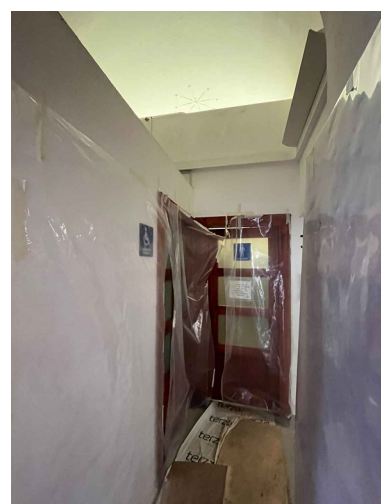
F02.  
Muros de fabrica contemporánea agregados en intervenciones anteriores.

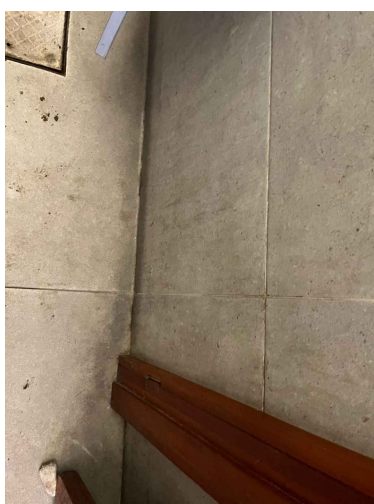
F03.  
Presencia de sarro en pisos y muros de loseta cerámica causados por falta de mantenimiento.

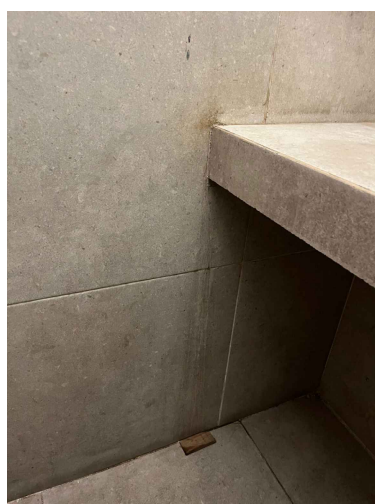
F04.  
Presencia de sarro causados por falta de mantenimiento.

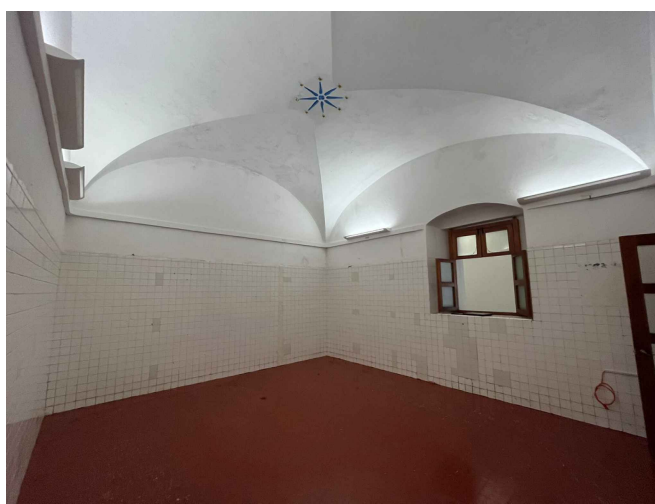
F05.  
Disgregación de juntas en pisos y muros de loseta cerámica causados por falta de mantenimiento.

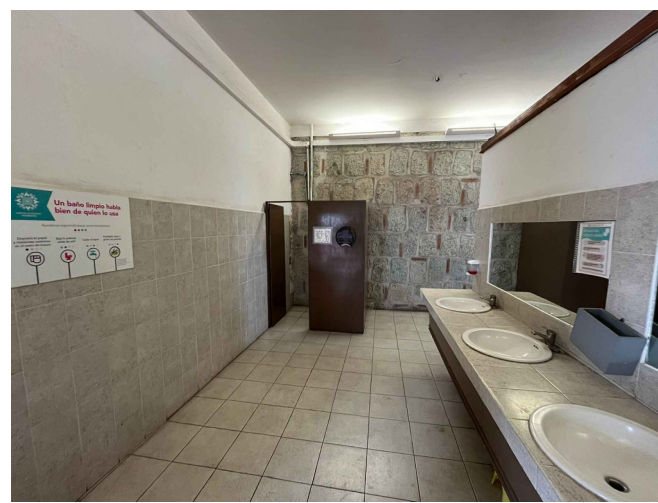
F06.  
Presencia de sarro en pisos de loseta cerámica causados por falta de mantenimiento.

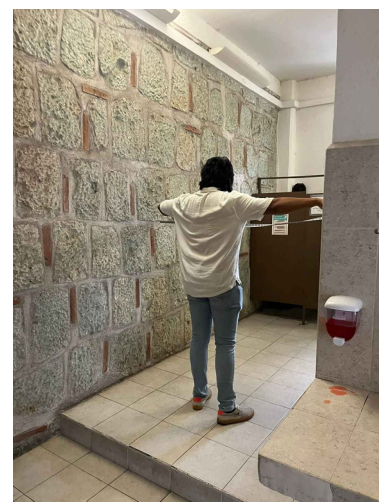
F07.  
Disgregación de juntas en pisos de loseta cerámica causados por el tráfico continuo y falta de mantenimiento.

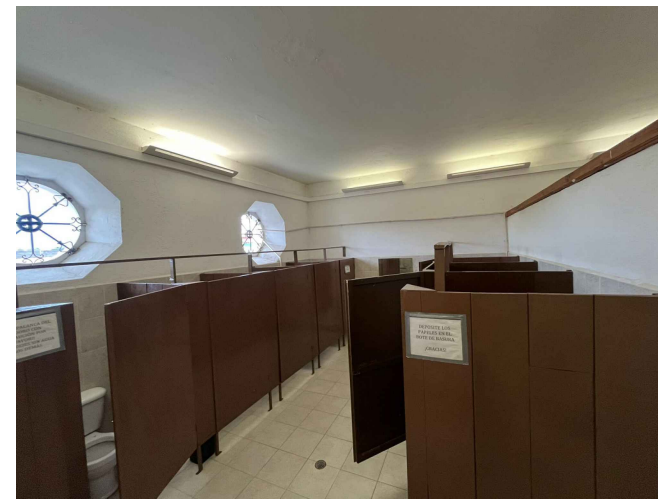
F08.  
Desplome de puertas de madera causados por falta de mantenimiento.

- Desplome de puertas de acero inoxidable causados por falta de mantenimiento.
- Desplome de puertas de madera causados por falta de mantenimiento.
