FACHADA PONIENTE

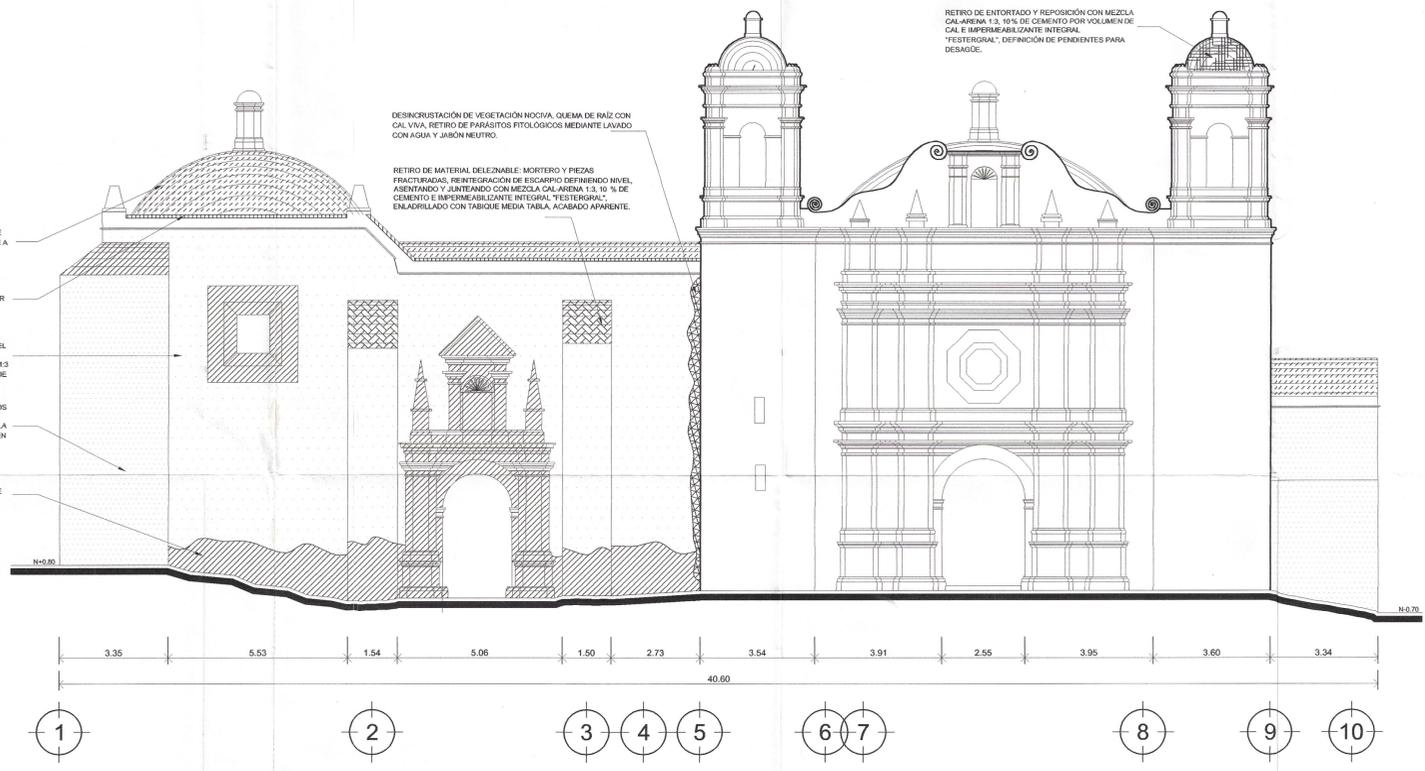
Retiro y reposición de entortado definiendo molduras con impermeabilizante integral y definición de pendientes para desague en tambor y capitel de campanario sur.

LIJNEO DE ENLADRILLADO MEDIANTE CEPILLO DE RAÍZ Y ESPÁTULA PARA RETIRAR PINTURA, REPOSICIÓN DE PINTURA DE ALMAGRE E IMPERMEABILIZACIÓN A BASE DE JABÓN Y ALUMBRE A SEIS MANOS ALTERNADAS.

RETRO DE PIEDRAS FRACTURADAS Y RESTITUCIÓN DE CEJAS EN PRETILES Y CORNISAS A BASE DE LADRILLO MEDIO TABLA, ASIENTADAS CON MEZCLA CAL-ARENA 1:3, 10 % DE CEMENTO POR VOLUMEN DE CAL, ACABADO APARENTE.

RETRO DE APLANADOS, LIMPIEZA DE MAMPOSTERÍA PROFUNDEANDO JUNTAS HASTA DOS CENTÍMETROS CON CINCEL Y MARRO Y CEPILLO DE RAÍZ PARA MEJORAR ADHERENCIA DE APLANADO NUEVO A BASE DE MEZCLA CAL-HIDRATADA-ARENA 1:3 MÁS 10% DE CEMENTO POR VOLUMEN DE CAL Y ENMASILLADO DE CAL, AGREGANDO 10% DE ADITIVO SIKALATEX.

LIJNEO DE MAMPOSTERÍA PROFUNDEANDO JUNTAS HASTA DOS CENTÍMETROS CON CINCEL Y MARRO Y CEPILLO DE RAÍZ PARA MEJORAR ADHERENCIA DE APLANADO NUEVO A BASE DE MEZCLA CAL-HIDRATADA-ARENA 1:3 MÁS 10% DE CEMENTO POR VOLUMEN DE CAL Y ENMASILLADO DE CAL, AGREGANDO 10% DE ADITIVO SIKALATEX.

REALIZACIÓN DE CALAS Y REGISTROS PARA IDENTIFICAR COMPONENTES ANTES DE EFECTUAR RETIROS, RESTITUCIÓN DE PIEDRAS CON TEXTURA, FORMA Y COLOR SIMILAR AL ORIGINAL, REPONER APLANADOS BASE Y ENMASILLADO CON ADITIVO SIKALATEX AL DEFINIR MOLDURAS.

DESINCORUSTACIÓN DE VEGETACIÓN NOCIVA, QUEMA DE RAÍZ CON CAL VIVA, RETIRO DE PARÁSITOS FITOLÓGICOS MEDIANTE LAVADO CON AGUA Y JABÓN NEUTRO.

RETRO DE MATERIAL DELEZABLE, MORTERO Y PIEDRAS FRACTURADAS, REINTEGRACIÓN DE ESCARPIO DEFINIENDO NIVEL, ASIENTANDO Y JUNTANDO CON MEZCLA CAL-ARENA 1:3, 10 % DE CEMENTO E IMPERMEABILIZANTE INTEGRAL "FESTERARAL", ENLADRILLADO CON TABIQUE MEDIO TABLA, ACABADO APARENTE.

RETRO DE ENTORTADO Y REPOSICIÓN CON MEZCLA CAL-ARENA 1:3, 10% DE CEMENTO POR VOLUMEN DE CAL E IMPERMEABILIZANTE INTEGRAL "FESTERARAL", DEFINICIÓN DE PENDIENTES PARA DESAGÜE.
