## “ELABORACION DE ESTUDIO DE LA IGLESIA DE SANTA CATARINA TAYATA, OAXACA”

“ELABORACION DE ESTUDIO DE LA IGLESIA DE SANTA CATARINA TAYATA, OAXACA”

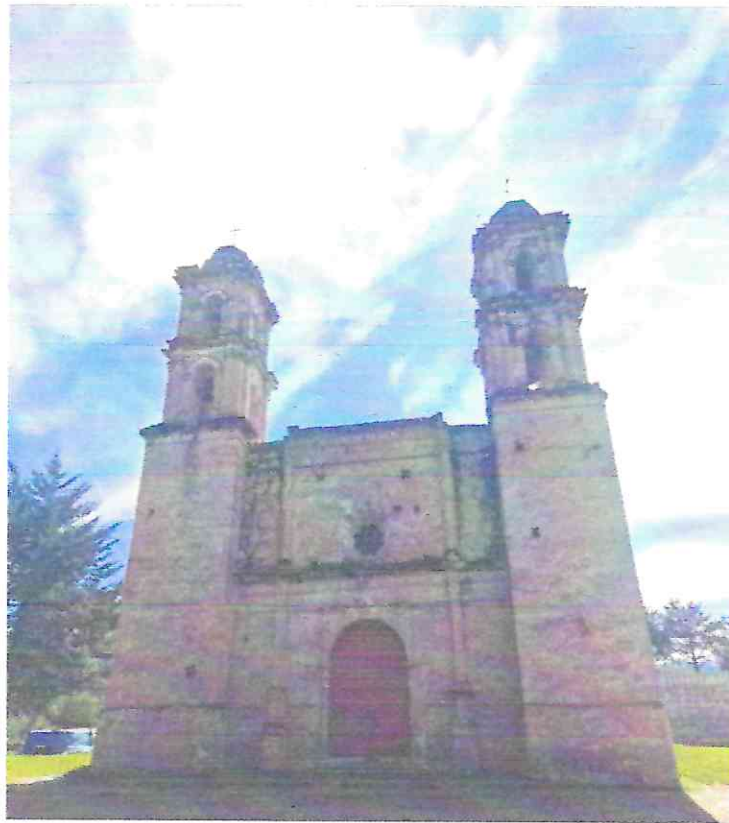
**Imagen 01.** Fachada Principal de la  
Iglesia de Santa Catarina Tayata.  
Fuente: Visita técnica, julio 2021

| <b>CARACTERÍSTICAS:</b> | <p>La portada principal del inmueble consta de dos cuerpos, en la entrecalle central se encuentra el acceso con arco de medio punto, desplantado sobre capitel toscano y pilastras, enmarcando con un alfiz; en las entrecalles laterales se localizan pedestales que soportan basas para sostener pilastras en alto relieve rematando en un entablamento en el cual se localiza un friso decorado con motivos florales y capitel compuesto. En el segundo cuerpo en la entrecalle central, se observa un óculo abocinado en forma de rosetón a manera de ventana coral. A los extremos, en las entrecalles laterales, se observan columnas con capitel jónico, moldurado, seguido por un entablamento con arquitrabe y friso con cenefa y dentículos culminando con una cornisa. Consta de torres que sostiene a los campanarios de dos cuerpos, con pilares y arcos de medio punto, en la parte superior, cúpula campaniforme y remate con cruz.</p> <p>El inmueble se compone de una planta con nave, crucero y presbiterio, la cubierta es a base de una bóveda de cañón corrida con lunetos soportada por arcos fajones que descansan sobre columnas adosadas en sus muros, en el</p> |

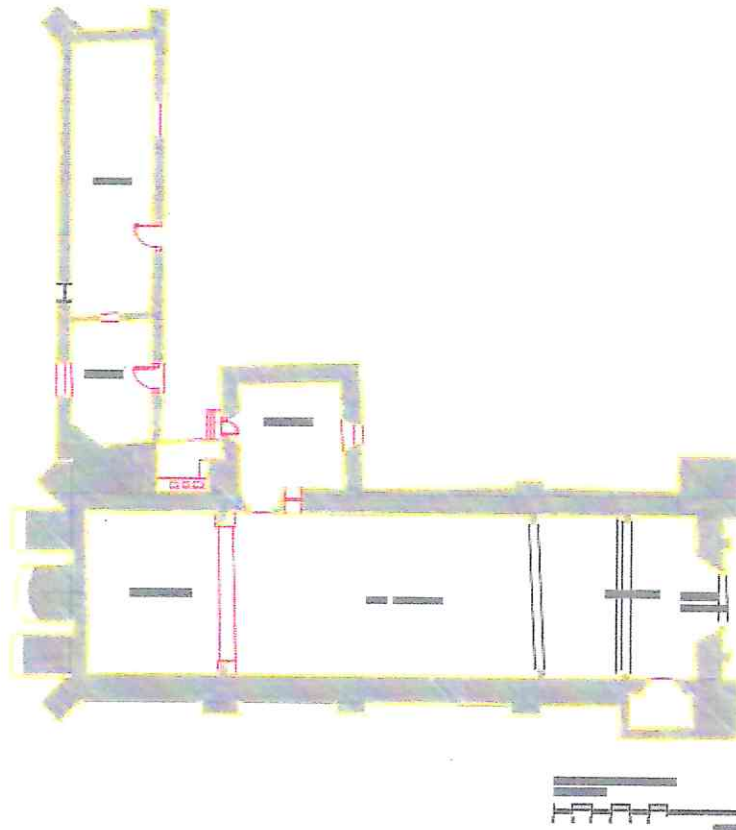
**Imagen 05.** Planta arquitectónica del Templo de Santa Catarina Tayata  
Fuente: Visita técnica julio 2021.

Contrafuertes laterales, la cubierta es a base de una bóveda de cañón corrida con lunetos soportada por arcos fajones que descansan sobre columnas adosadas en sus muros, en el crucero principal cubierto con una cúpula hexagonal y capillas laterales. En el patio se encuentra una pila que distribuye el acceso a varias partes del templo.

El inmueble se compone de una planta con nave, crucero y presbiterio, la cubierta es a base de una bóveda de cañón corrida con lunetos soportada por arcos fajones que descansan sobre columnas adosadas en sus muros, en el crucero principal cubierto con una cúpula hexagonal y capillas laterales.

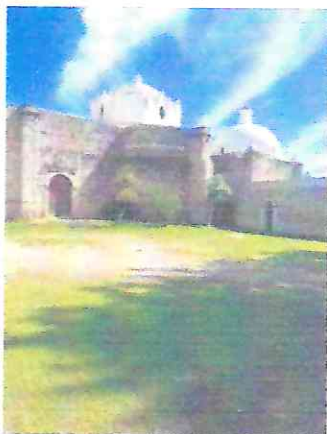
Aunque por el espesor de los muros y parte de la fachada principal son en su mayoría de mampostería de cantera con espesor de 1.4 mts en promedio, contrafuertes en laterales de la nave principal

**Imagen 07.** Vista de la fachada lateral del Templo de Santa Catarina Tayata.  
Fuente: Visita técnica julio 2021.

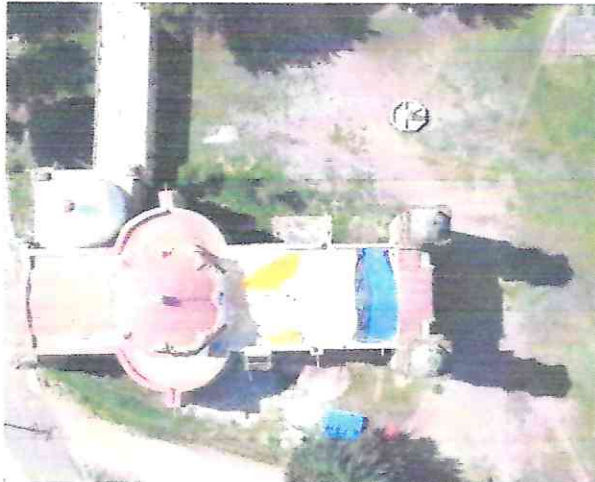
Las cubiertas del edificio son de cúpula catalana y de medio arco de ladrillo rojo.

**Imagen 08.** Vista de la cubierta del Templo de Santa Catarina Tayata.  
Fuente: Visita técnica julio 2021.

consolidación de bóveda/cúpula por extradós con plementería de 0.40 m, de espesor promedio, a base de tabique rojo media tabla, en zona de grietas, explorando la trayectoria de grietas en franjas de 50 cms de ancho promedio y un profundidad de 50 cms, liberando material dañado o suelto
