# PALACIO FEDERAL

PROYECTO: RESTAURACION DE LA FACHADA PRINCIPAL

DIAGNOSTICO

FACHADA PRINCIPAL

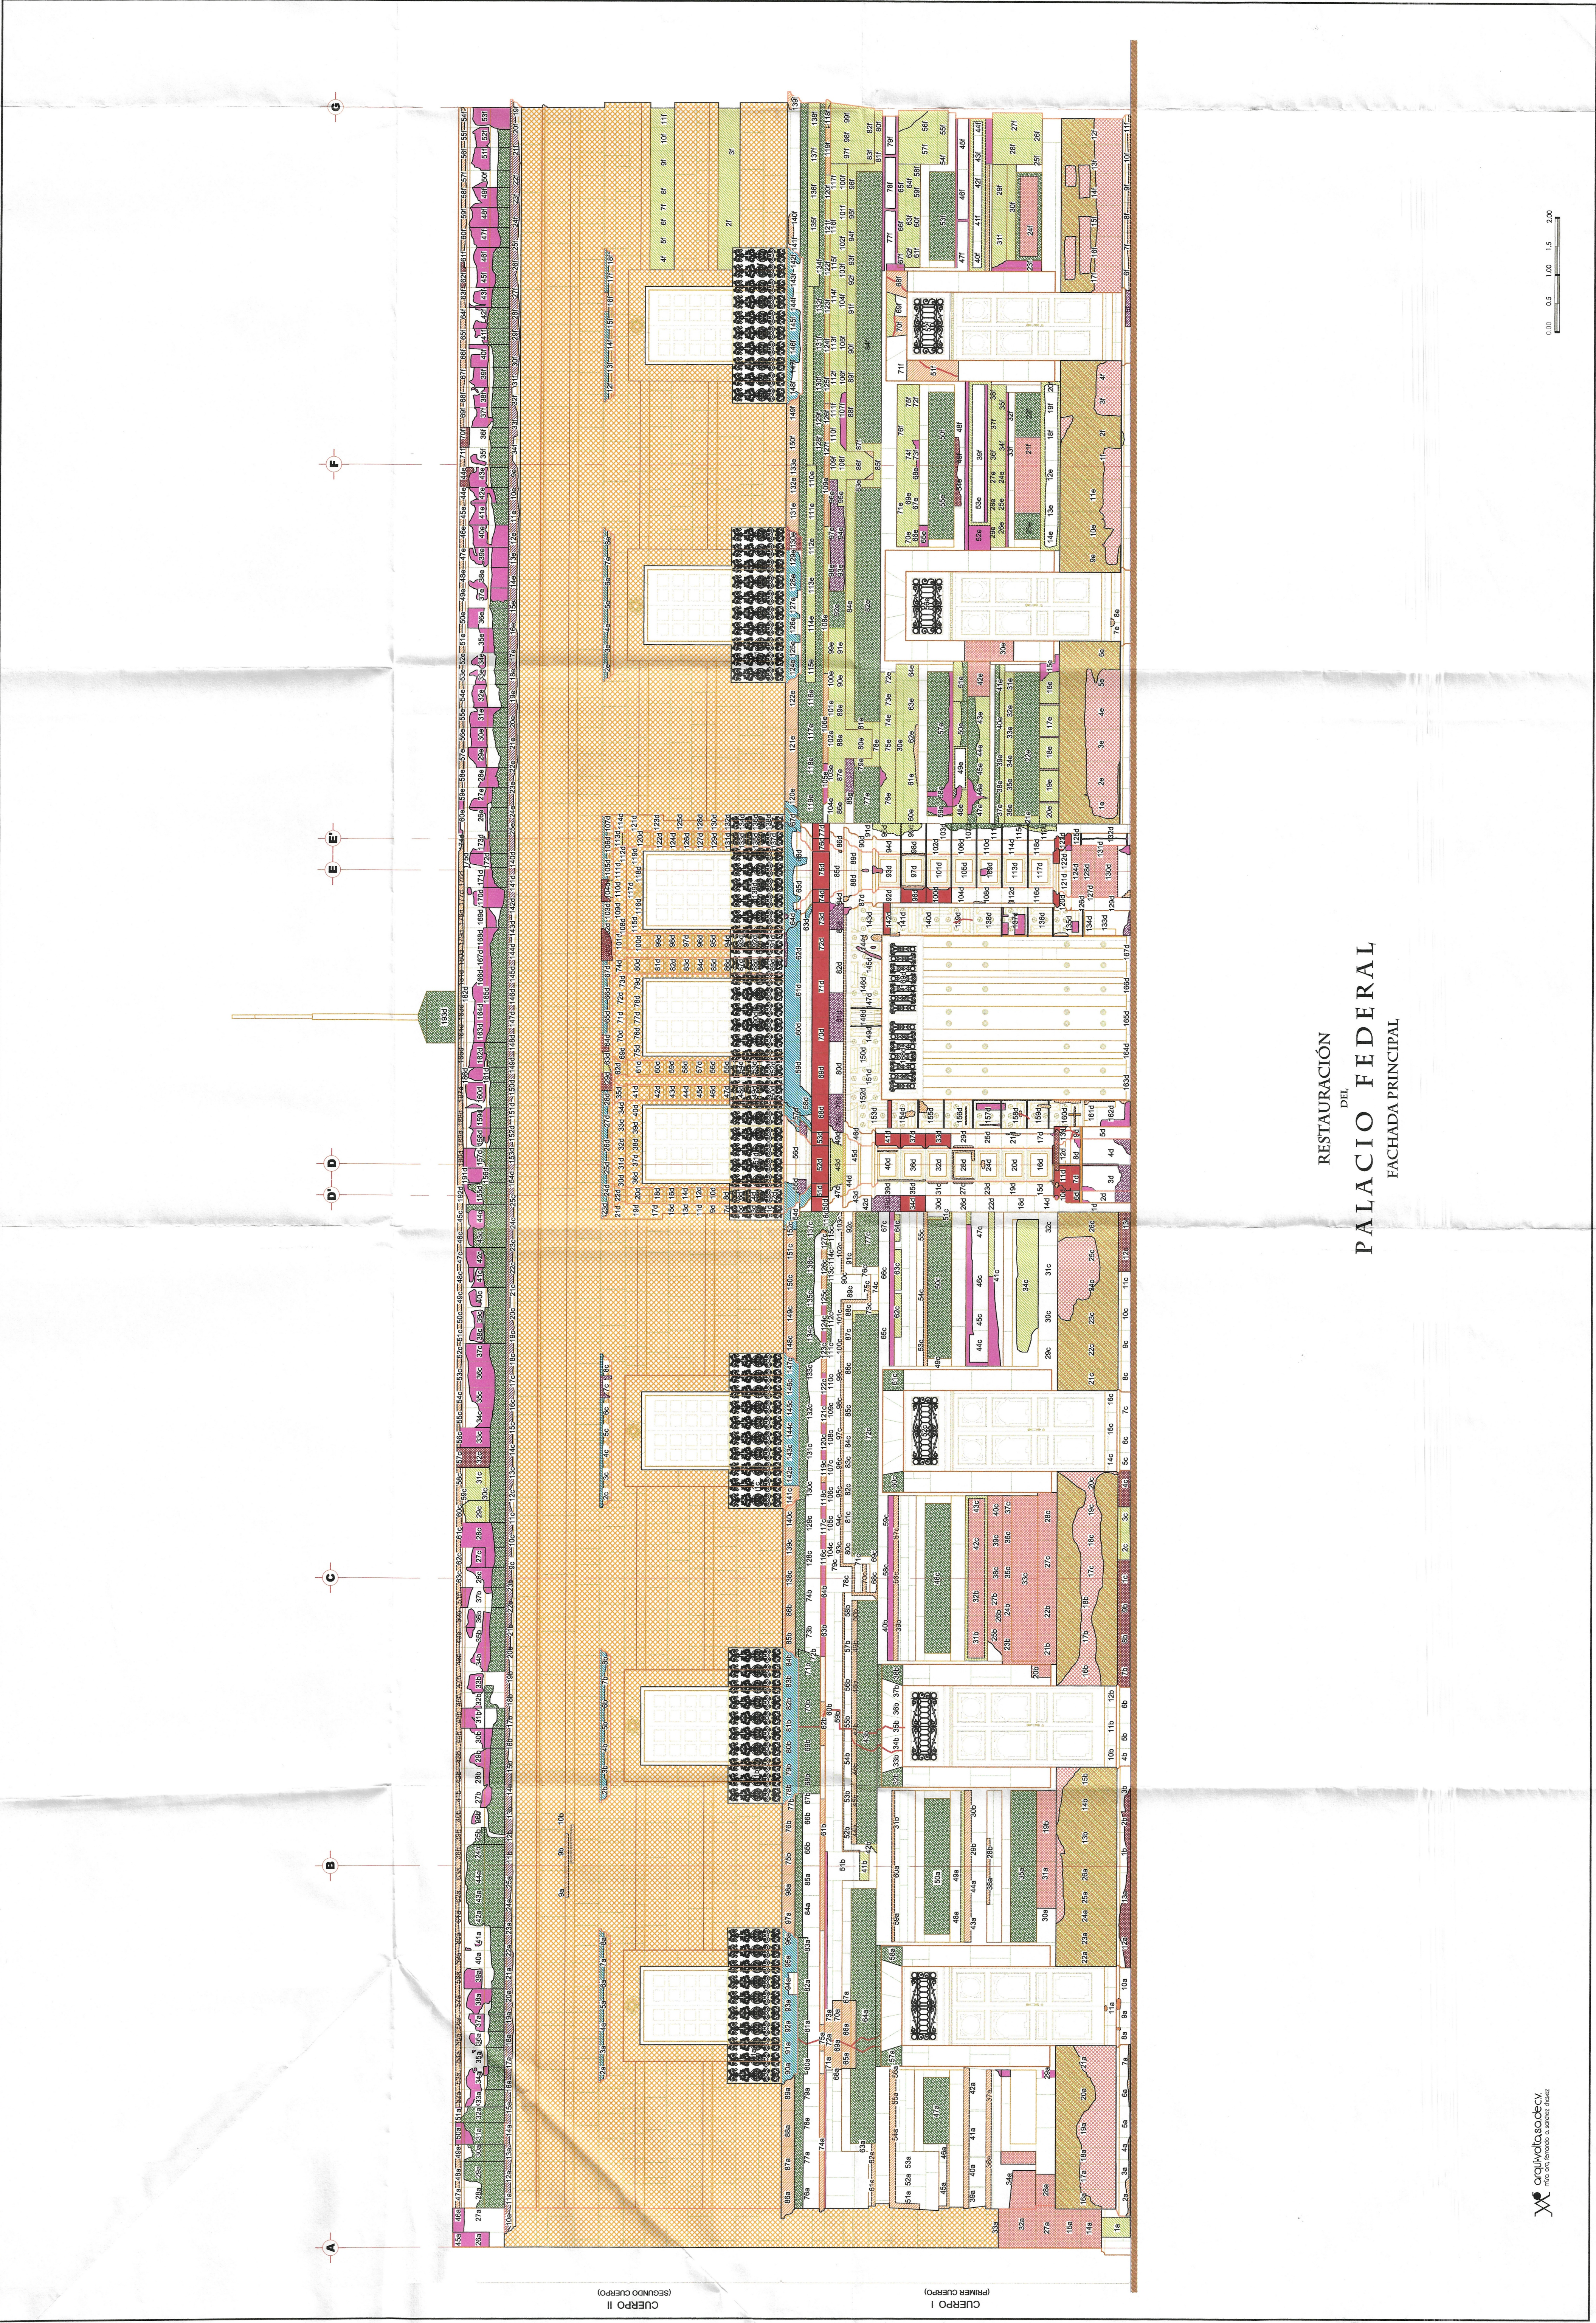
- Depositos mayores y/o piezas filares por esmalteado e...
- Reparación y recubrimiento de las superficies de la...
- Sustitución de las piezas de cerámica y esmalteado...
- Concentración de masas y bultos producidos por la...
- Depositos menores en la ornamentación, aristas, molduras...
- Esmalteado de las piezas de cerámica en forma de...
- Sustitución de las piezas de cerámica en forma de...
- Inyección de pintura roja sobre la pintura verde...
- Elementos de fierro forjado en estado de oxidación...
- Pintura blanca para cubrir "grafitis" sobre la superficie...
- Presencia de apilados anónimos al contacto general de la...
- Acción degradante por dureza que el cemento produce...

Se observa desprendimiento de gachales en toda la superficie...

Se deberá dar una limpieza general a toda la fachada a base de una...
