PROYECTO:
RESTAURACIÓN DEL TEMPLO DE SAN JUAN YATZONA,
OAXACA.

PLANO:
ESTADO ACTUAL-PLANTAS ARQUITECTÓNICAS

INSTITUTO DEL
PATRIMONIO
CULTURAL
DEL ESTADO DE OAXACA

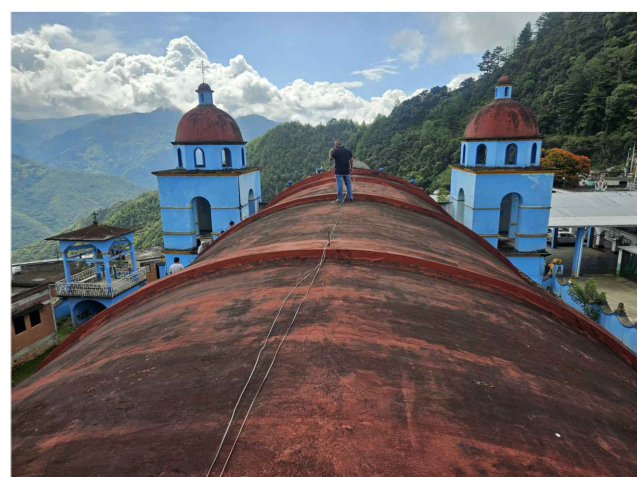
FOTO 06 - EXTRADOS DE BÓVEDA DE CAÑÓN CORRIDO DE NAVE, AL FONDO CAMPANARIOS NORTE Y SUR.

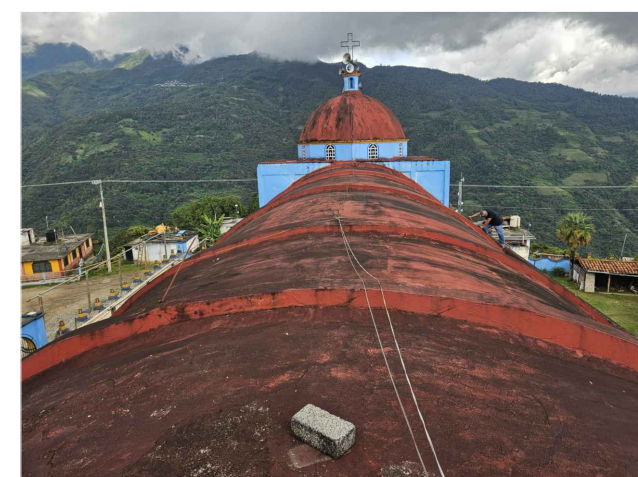
FOTO 07 - EXTRADOS DE BÓVEDA DE CAÑÓN CORRIDO DE NAVE, AL FONDO TAMBOR Y CÚPULA DE PRESBITERIO.

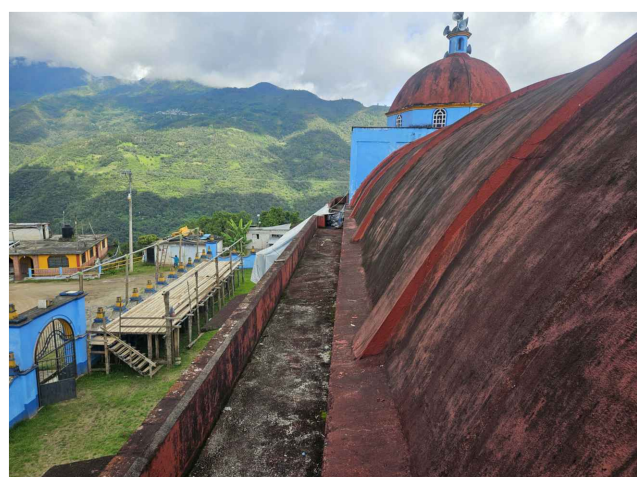
FOTO 08 - EXTRADOS DE BÓVEDA DE CAÑÓN CORRIDO DE NAVE, AL FONDO TAMBOR Y CÚPULA DE PRESBITERIO.
