RESTAURACIÓN DEL TEMPLO DE SAN PEDRO APÓSTOL,
OAXACA.

DIRECCIÓN OFICIAL:
CALLE 5 DE MAYO S/N, SAN PEDRO APÓSTOL, OCOTLÁN DE MORELOS,
OAXACA

PLANO: ESTADO ACTUAL
PLANTA ARQUITECTÓNICA DE CONJUNTO

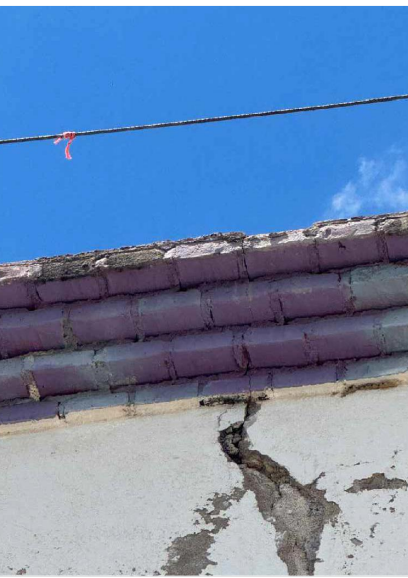
FOTO 5
Grieta en muro de fábrica mixta y desportillamiento en cornisa a causa de sismos.

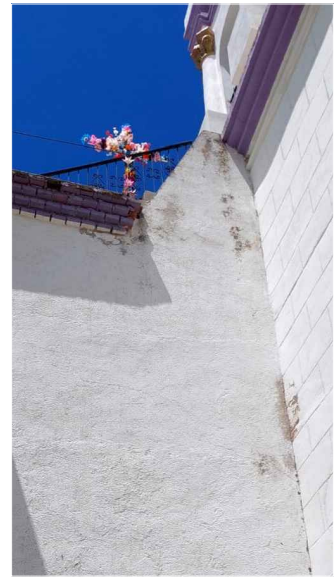
FOTO 6
Presencia de manchas en muros a causa de la humedad y falta de mantenimiento.

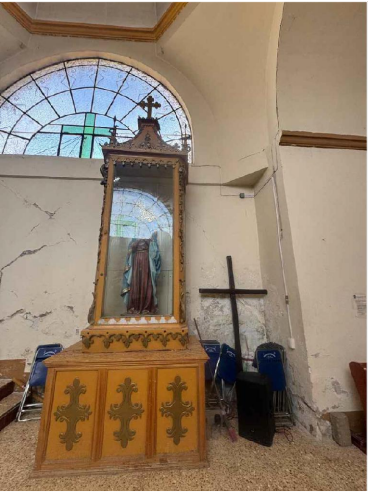
FOTO 2
Pérdida parcial del aplanado en muro de tabique de barro rojo recocido a causa del sismo, así como el desportillamiento base de la columna.

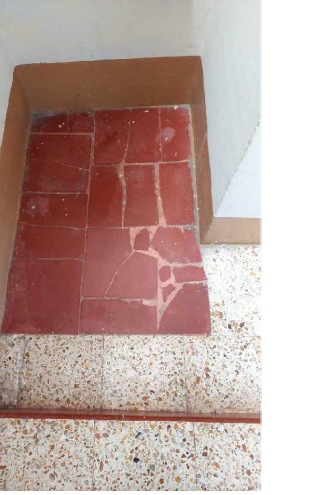
FOTO 6
Grietas y desportillamiento en loseta del piso a causa del sismo.

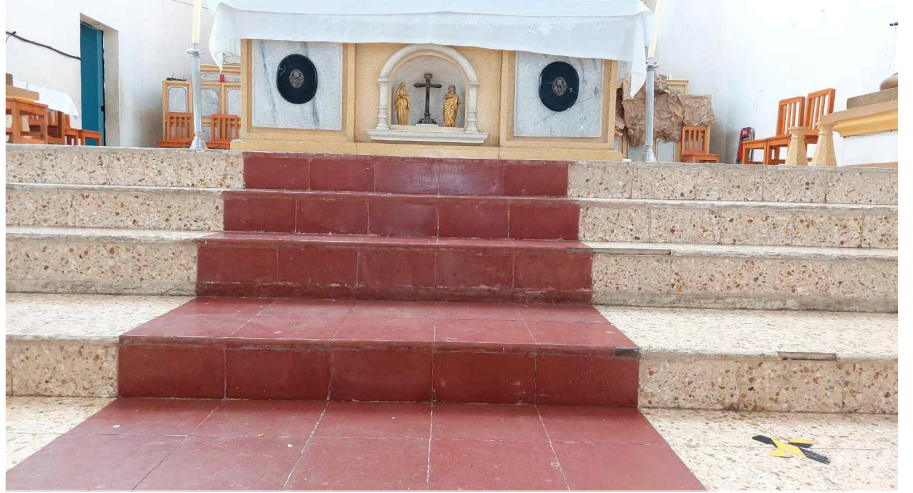
FOTO 9
Grieta y desportillamiento de loseta de terrazo en el piso a causa del uso cotidiano y la falta de mantenimiento.

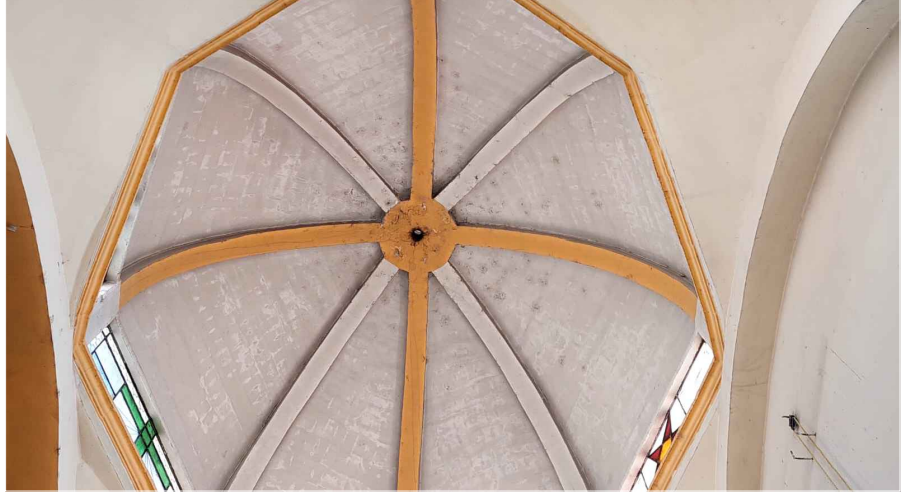
FOTO 10
Presencia de desprendimiento de aplanado en la cúpula del templo.
