REHABILITACIÓN DE EDIFICIO "B" 4 AULAS DIDACTICAS DE ESTRUCTURA METALICA DE 6.00X8.00 M.					
CLAVE	CONCEPTO	UNIDAD	CANTIDAD	SIMBOLOGÍA	
PREL-04	DESMONTAJE DE LUMINARIA FLUORESCENTE SIN RECUPERACIÓN DE 30X30CM HASTA UNA ALTURA DE 5M., SE DEBERÁ DE CONSIDERAR PARA ESTE TRABAJO MANO DE OBRA, HERRAMIENTA, EQUIPO, DESCONEXIÓN, RETIRO DE SOPORTERÍA, ANDAMIOS, ACCPIO Y RETIRO DE MATERIAL PRODUCTO DE LOS TRABAJOS A TIRO AUTORIZADO Y LIMPIEZA DEL ÁREA DE TRABAJO.	20.00	PZA		
PREL-06	DESMONTAJE DE TABLERO O CENTRO DE CARGA HASTA 2 CIRCUITOS CON INTERRUPTORES SIN RECUPERACIÓN, SE DEBERÁ CONSIDERAR PARA ESTE TRABAJO MANO DE OBRA, HERRAMIENTA, EQUIPO, DESENERGIZACIÓN, DESCONEXIÓN DE TUBERIAS, DESCABLEADO, ACCPIO Y RETIRO MATERIAL PRODUCTO DE LOS TRABAJOS A TIRO AUTORIZADO Y LIMPIEZA DEL ÁREA DE TRABAJO.	4.00	PZA		
INSELEC-01	REVISIÓN Y REPARACIÓN DE SALIDAS DE ALUMBRADO (CENTRO), CONTACTO Y/O APAGADOR, SE DEBERÁ CONSIDERAR PARA ESTE TRABAJO HERRAMIENTA, EQUIPO, MANO DE OBRA, ANDAMIOS, RETIRO DEL CABLE, CONTACTO Y/O APAGADOR, ASI COMO LA SUSTITUCIÓN DE CABLEADO CON CABLE THW-LS/THHW-LS 600 W, CONTACTO Y/O APAGADOR (CON PLACAS DEL NÚMERO DE VENTANAS NECESARIAS) Y LIMPIEZA DEL ÁREA DE TRABAJO.	26

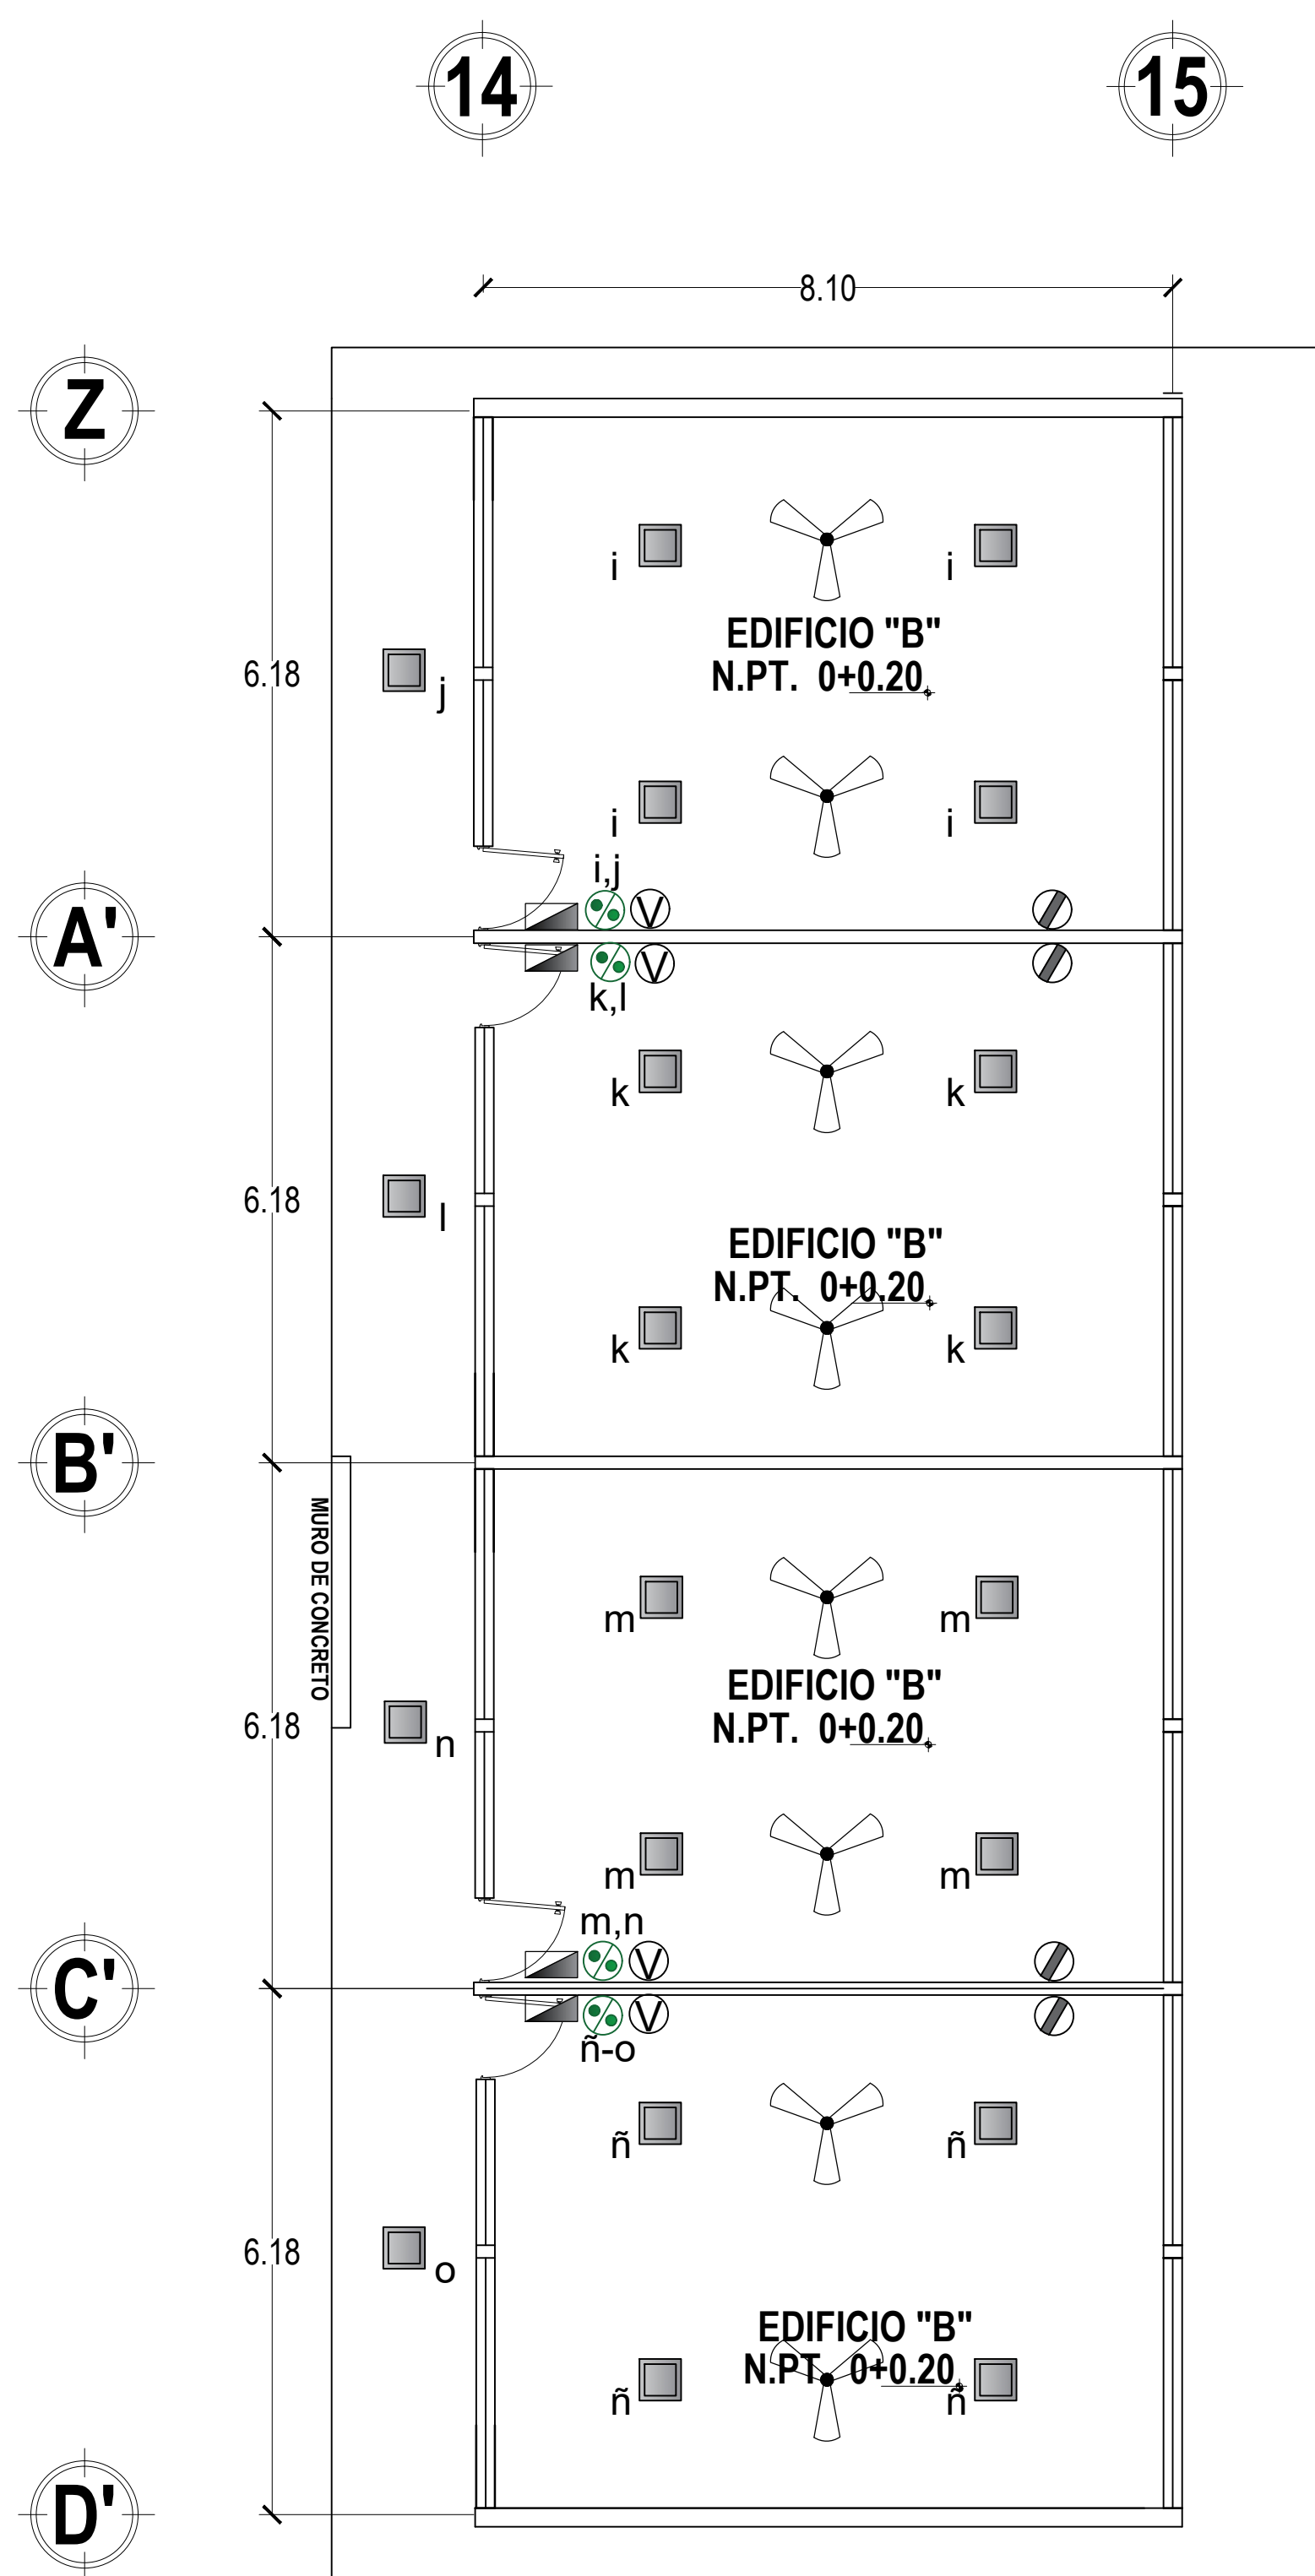
PLANTA ARQUITECTONICA "EDIFICIO B" COLOCACIÓN ELÉCTRICO  
ESC.: 1:75  
ACOT.: MTS

INSELEC-22	COLOCACIÓN LUMINARIO LED DE SOBREPONER CON DIMENSIONES 207 MM X 297 MM, MODELO: 3HTPLECOSMIV, MARCA ALGEDI IV TECNOLITE, CON 24 WATTS DE POTENCIA, TEMPERATURA DE 6500K, 1800 LÚMENS DE SALIDA, VOLTAJE DE 120-277V@ 50/60HZ, MANTENIMIENTO LUMÍNICO DE 15,000 HRS., 5 AÑOS DE GARANTÍA.	20.00	PZA		
INSELEC-04	VENTILADOR INDUSTRIAL 56", 3 ASPAS DE LÁMINA SIN LUZ MARCA TECNOLITE, MODELO HÉRCULES 56", 5 VELOCIDADES CON ACABADO ELECTROPINTADO EN COLOR BLANCO, SE DEBERÁ CONSIDERAR PARA ESTE TRABAJO GARANTÍA DE 5 AÑOS EN MOTOR, CONTROL DE PARED Y SOPORTE DE MONTAJE.	8.00	PZA		
INSELEC-07	COLOCACIÓN DE CENTRO DE CARGA Q002, 100 AMP, 60 HZ, SQUARE D O SIMILAR DEFINIDO POR LA RESIDENCIA DE LA SUPERVISOR, INC., INT., TERMOMAGNETICAS DE 15-20 AMPERES, DESCONEXIÓN DE LAS ZAPATAS PRINCIPALES, MATERIALES, HERRAMIENTA, MANO DE OBRA Y PRUEBAS.	4.00	PZA		
INSELEC-05	SALIDA APARENTE PARA VENTILADOR CON CAJA REGISTRO GALVANIZADO Y TUBO GALVANIZADO PARED DELGADA SE DEBERÁ CONSIDERAR PARA ESTE TRABAJO SUMINISTRO DE LOS MATERIALES, TUBERIA CONDUIT, CORTES, DESPERDICIOS, CAJAS GALVANIZADAS, ABRAZADERAS, CABLES DIFERENTES CALIBRES, CURVAS, COPLES, ALAMBRE GUÍA, MANO DE OBRA, HERRAMIENTA Y LIMPIEZA DEL ÁREA DE TRABAJO.	8.00	SAL

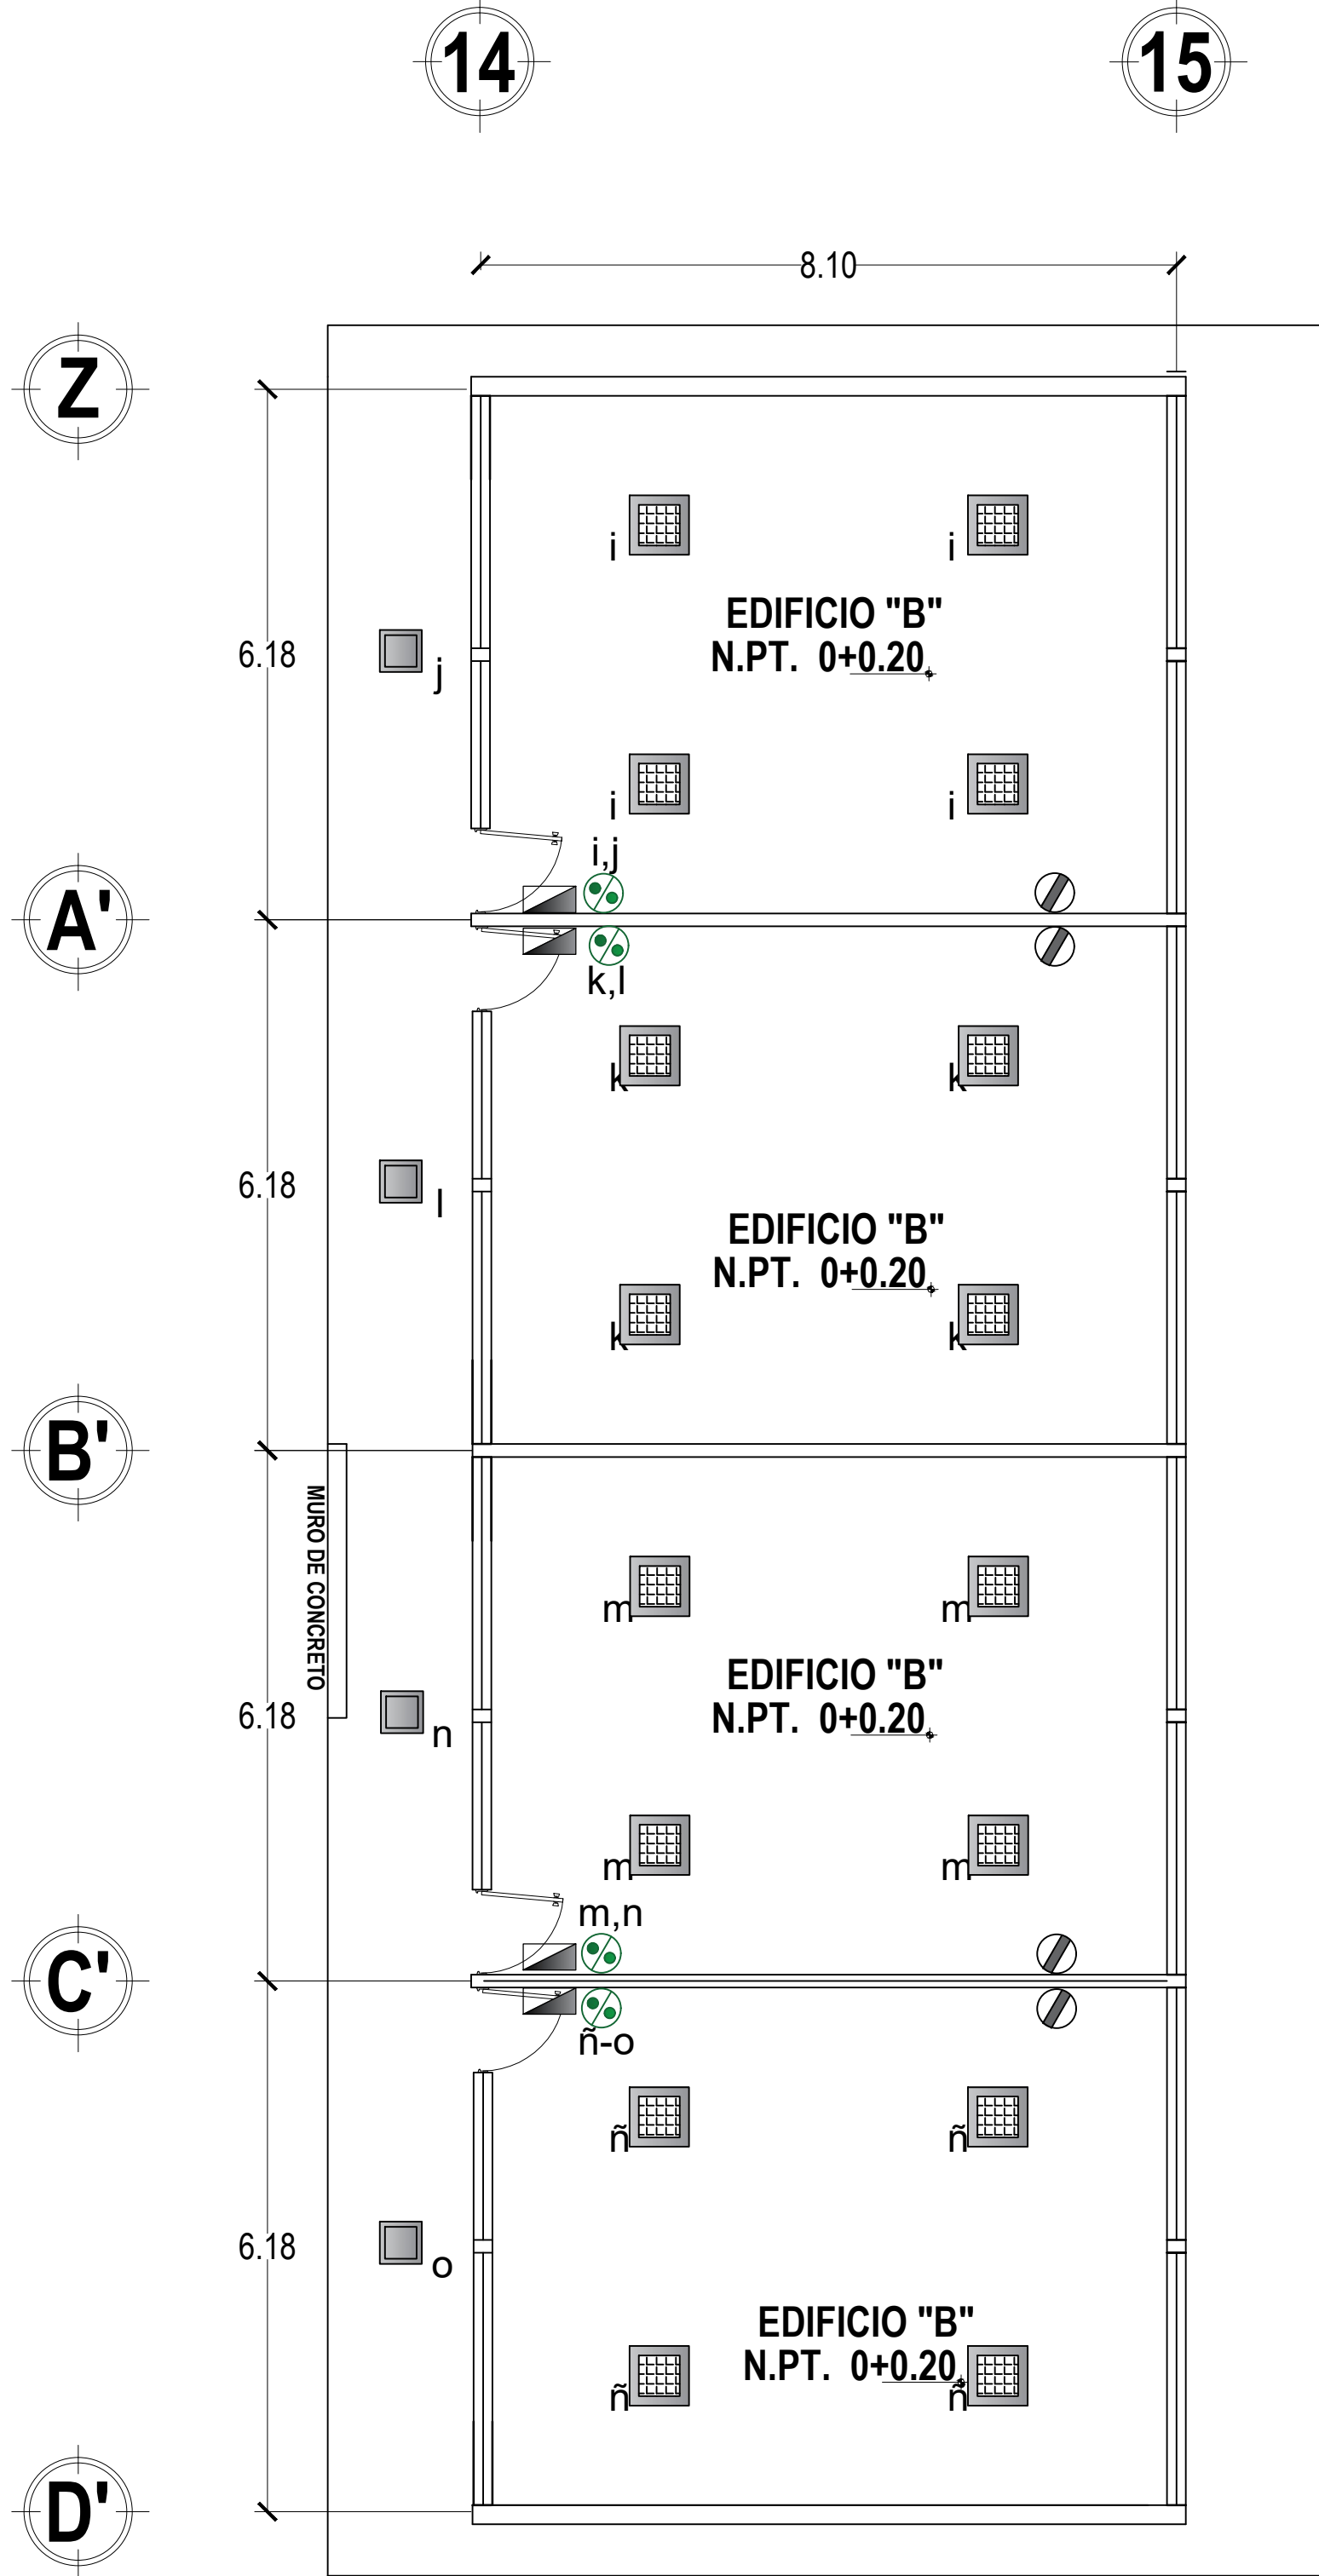
PLANTA ARQUITECTONICA "EDIFICIO B" DESMONTAJE ELÉCTRICO  
ESC.: 1:75  
ACOT.: MTS
