INSTITUTO DEL PATRIMONIO CULTURAL DEL ESTADO DE OAXACA

GACETA DEL

Antigua presidencia municipal de San Juan Bautista Coixtlahuaca

CONTENIDO

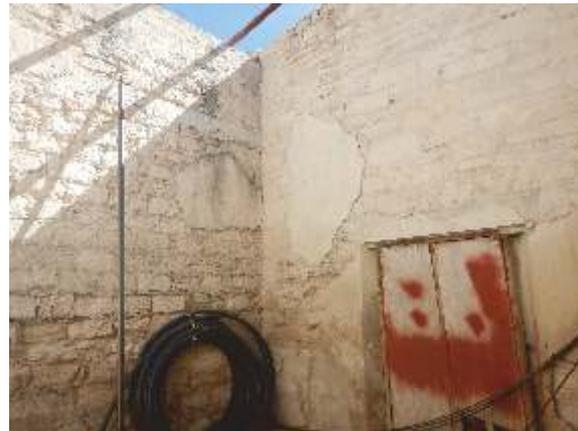
Interior crujía 1, limpieza de crujía

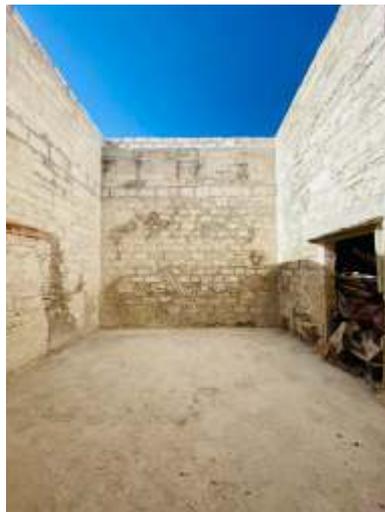
Interior crujía 1, previa aplanad

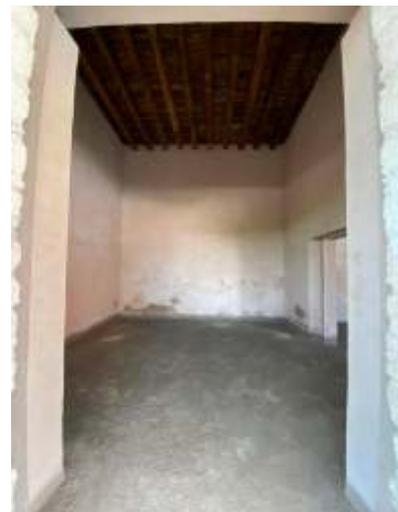
Interior crujía 1, acabado final

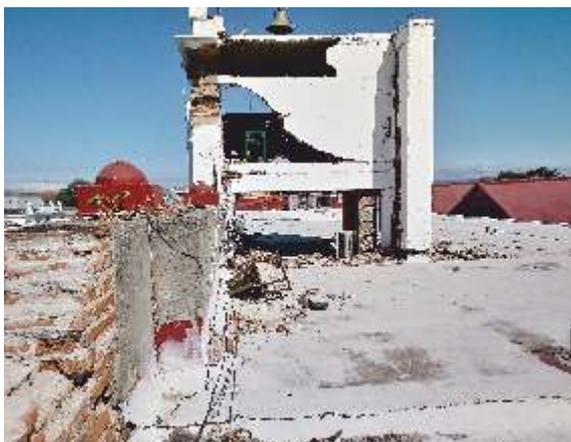
Juchitán, el primer punto fue visitar el Palacio Municipal en donde colapsó la tercera parte del edificio y presentaba fracturas y grietas en casi todos sus muros de la zona que quedó en pie, recórrelo fue una gran experiencia pues lo primero que pasa por tu mente como restaurador es de que manera vas a rescatar y salvaguardar un inmueble monumental y con tanto daño.

Caseta del reloj en la azotea del Palacio municipal

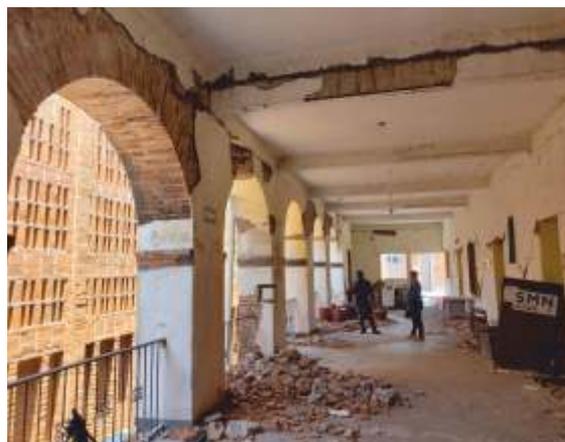
Vista del corredor interior de la planta alta

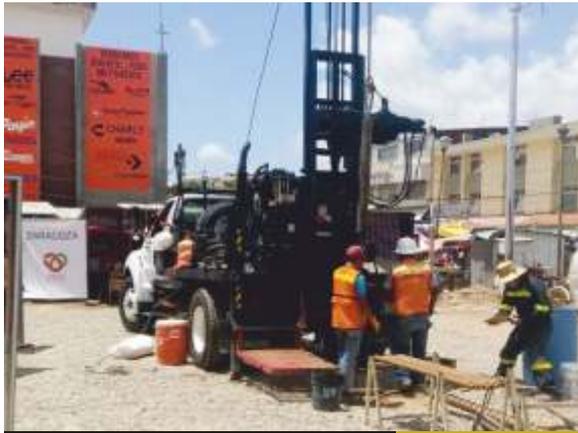
Estudio de mecánica de suelos

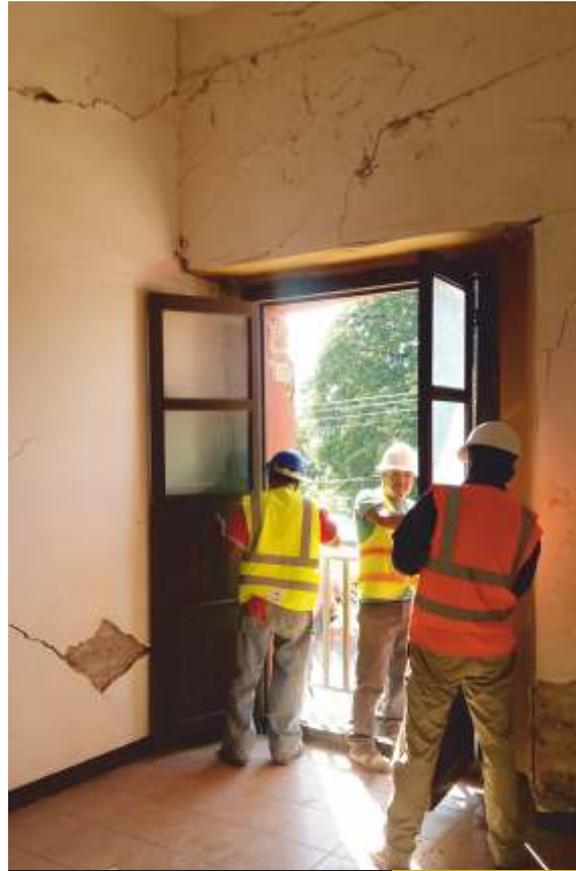
Detalle de la liberación de puertas de madera

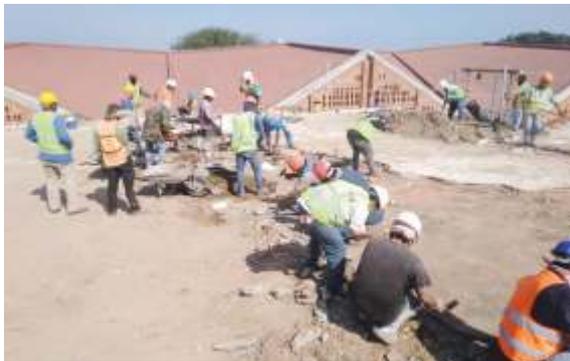
Vista de la azotea, liberación de entortado

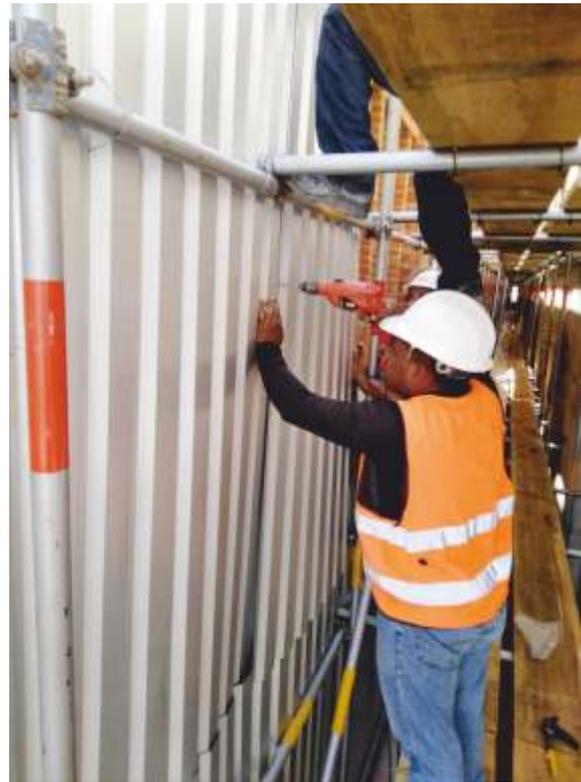
Colocación del tapial con sistema de andamiaje en la fachada posterior

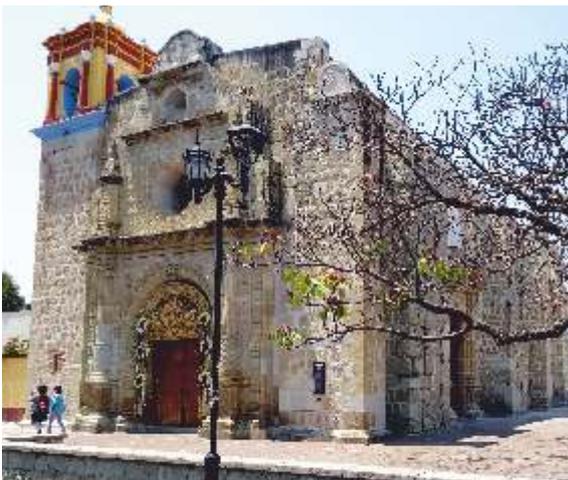
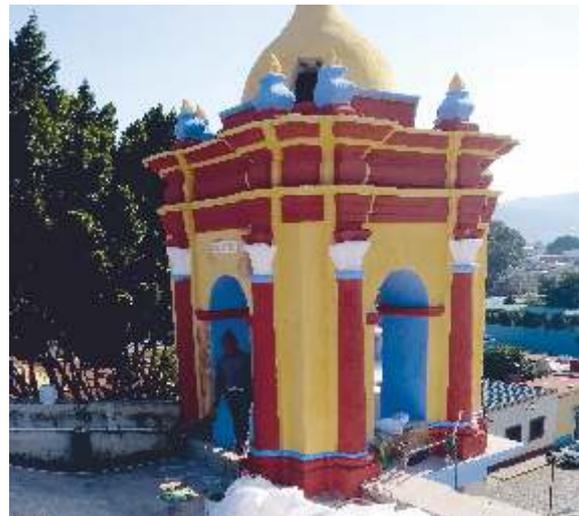
Posteriormente en la etapa de ejecución se comenzó a intervenir el campanario del templo ya que tenía daños estructurales importantes en los machones (columnas de mampostería que sostienen la cubierta del campanario), arcos y en la base del campanario, cabe señalar que es un proceso detallado ya que se comienza liberando el aplanado siguiendo la trayectoria de las grietas en un ancho no mayor a 20 cm para descubrir en lo posible el daño que tiene de fondo la mampostería (piedras naturales o artificiales aglomeradas con una mezcla de cal-arena), se debe realizar este trabajo con sumo cuidado para no dañar las piezas de mampostería ya que muchas de ellas son las piezas originales desde la fundación del templo.

Campanario de San Matías Jalatlaco posterior a la intervención.

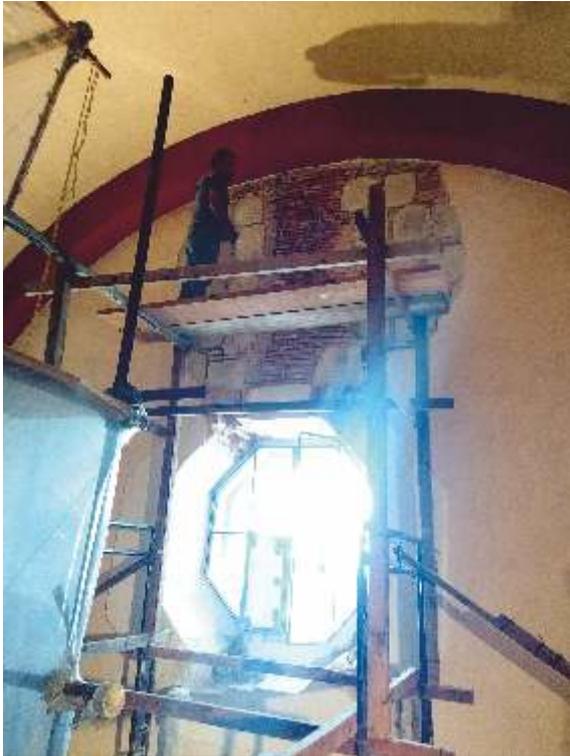
Intervención en el coro del templo de San Matías Jalatlaco

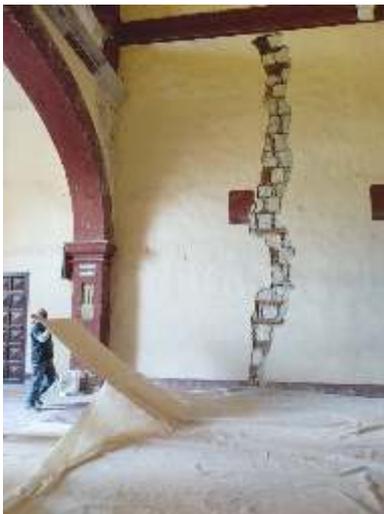
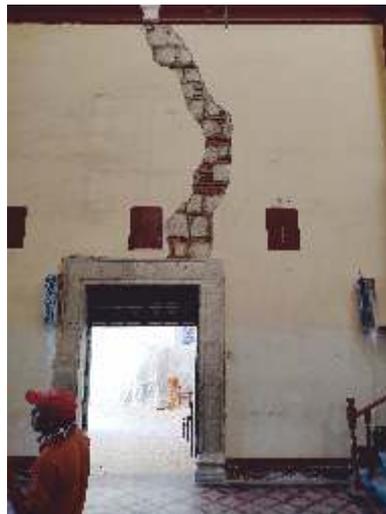
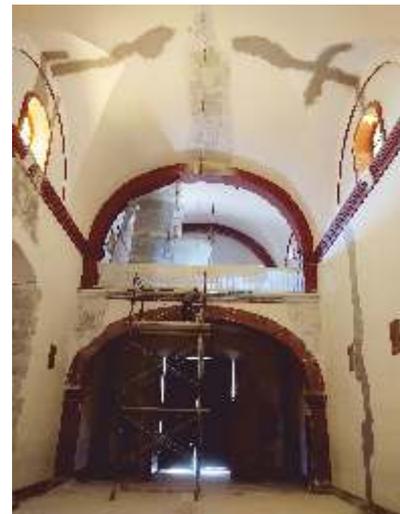
Intervención en el coro del Templo de San Matías Jalatlaco

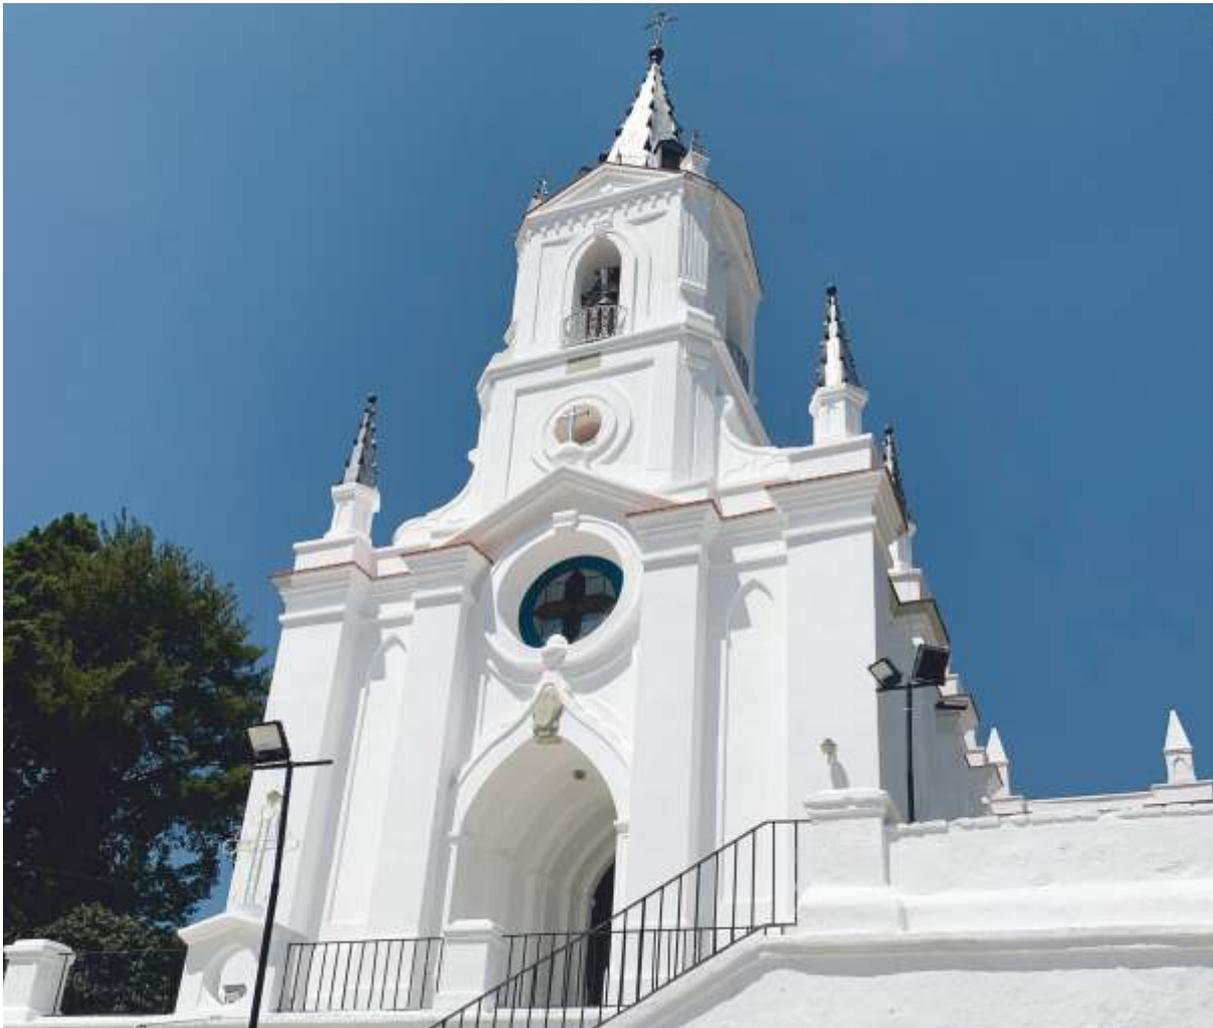
Vista general de la Capilla de la Soledad una vez finalizados los trabajos de intervención

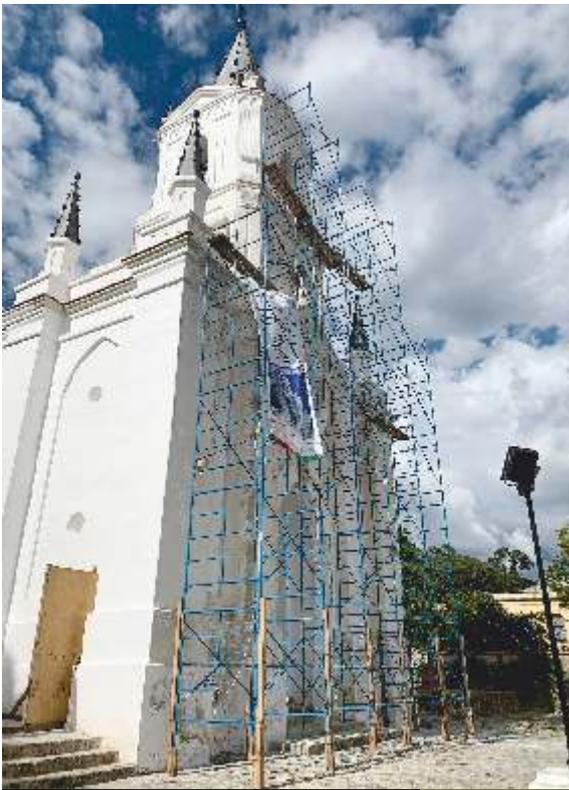
Trabajos de consolidación de bóvedas catalanas en nave del templo.

La consolidación de las bóvedas catalanas se llevó a cabo con la sustitución de las piezas de tabique rojo media tabla fracturadas, dichas piezas fueron fabricadas especialmente para la intervención del templo, lo cual obedece a que en la actualidad ya no se encuentra en el mercado las dimensiones del tabique usado durante la construcción de las cubiertas del inmueble.

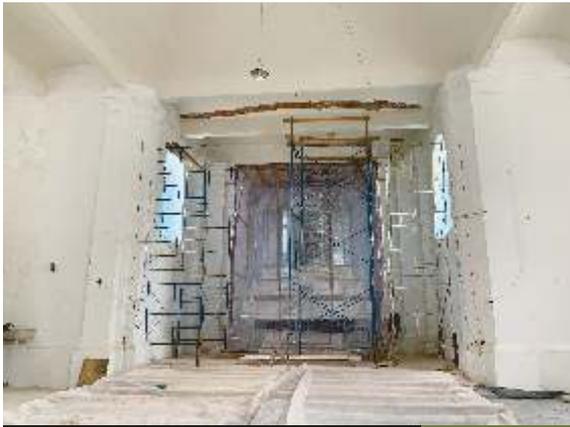
Trabajos de consolidación de bóvedas catalanas en presbiterio del templo

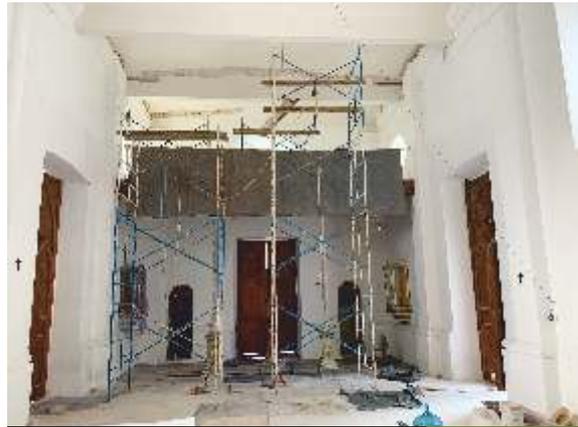
Trabajos de consolidación de bóvedas catalanas en presbiterio del templo

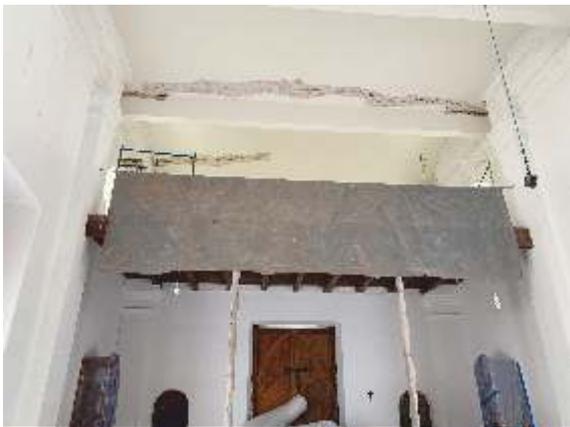
Trabajos de consolidación de bóvedas catalanas en coro del templo.

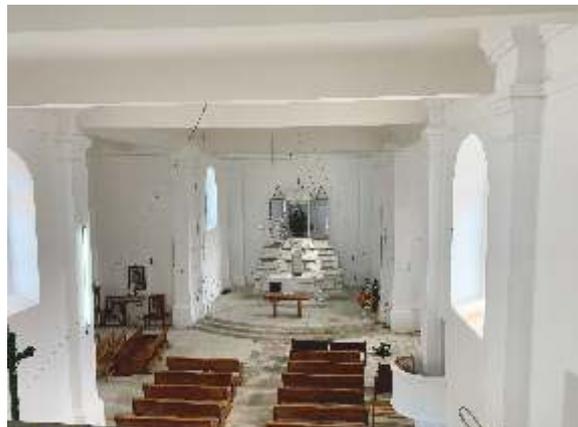
Trabajos de consolidación de bóvedas catalanas en coro del templo

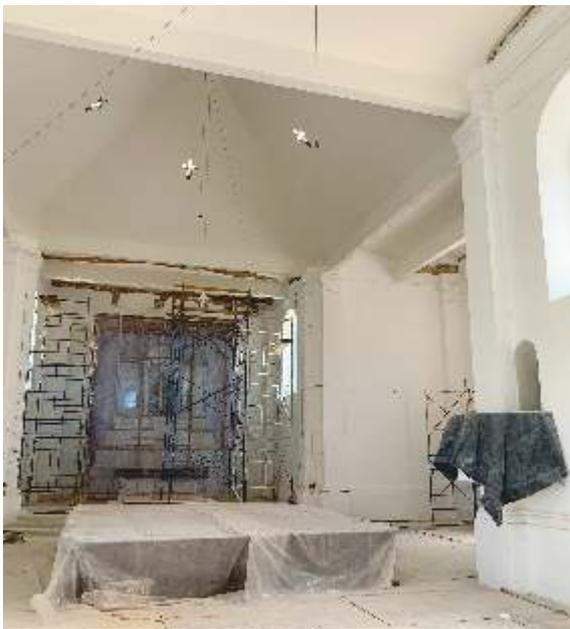
Vista general de nave y presbiterio del Templo una vez finalizados los trabajos de intervención

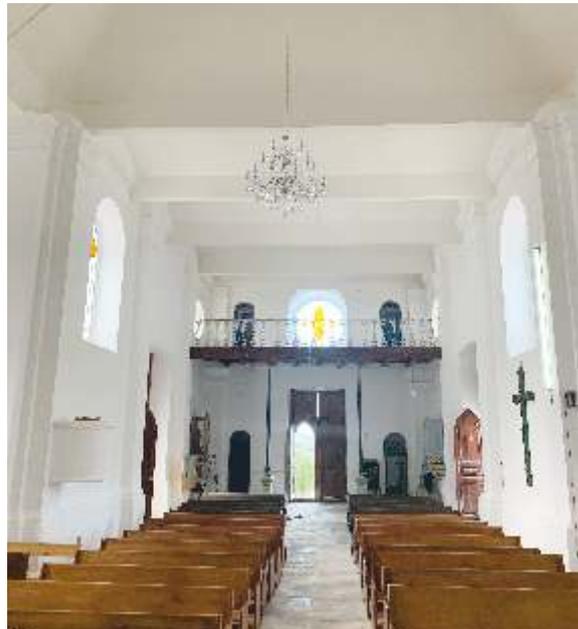
Trabajos de consolidación de muros y bóvedas catalanas en nave y presbiterio del templo.

En los muros del inmueble con presencia de grietas en los transeptos, presbiterio y sacristía se inició liberando áreas de aplanado siguiendo la trayectoria de las grietas con un ancho aproximado de liberación de cuarenta centímetros, lo cual permitió ir descubriendo las piezas de mampostería de piedra de la región en tonos ocres y tabique rojo recocido que se encontraban fracturadas por causa de los sismos, estas piezas dañadas se sustituyeron cada una por piezas de igual magnitud y características físicas semejantes a las que se liberaban usando para su asentado y junteado mezclas de cal con un bajo porcentaje de cemento, lo cual permitirá su integración a la fábrica general del inmueble, permitiendo que el edificio se comporte de forma homogénea frente a futuros sismos. Una vez consolidados los muros, se reintegro el aplanado de cal en las áreas intervenidas.

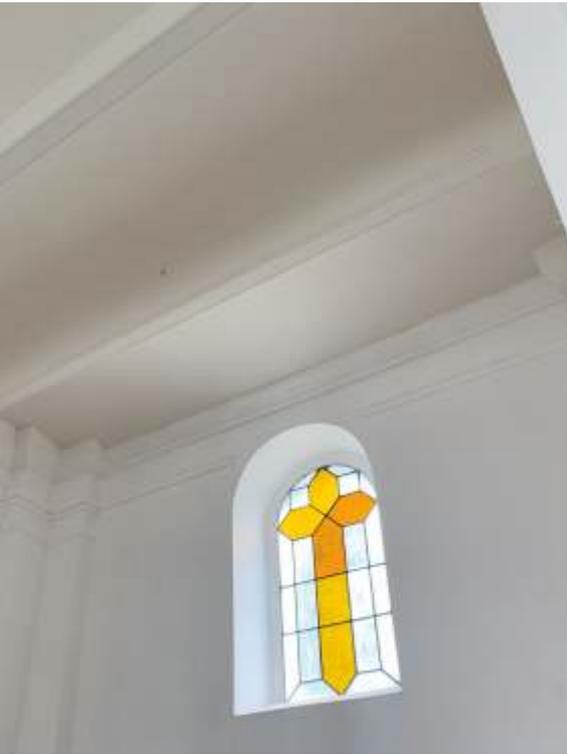
Vista general de nave del Templo una vez finalizados los trabajos de intervención.

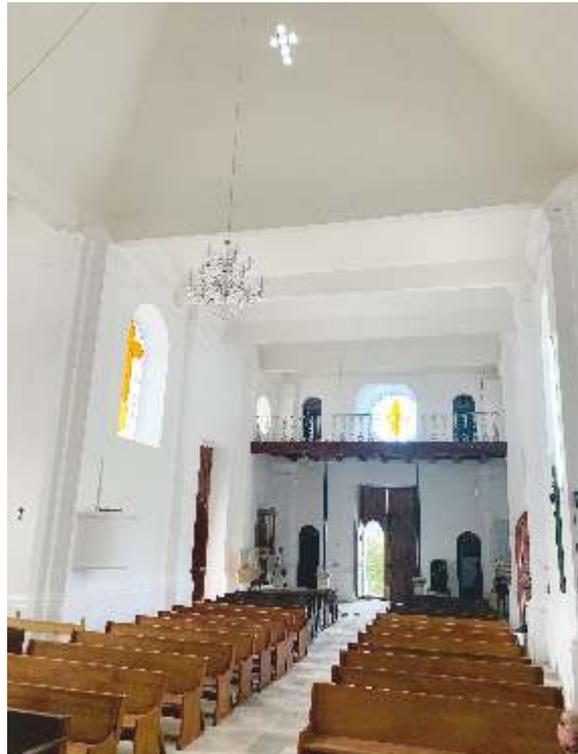
Vista interior de bóvedas catalanas consolidadas en transepto oriente.

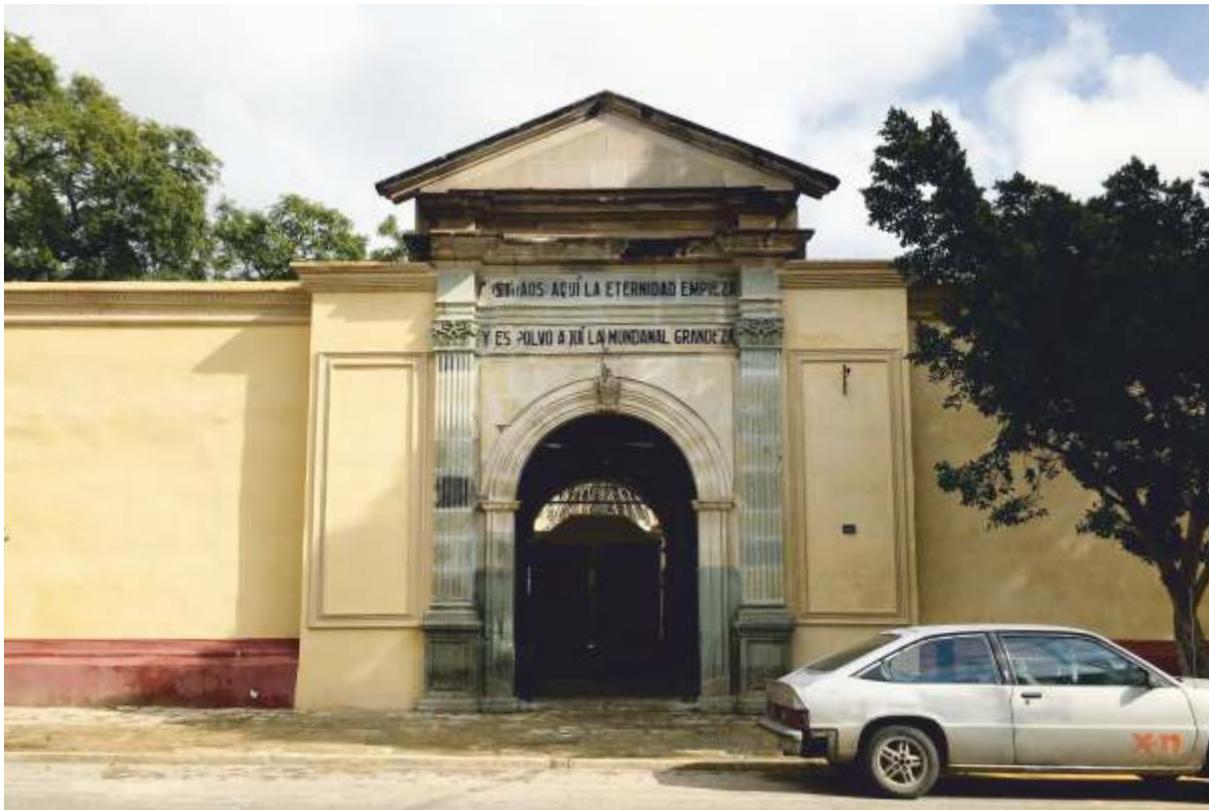
Acceso sur del Panteón San Miguel una vez finalizada su intervención.

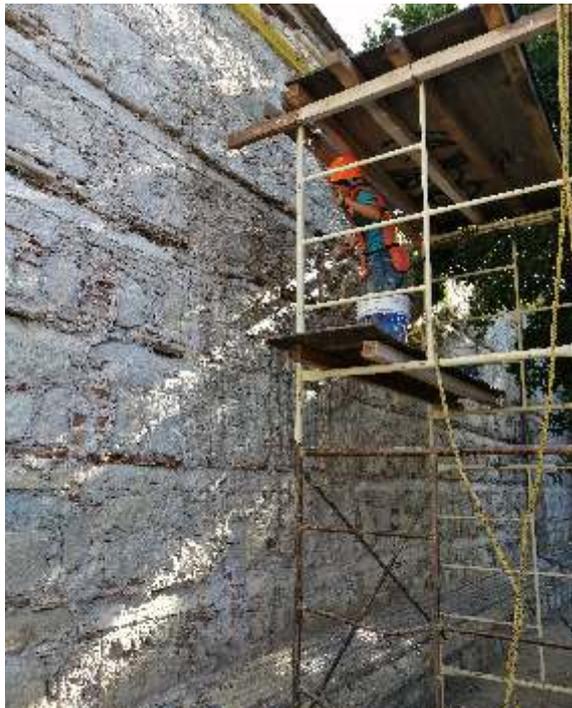
Limpeza y lavado de muro de mampostería mixta en fachada sur del inmueble

Las grietas en muros se trabajaron de la siguiente manera: consolidación de muros de mampostería mixta, de piedra cantera y tabique rojo recocido, liberando primeramente juntas en mal estado y material dañado por medios manuales con cincel y maceta a golpe rasante, aspirado del área con aspiradora industrial, lavado con agua en área a consolidar, interrumpiendo la grieta por medio de la sustitución de sillarejos de piedra cantera fracturadas, con piezas con material y dimensiones similares a los existentes, asentados y junteado con mortero cal-arena prop.1:3+10 % de cemento gris por volumen de cal.

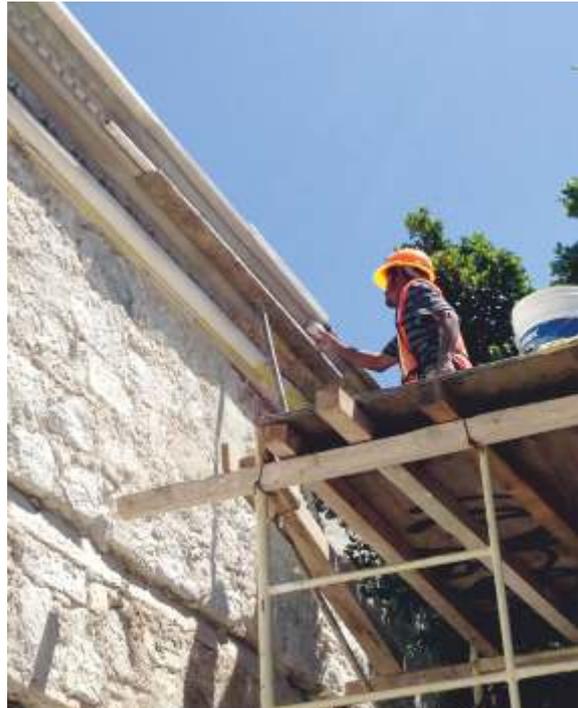
Integración de aplanado de cal en cornisa de fachada sur del inmueble.

Una vez realizados estos trabajos se pudo observar principalmente en el área de las cornisas en su paramento superior el entortado se encontraba en mal estado lo cual estaba provocando filtraciones y la presencia de flora nociva, por tal motivo se realizó la liberación de dicho entortado por medios manuales con cincel y marro, tratando de no dañar los elementos aledaños, una vez terminados estos trabajos se realizó la integración de dicho entortado a base de mortero de cal - arena proporción 1:3 + 10% de cemento gris por volumen de cal, dando las pendientes adecuadas para la correcta circulación del agua. Además se realizó la liberación de algunos remoldeos con los que contaba las cornisas e impedían la interpretación adecuada de la misma, también se observaron faltantes en los elementos decorativos de las cornisas por tal motivo se realizó la integración de dichos elementos tratando de igualarlos a la decoraciones existentes, por medio de mortero de cal- arena proporción 1:3 + 10% de cemento gris por volumen de cal.

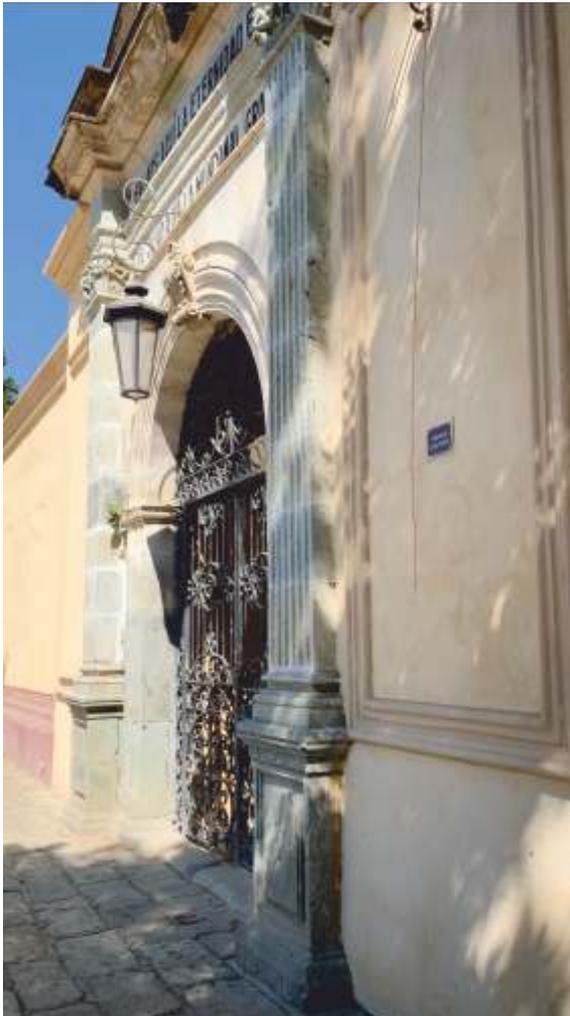
Integración de aplanado y pintura a la cal en fachada sur del Panteón San Miguel.

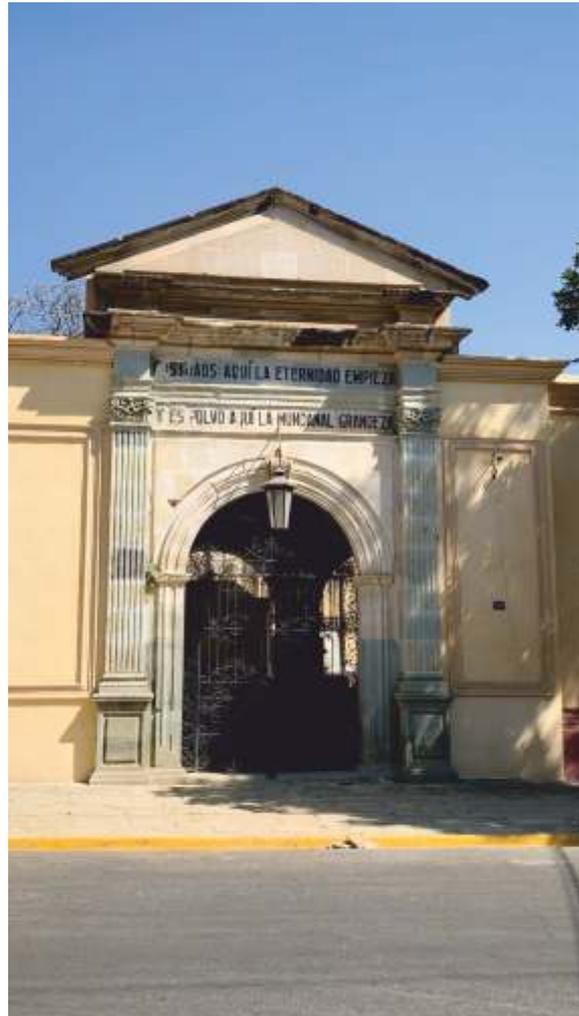
Acceso sur del Panteón San Miguel una vez finalizada su intervención
