PROYECTO:  
REHABILITACIÓN DEL MUSEO DE ARTE PREHISPÁNICO DE  
MÉXICO RUFINO TAMAYO, OAXACA DE JUÁREZ, OAXACA.

PLANO:  
Estado Actual

CLAVE: EA-01	No. DE PLANO: 1/17	FECHA: ABRIL 2025
	ACOTACIÓN: Metros	ESCALA: La indicada

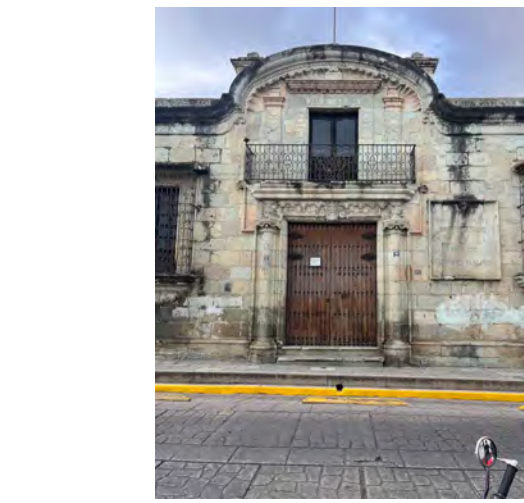
F01  
Fachada principal sobre Av. José María Morelos, se observa porton de acceso principal.

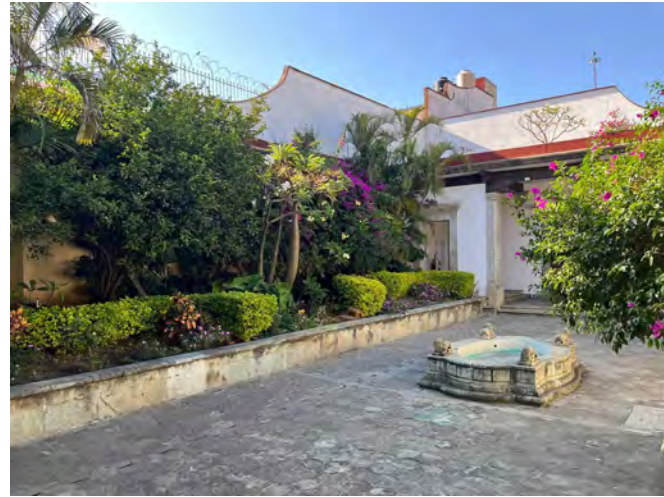
F02  
Patio central, se observa fuente, del lado izquierdo crujía Poniente y lado derecho crujía Norte.

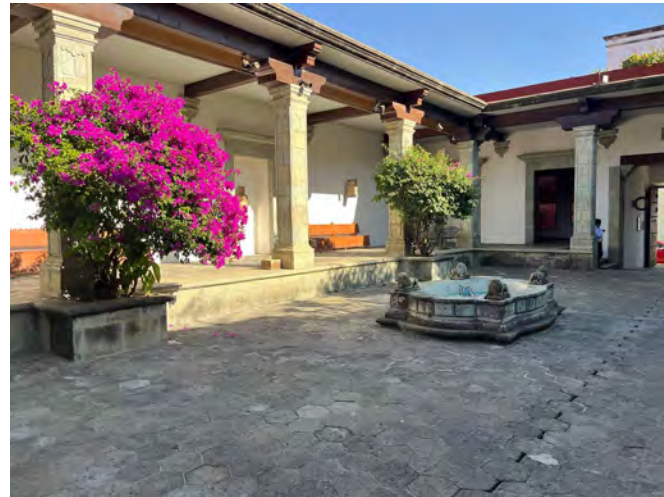
F03  
Patio central, se observa fuente, del lado izquierdo crujía Oriente y lado derecho crujía Sur.

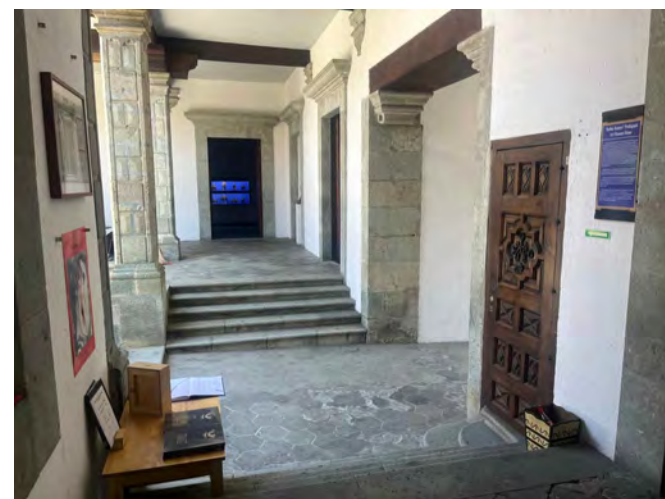
F04.  
Vestíbulo, al fondo se observa corredor para acceso a salas de exposición, en la parte derecha puerta de madera sólida de acceso a escaleras de dirección.

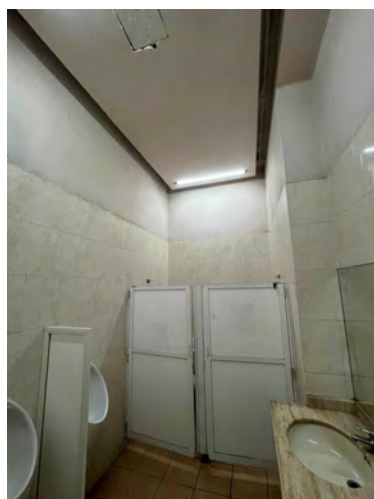
F05.  
Sanitarios hombres en planta baja.

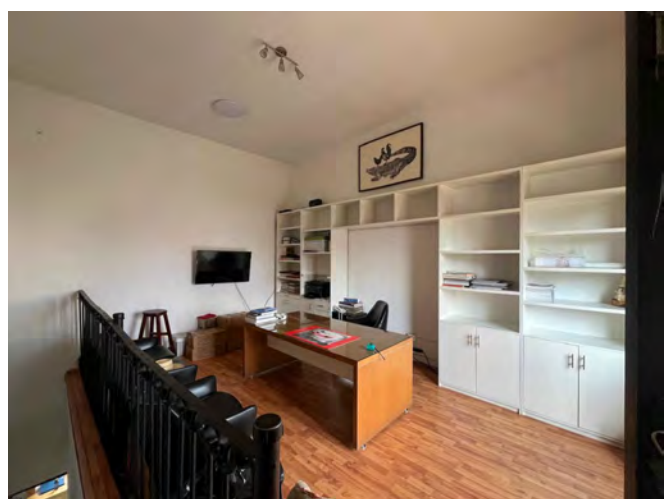
F07.  
Dirección, en el lateral izquierdo se observa barandal de herrería y espacio de escaleras de acceso.

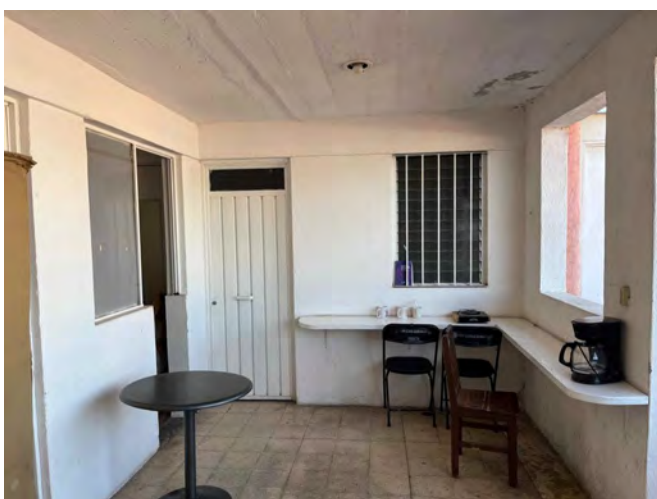
F08.  
Vestíbulo, de planta alta, al fondo se observa bodega 2 y en el lateral derecho se encuentra acceso a azoteas.

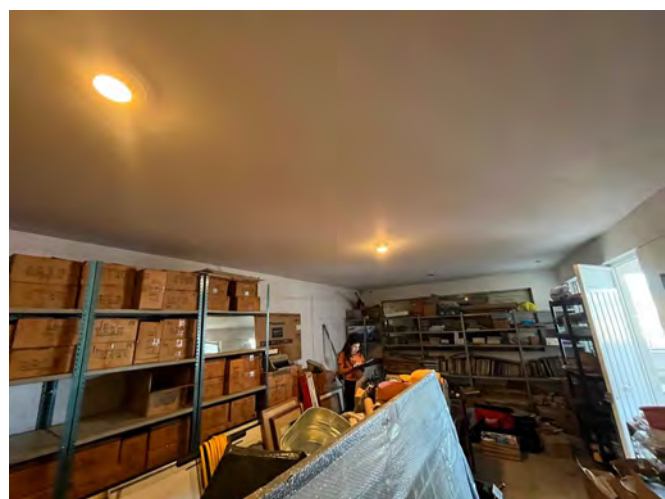
F10.  
Bodega 2, vista hacia el Noroeste.

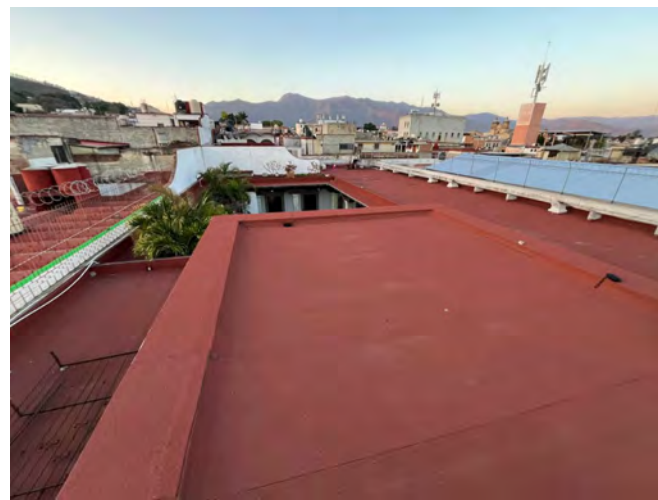
F01.  
Vista de azotea de dirección hacia patio central.

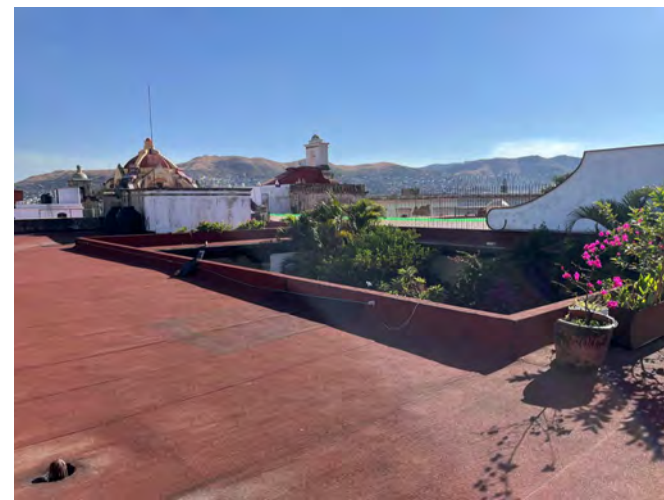
F03.  
Vista de azotea sobre sala de exposición violeta hacia patio central

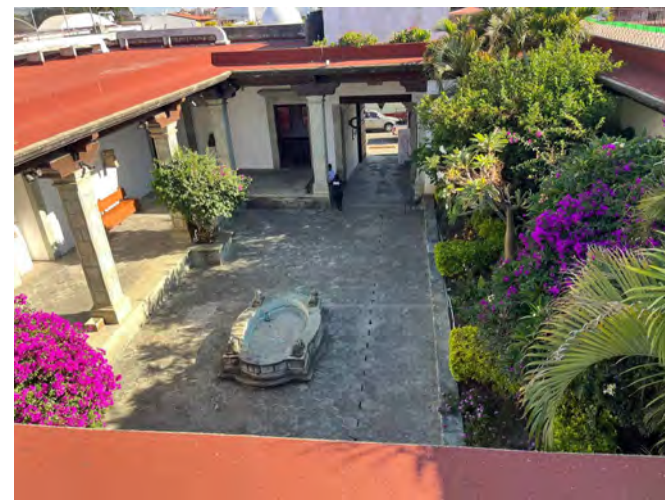
F04.  
Vista de azotea hacia patio central, al fondo se observa la Av. José María Morelos.

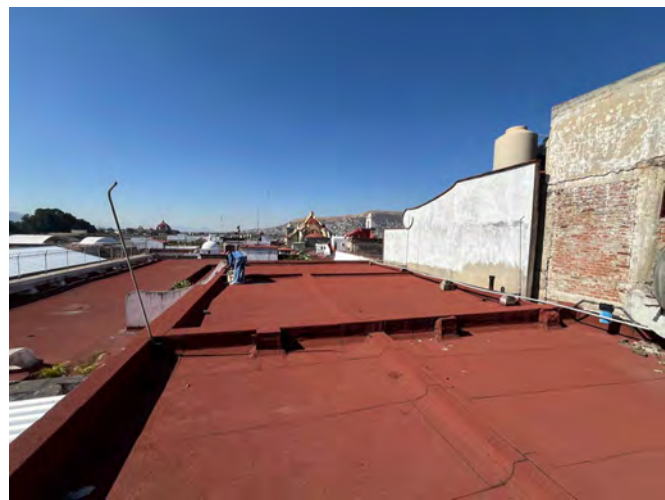
F07.  
Vista de azotea sobre bodega 2 hacia la Av. José María Morelos.

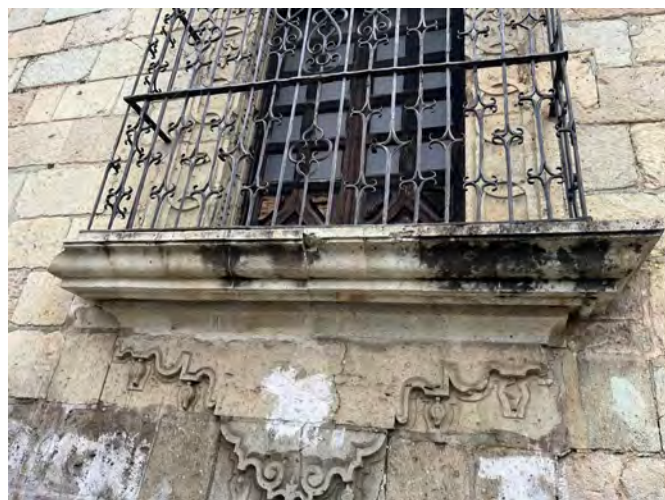
F01.

Cornisa base de balcon de ventana, en la parte inferior se observa el guardamalleta.

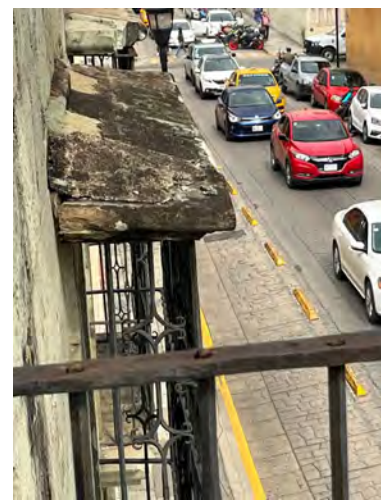
F02.

Cornisa superior de ventana, con una capa de entortado en la parte superior.

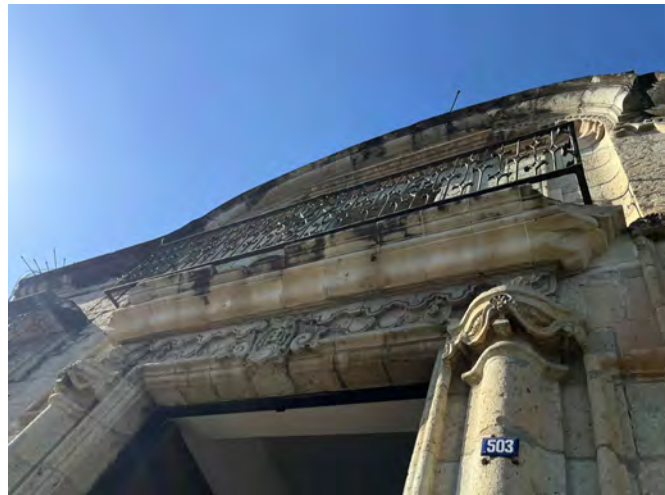
F03.

Cornisa base de balcón principal, en la parte inferior se observa porton de madera de acceso principal.

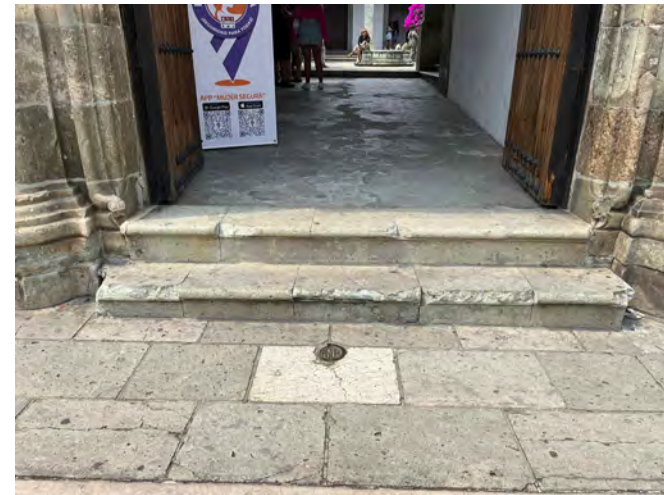
F04.

Escaleras de acceso principal sobre la Av. José María Morelos.

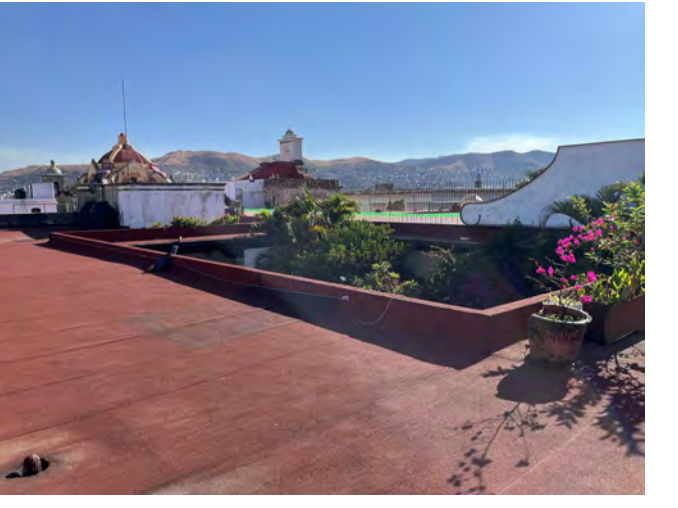
F03.  
Losas de azotea de concreto armado con espesor promedio de 52 cms y prells de ladrillo de barro rojo recocido forradas con impermeabilizante de carpeta asfáltica APP.

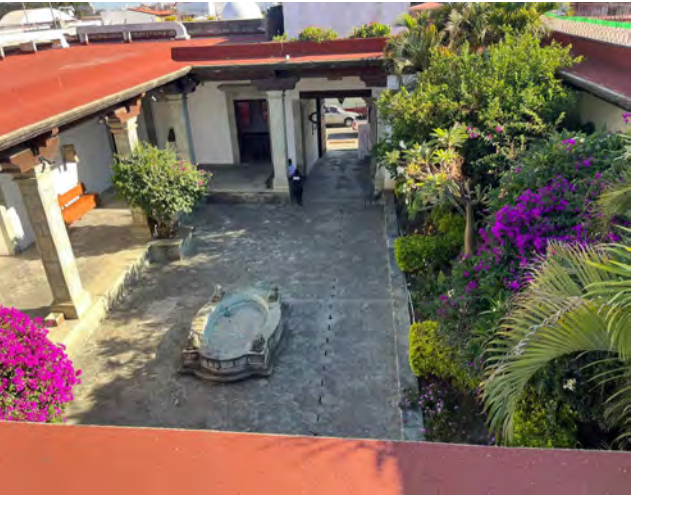
F04.  
Losas de azotea de concreto armado con espesor promedio de 38 cms y prells de ladrillo de barro rojo recocido forradas con impermeabilizante de carpeta asfáltica APP. En la parte inferior fuente de cantera y patio con piso de adoquín hexagonal de cantera verde de 16 cms aprox por cara.

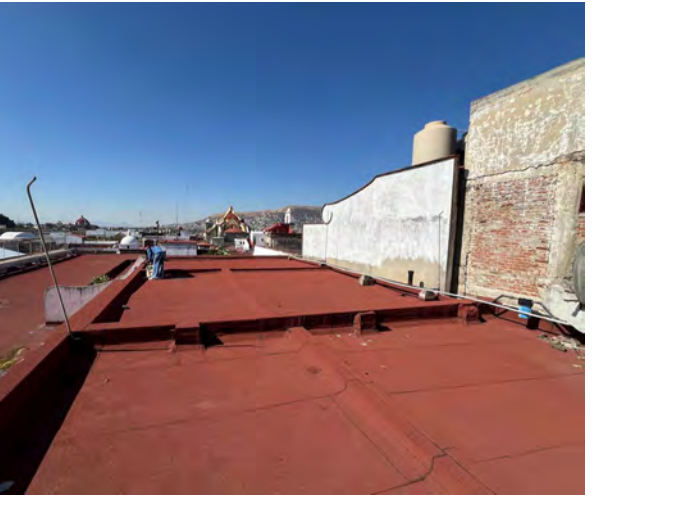
F07.  
Losas de azotea de concreto armado con espesor promedio de 12 cms y prells de ladrillo de barro rojo recocido forradas con impermeabilizante de carpeta asfáltica APP.

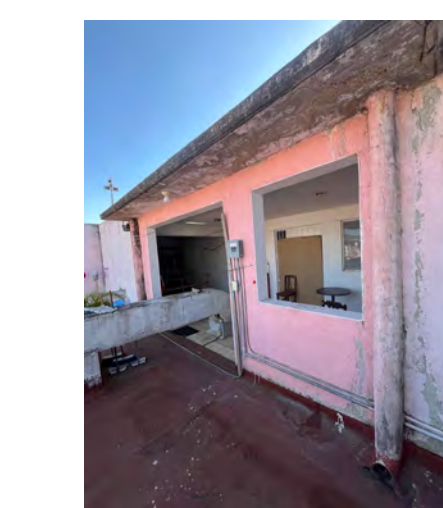
F06. Presencia de salitre en muros y losa de azotea causando desprendimiento de aplastados y pintura vinílica en muros, causados por humedad, filtración de agua pluvial y falta de mantenimiento.

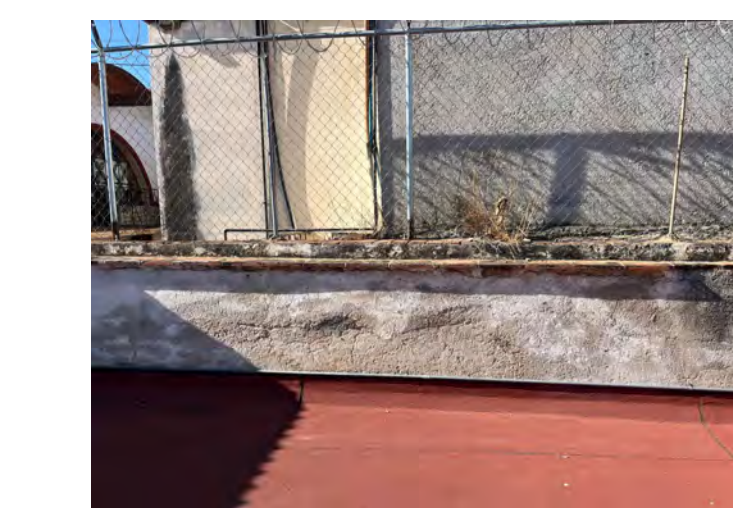
F07. Presencia de humedad y desprendimiento parcial de aplastados en pretilles de losa de azotea.
