PROYECTO:
REHABILITACIÓN DEL TEATRO MACEDONIO ALCALÁ,
OAXACA DE JUÁREZ, OAXACA.

PLANO: ESTADO ACTUAL

PLANO: DETERIOROS

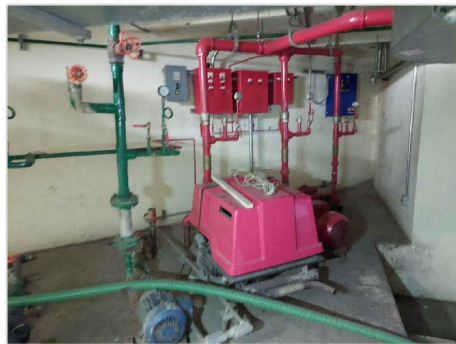
IMAGEN 01: IMAGEN DE ÁREA DE CISTERNA Y SISTEMA CONTRA INCENDIOS.

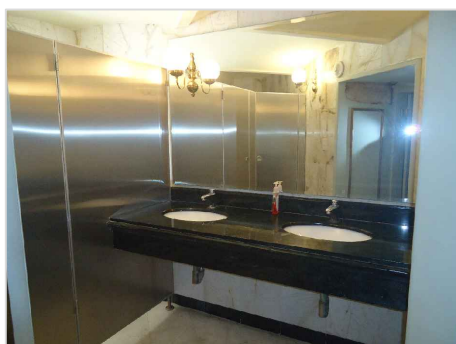
IMAGEN 10: LAVABO DE GRANITO NEGRO, CON PLACAS DE 5CM DE ESPESOR, ACABADO PULIDO.

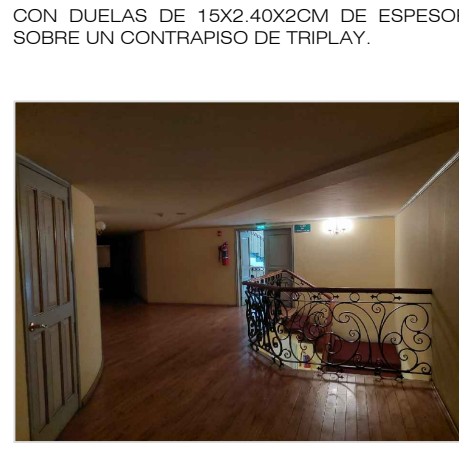
IMAGEN 15: PISO DE MADERA MACHIMBRADA DE ENCIÑO CON DUELAS DE 15X2.40X2CM DE ESPESOR SOBRE UN CONTRAPISO DE TRIPLAY.

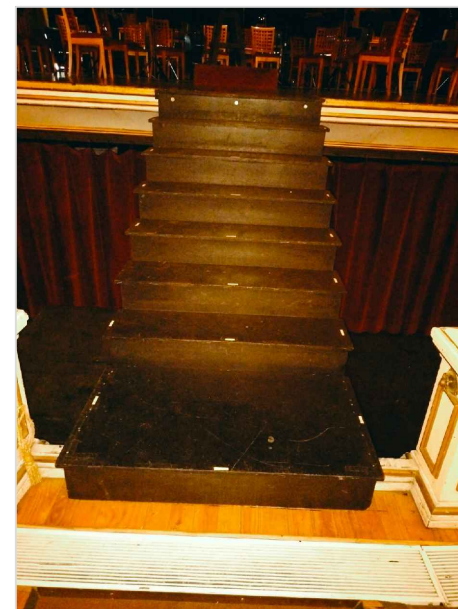
IMAGEN 06: ESCALERAS DE MADERA TRIPLAY DE 9MM, PINTADAS DE COLOR NEGRO PARA ACCESAR A ESCENARIO SOBRE FOSA DE ORQUESTA.

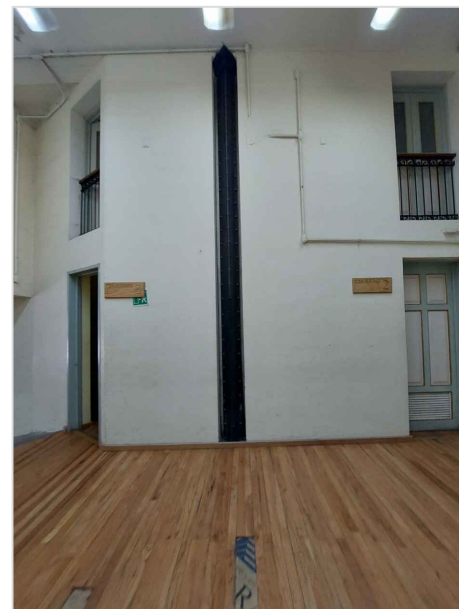
IMAGEN 09: MUROS DE LADRILLO CON ACABADO APLANADO Y ACABADO FINAL DE PINTURA VINÍLICA EN COLOR BLANCO, ADemás DE COLUMNA DE ACERO REMACHADO, CON UN ACABADO DE PINTURA ANTICORROSIVA NEGRA, ENCAJONADO ENTRE MUROS DE MAMPOSTERÍA.

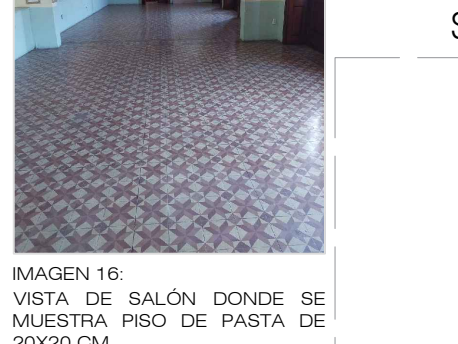
IMAGEN 16: VISTA DE SALÓN DONDE SE MUESTRA PISO DE PASTA DE 20X20 CM.

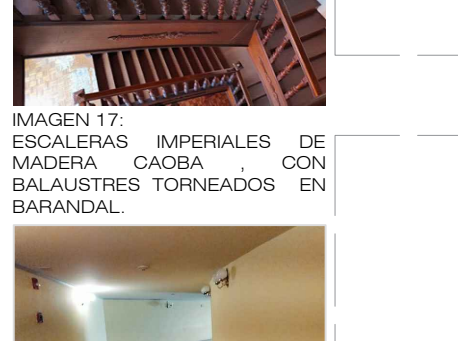
IMAGEN 17: ESCALERAS IMPERIALES DE MADERA, CACERA CON BALAUSTRAS TORNEADOS EN BARANDAL.

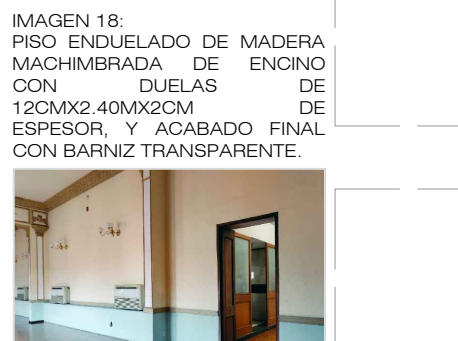
IMAGEN 18: PISO ENLUEADO DE MADERA MACHIMBRADA DE ENCIÑO CON DUELAS DE 12CMX2.40X2CM DE ESPESOR, ACABADO FINAL CON PINTURA VINÍLICA EN COLOR CREMA Y UN RODAPIE EN COLOR BISTACHE.

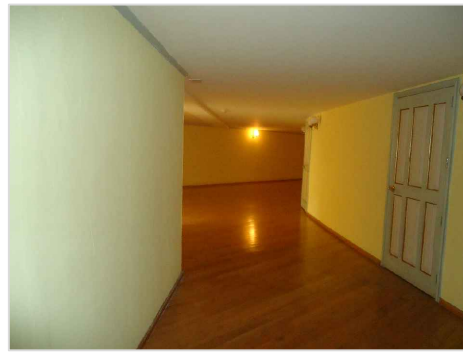
IMAGEN 01:
SE MUESTRA EL PISO CON ENDEULADO DE
MADERA DE ENCINO BARNIZADO Y MURO DE
18CM DE ESPESOR DE LADRILLO CON
ACABADO INTERMEDIO DE APLANADO Y
ACABADO FINAL DE PINTURA VINÍLICA COLOR
BEIGE

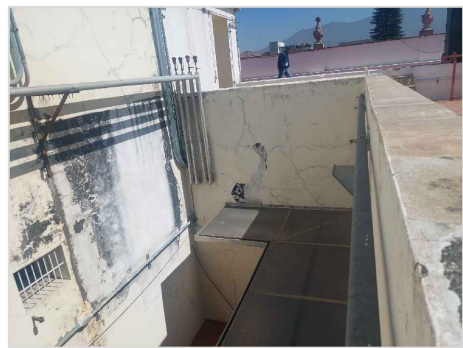
IMAGEN 15:
MUROS DE LADRILLO CON APLANADO
CEMENTO-CAL-ARENA CON ACABADO FINAL
CON PINTURA VINÍLICA COLOR CREMA.

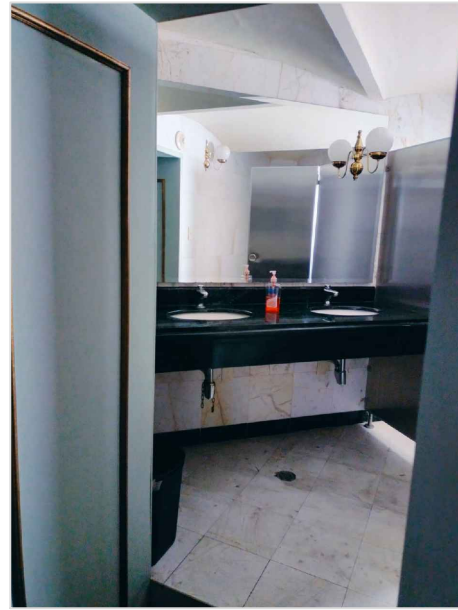
IMAGEN 04:
INTERIOR DE BAÑO CON PISO DE MÁRMOL
COLOR BLANCO CON VETAS GRISAS CON
LAVADO DE GRANITO NEGRO ACABADO
PULIDO.

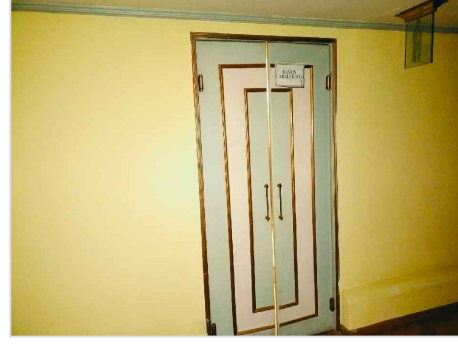
IMAGEN 05:
PUERTA DE MADERA CON ACABADO
LAQUEADO EN COLOR VERDE PISTACHE Y
BLANCO, CON DETALLES Y MOLDURAS DE
MADERA EN COLOR DORADO.

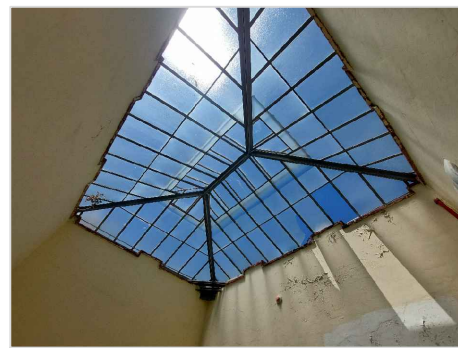
IMAGEN 17:
DOMO CON ESTRUCTURA DE CABALLETE DE
2.80X2.10 CON PIEZAS DE VIDRIO
ESMERILADO.

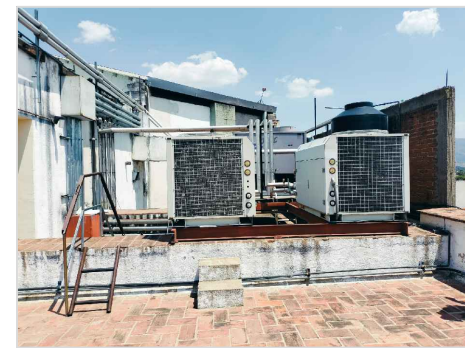
IMAGEN 19:
SISTEMA DE AIRE ACONDICIONADO.

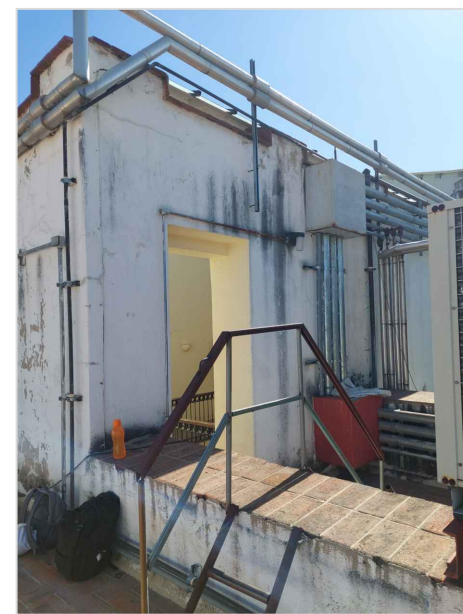
IMAGEN 22:
ENLADRILLADO EN MURETE, Y PRESENCIA DE
MOHO EN MISO A CAUSA DE ESCURRIMIENTO
DE AGUA PLUVIAL.

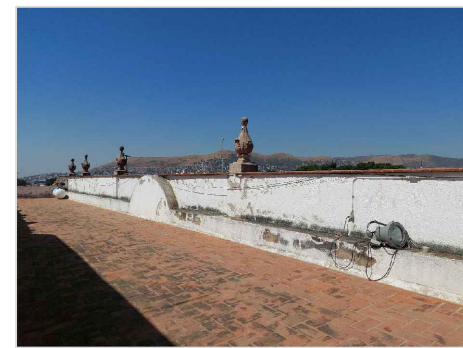
IMAGEN 23:
PRESENCIA DE MOHO EN ENLADRILLADO Y
MURO PRETEL A CAUSA DE INTEMPERISMO Y
FALTA DE MANTENIMIENTO.

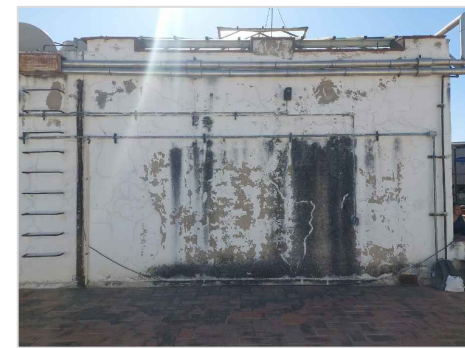
IMAGEN 25:
PRESENCIA DE MOHO EN MURO A CAUSA DE
ESCURRIMIENTO DE AGUA PLUVIAL.

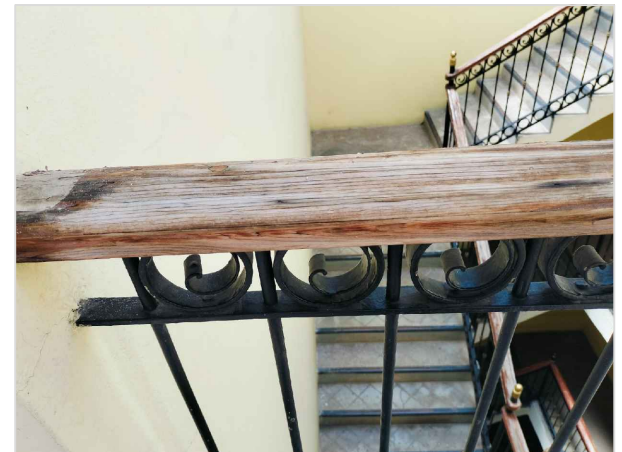
IMAGEN 02:
PASAMANOS DE 8X6CM DE MADERA DE ENCINO CON ACABADO ENTINTADO FIJADO A BARANDAL DE 90CM DE ALTURA.

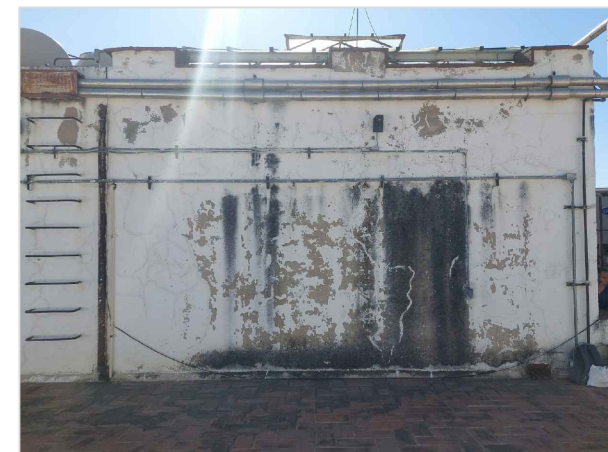
IMAGEN 11:
PRESENCIA DE MOHO EN MURO A CAUSA DE ESCURRIMIENTO DE AGUA PLUVIAL.

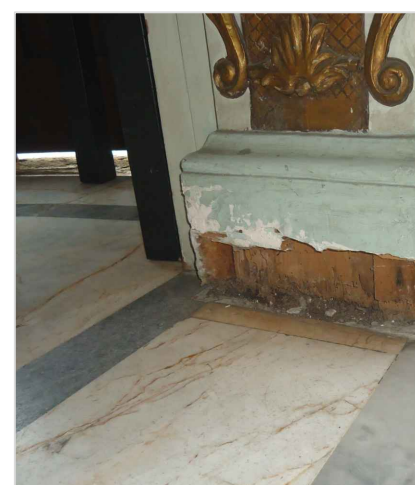
IMAGEN 04:
MARCO POLICROMADO DE MADERA EN MAL ESTADO CON DESPRENDIMIENTOS DE MADERA Y DEBILITAMIENTO POR ATAQUE XILOFAGO.

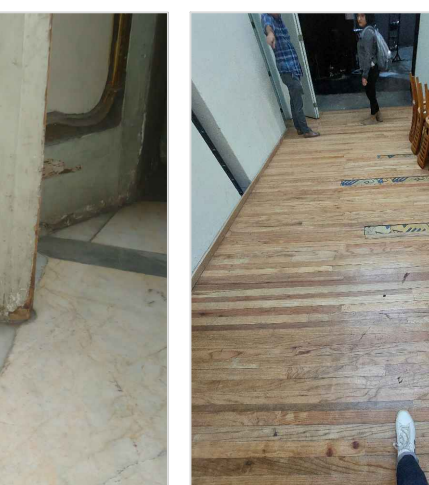
IMAGEN 05:
DESPRENDIMIENTO DE PZAS DE MADERA A CAUSA DE FALTA DE MANTENIMIENTO.

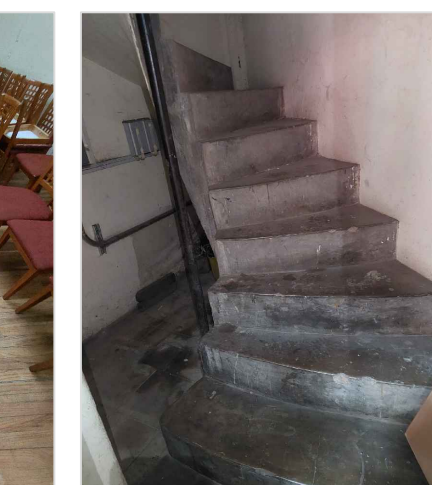
IMAGEN 06:
DISGREGACIÓN DE APLANADO POR HUMEDAD A CAUSA DE CAPILARIDAD.

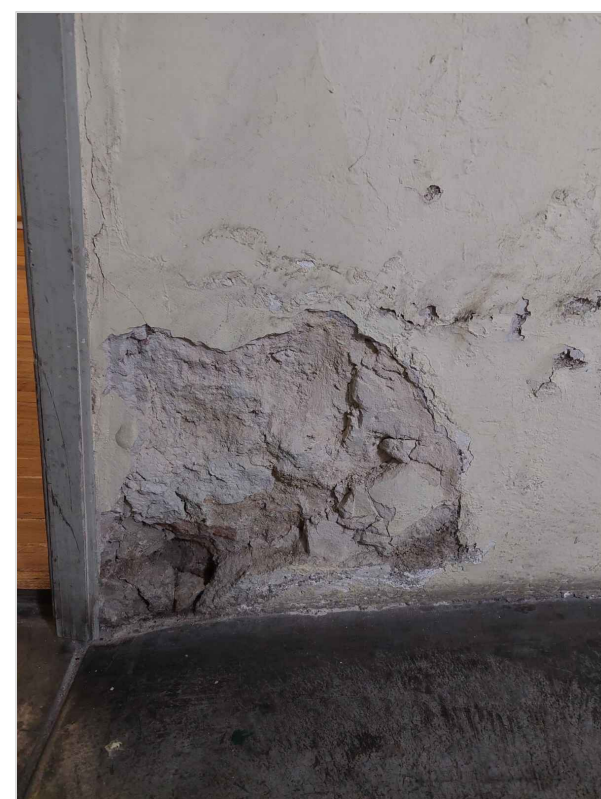
IMAGEN 07:
DISGREGACIÓN APLANADO EN MURO A UN COSTADO DE PUERTA DE CAMERINO A CAUSA DE SISMOS, GOLPES Y FALTA DE MANTENIMIENTO.

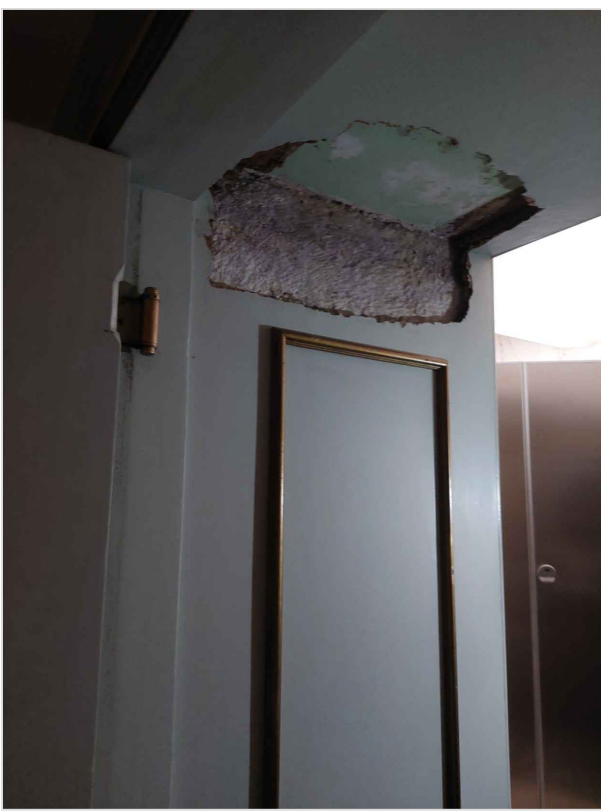
IMAGEN 03: CONTRAMARCO DE PUERTA A BASE DE TRIPLAY DE MADERA DE PINO DE 6MM LAQUEADO DAÑADO CON DESPRENDIMIENTO A CAUSA DE HUMEDAD.

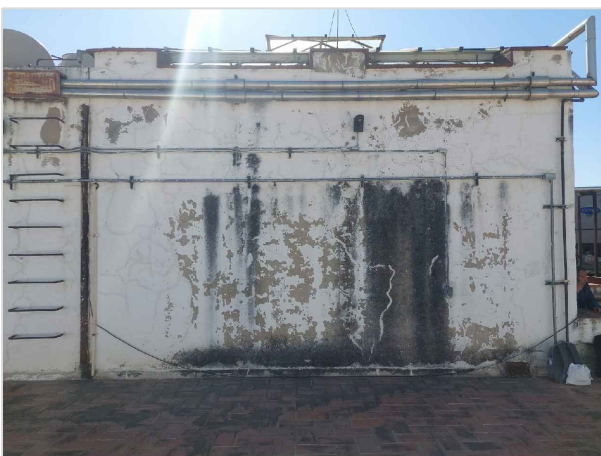
IMAGEN 04: PRESENCIA DE MOHO EN MURO A CAUSA DE ESCURRIMIENTO DE AGUA PLUVIAL.
